Im vorliegenden Fall soll das Grundstück Langenstraße 22 in Görlitz bewertet werden. Das Grundstück besteht dabei aus dem Flurstück 529, ist 346 m² groß und mit einem historischen Wohn- und Geschäftshaus als Eckgebäude in einer geschlossenen Bebauung bebaut. Das Grundstück grenzt im Norden an die Langenstraße und im Westen an die Breite Straße an.

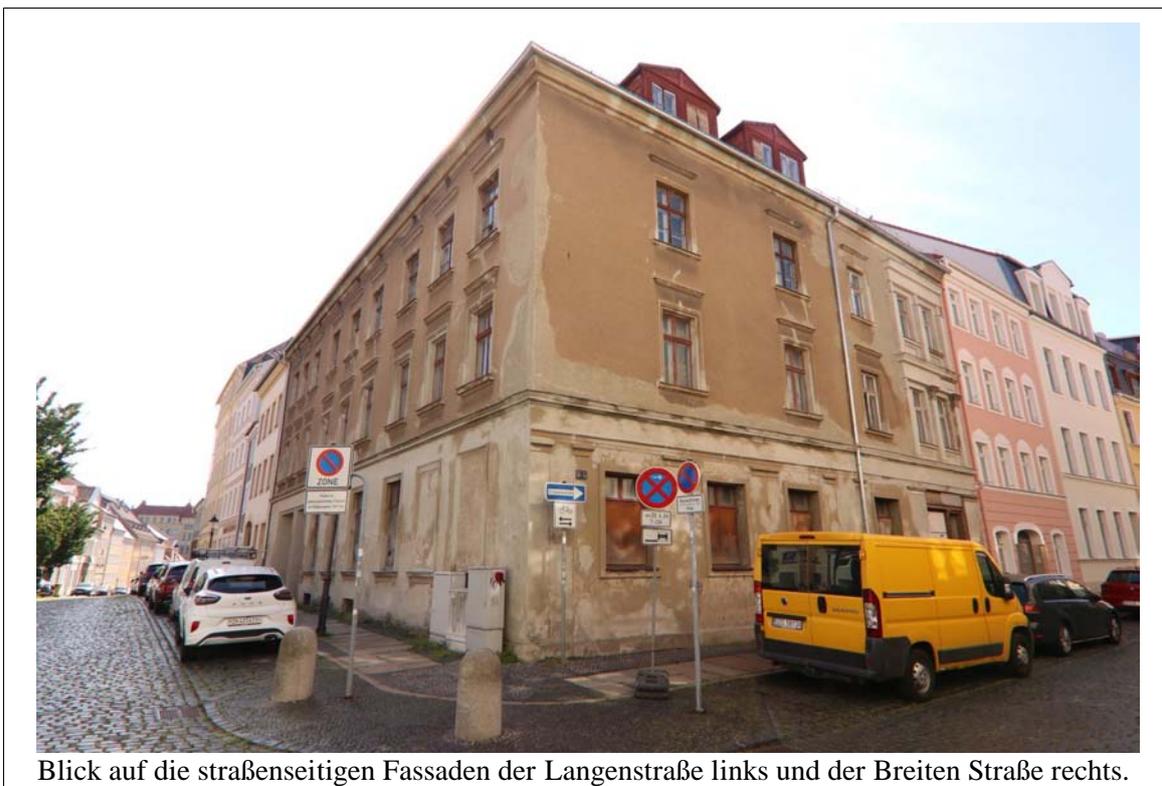
Blick auf die straßenseitigen Fassaden der Langenstraße links und der Breiten Straße rechts.

Vermutlich ist durch Defekte in der Dachhaut über längere Zeit Feuchtigkeit in das Objekt eingedrungen. Die Decken sind daher stellenweise bis zum 1. Obergeschoss durchgebrochen. Vor einer erneuten Nutzung ist das Objekt vollständig zu sanieren. Dabei sind auch sämtliche Medienleitungen, die Sanitärbereiche, Heizung, Türen, Fenster, Dach und Fassaden zu berücksichtigen. Die defekten Decken müssten ausgebessert werden - vermutlich wird man an einigen Stellen auch neue Deckenbalken einziehen müssen. Das Dach wurde vermutlich stellenweise ausgebessert. Im Zuge dessen wurden neue Regenrinnen und Fallrohre montiert.
