EXPOSÉ zum GUTACHTEN

über den Verkehrswert (Marktwert) i. S. d. § 194 Baugesetzbuch
für das mit **Gebäuden einer
ehemaligen Trafo-Station bebaute Grundstück
in 08058 Zwickau, Schubertstraße**

im Zwangsversteigerungsverfahren Az: 11 K 85/21

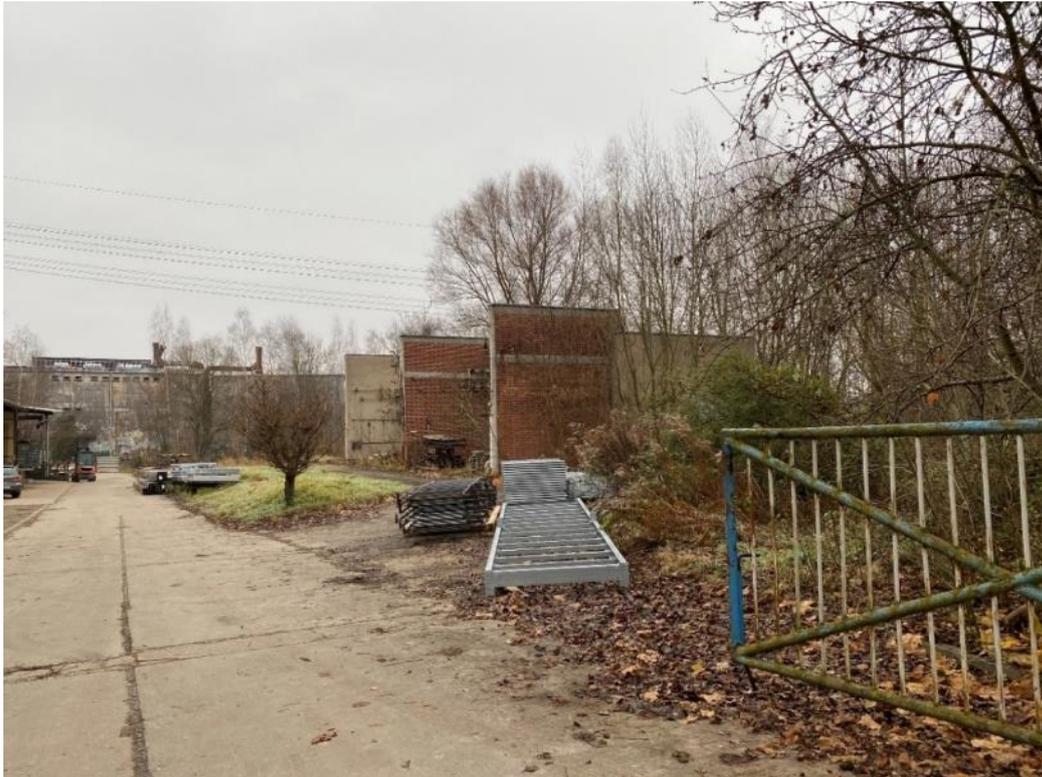
Bild 1, nicht gesicherte Zufahrt zum Bewertungsgrundstück über die Flurstücke 714/16 und 714/9, rechts im Bild die ehemalige Trafostation (Gebäude 1) auf dem Bewertungsgrundstück, im Hintergrund Gebäude des östlich gelegenen ehemaligen Eisenwerkes Zwickau, links angrenzend befindet sich ein Metallbaubetrieb (Nachbargrundstück Flst. 714/13 und 714/15)

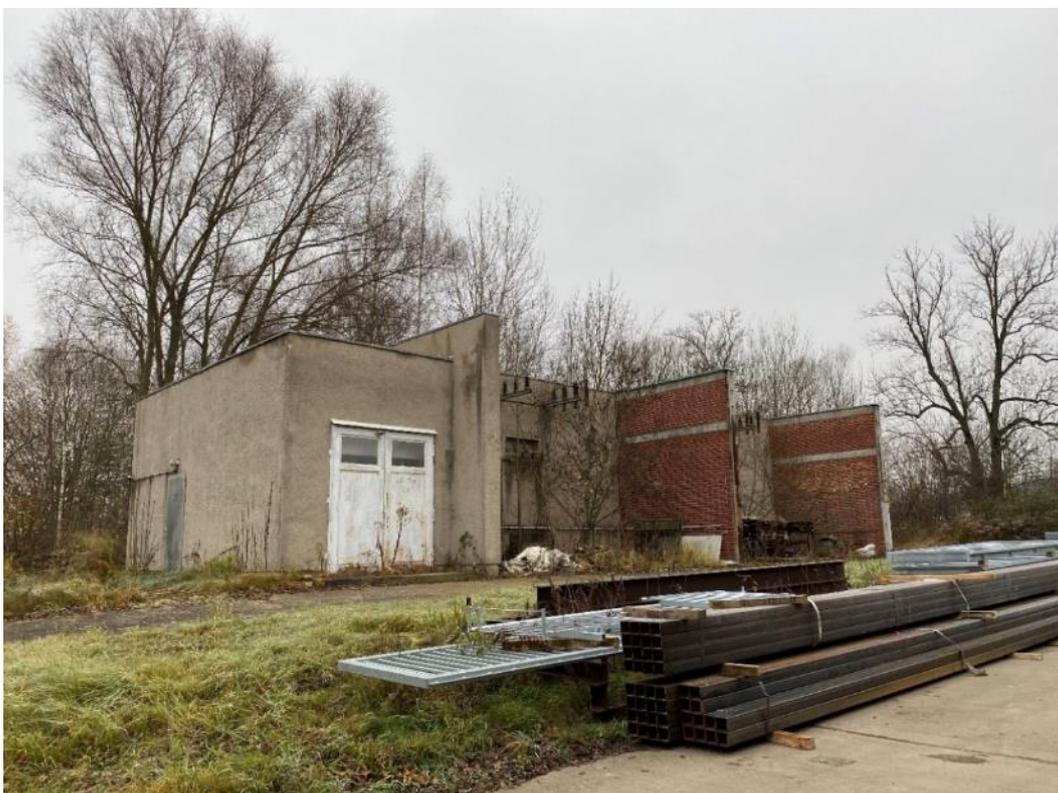
- Baujahr: (geschätzt) 1985, unsaniert;
- Bauart: massiv, eingeschossig;
- Außenansicht: verputzt, drei Mauerwerksscheiben aus Sichtmauerwerk;
- Dachform: Flachdach;
- Tor: Stahlschwingtor

Bild 2, Ansicht der auf dem Bewertungsgrundstück befindlichen ehemaligen Trafostation (Gebäude 1) von Nord-Osten

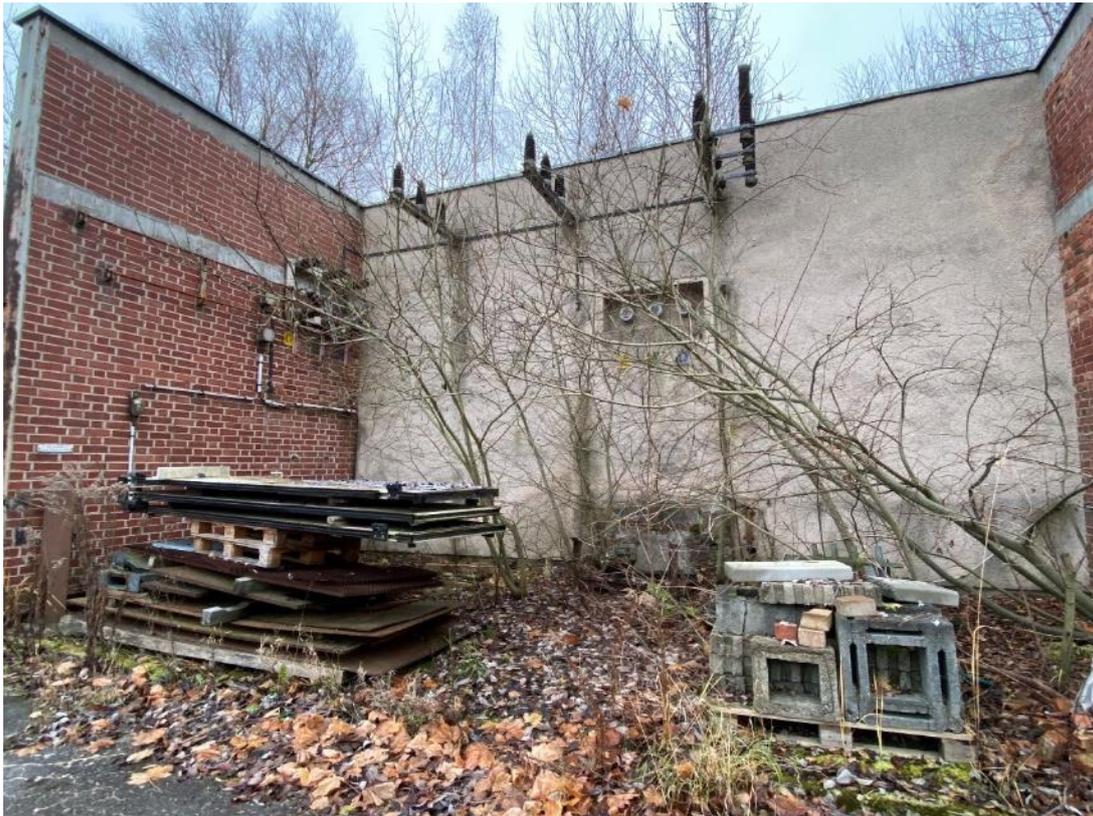
Bild 3, Blick in die Anlage der Trafostation (Gebäude 1) von Norden

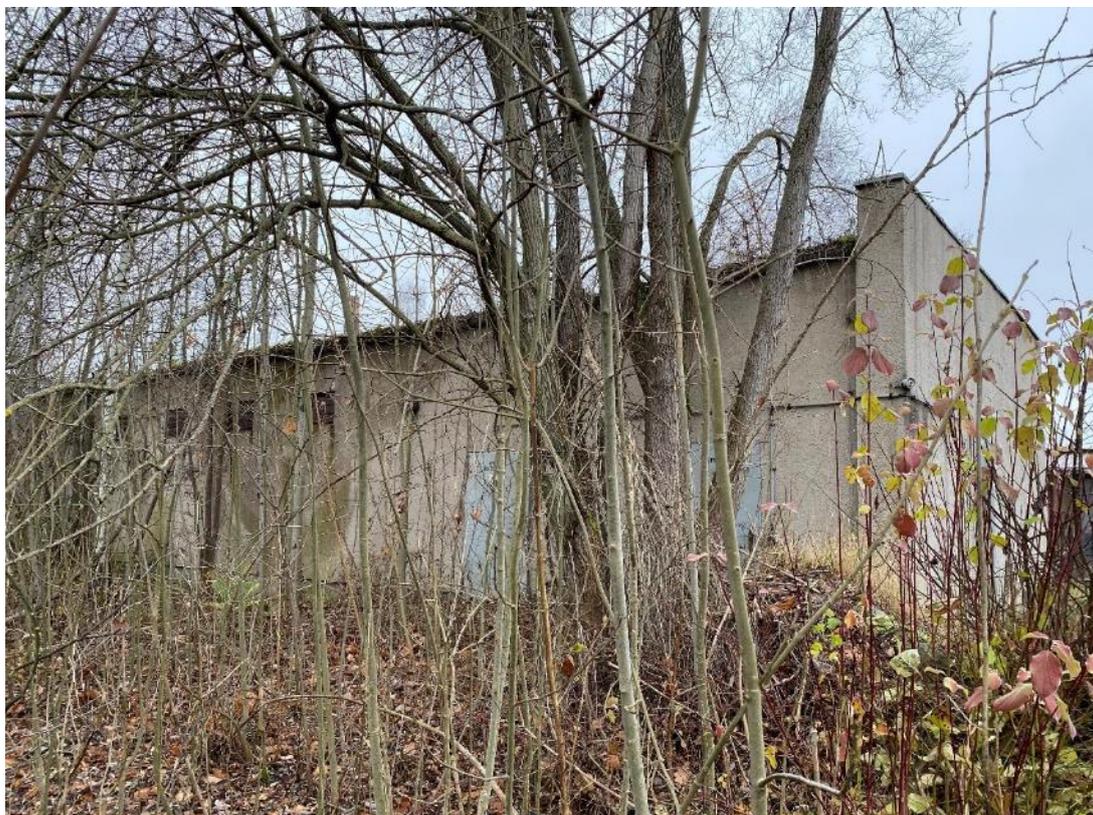
Bild 4, Rückansicht der Trafostation (Gebäude 1) von Süden

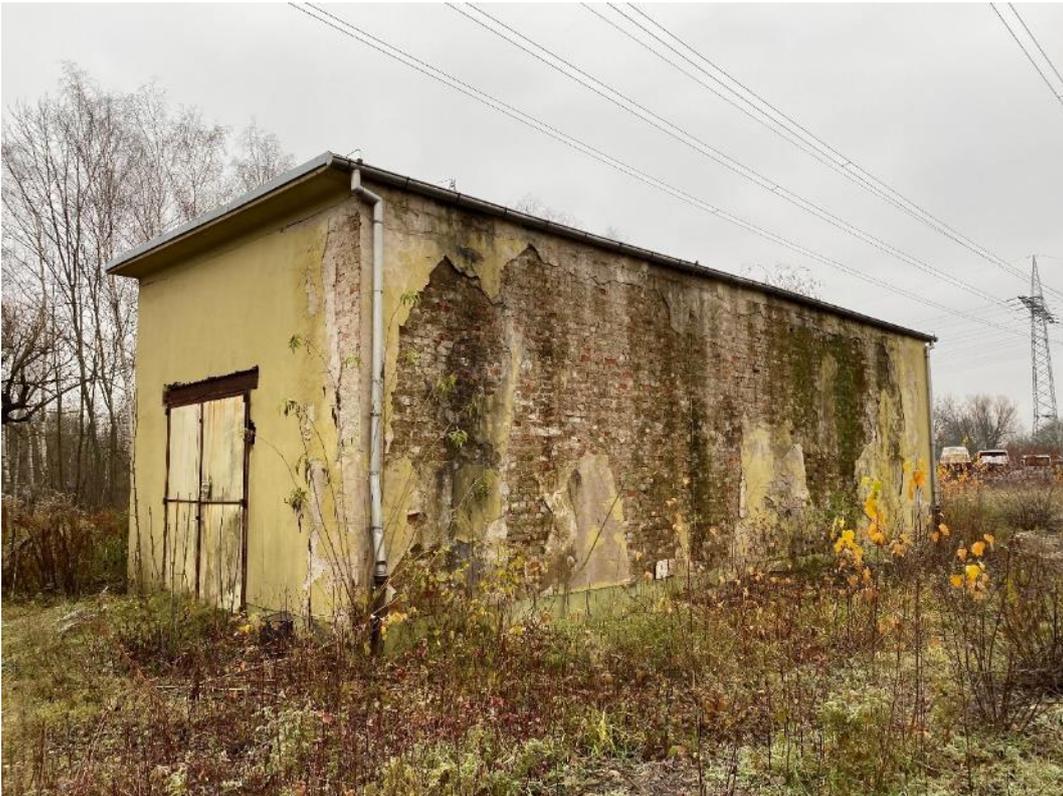
Baujahr: (geschätzt) 1985, unsaniert;
Bauart: massiv, eingeschossig;
Außenansicht: verputzt;
Dachform: Flachdach;
Tor: Stahlschwingtor

Bild 5, Gebäude 2, Trafostation/Garage, Ansicht von Nord-Westen;
Das Gebäude steht unmittelbar unter der Hochspannungsleitung,
die das Bewertungsgrundstück überquert.

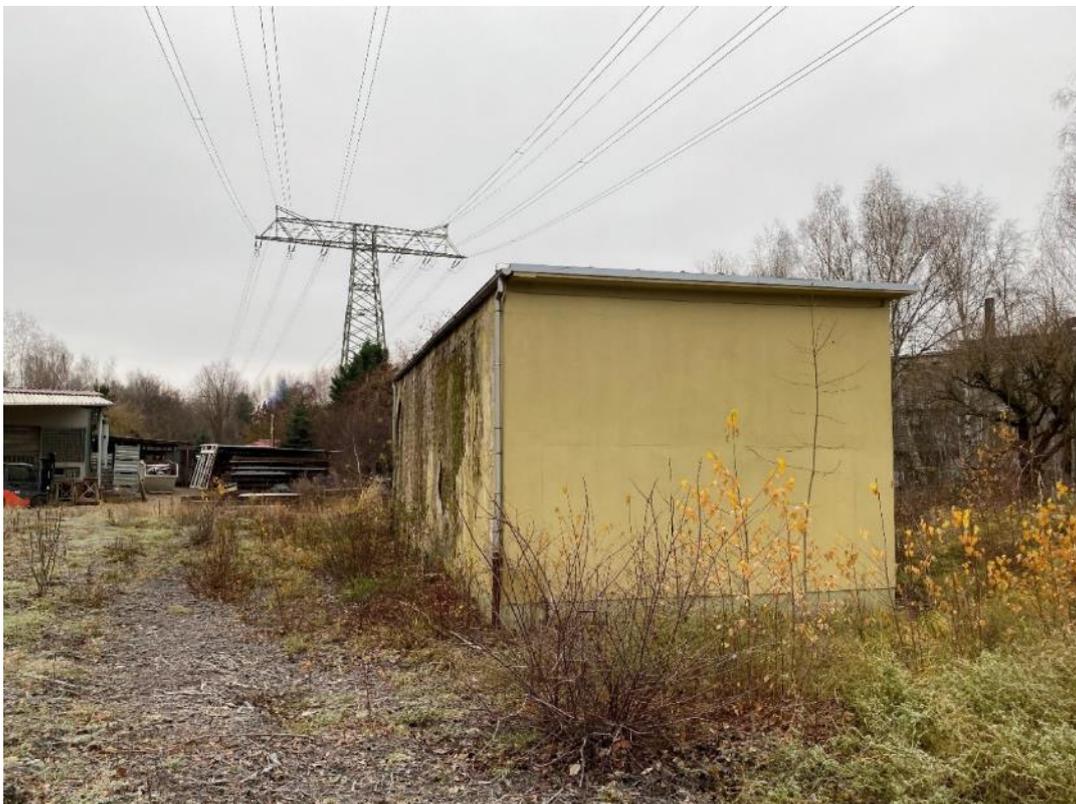
Bild 6, Gebäude 2, südliche Giebelwand

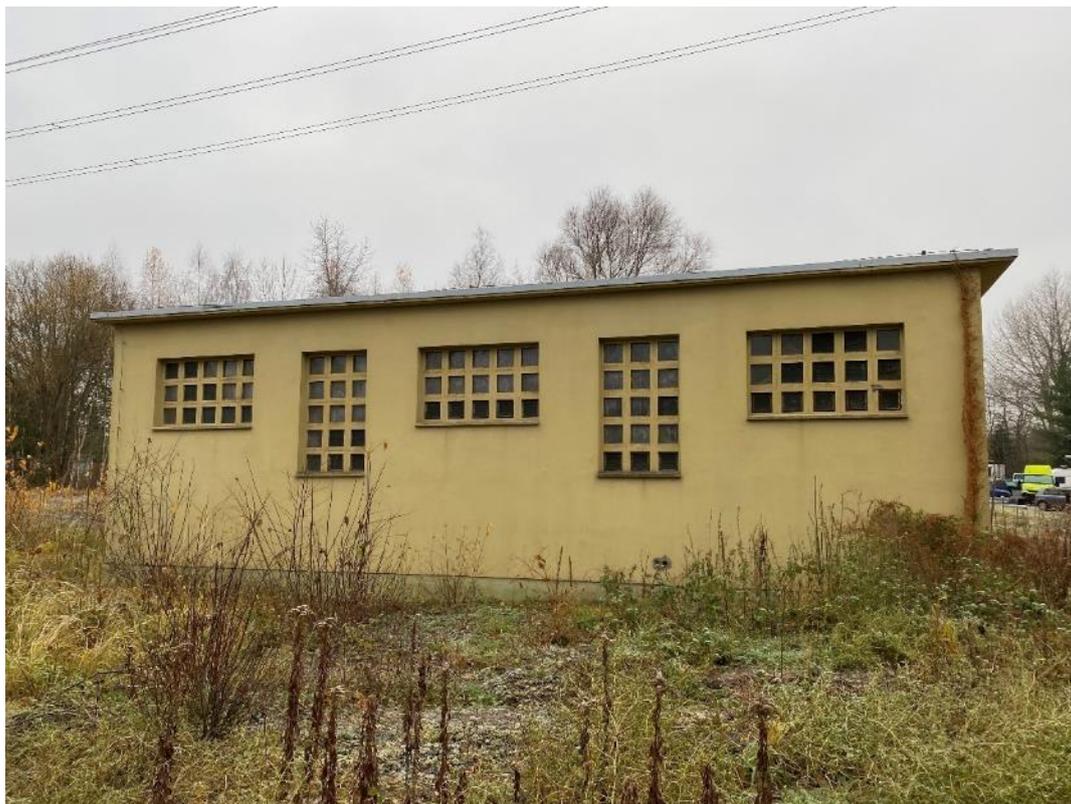
Bild 7, Gebäude 2, Ansicht von Osten

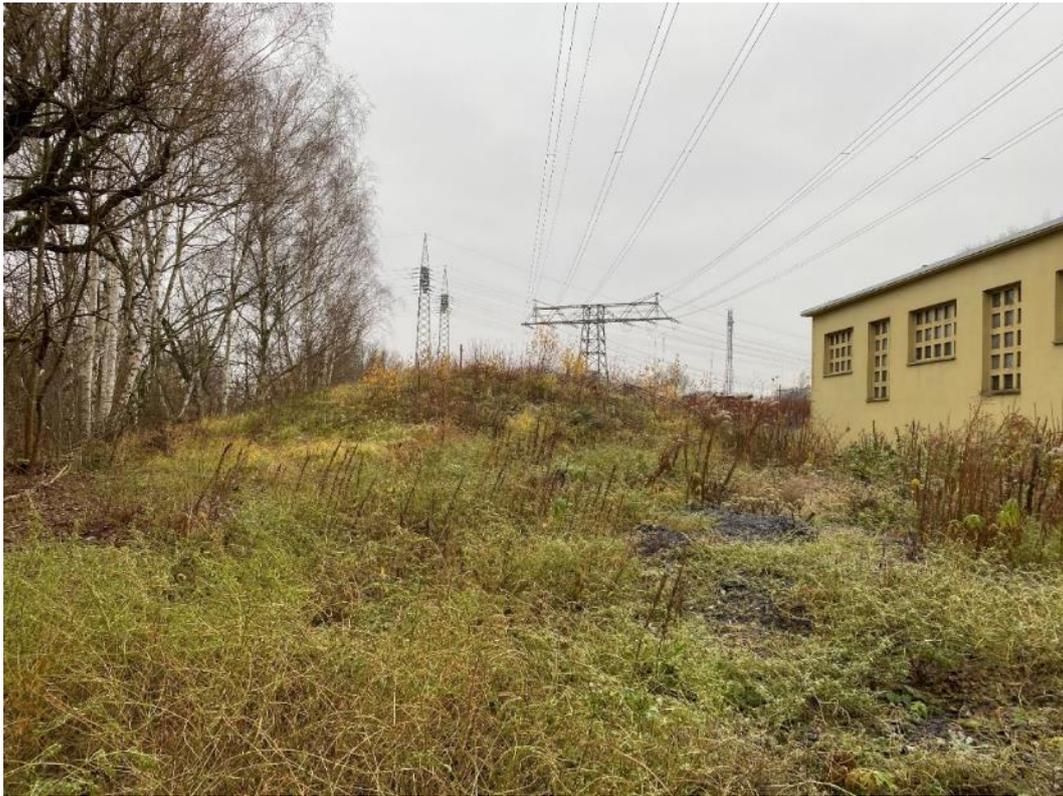
unterirdische Wasserzisterne,
Wegebefestigung (Beton, Asphalt)

Bild 9, süd-östlich zwischen Gebäude 2 und Gleisanlage befindet sich die unterirdische Wasserzisterne

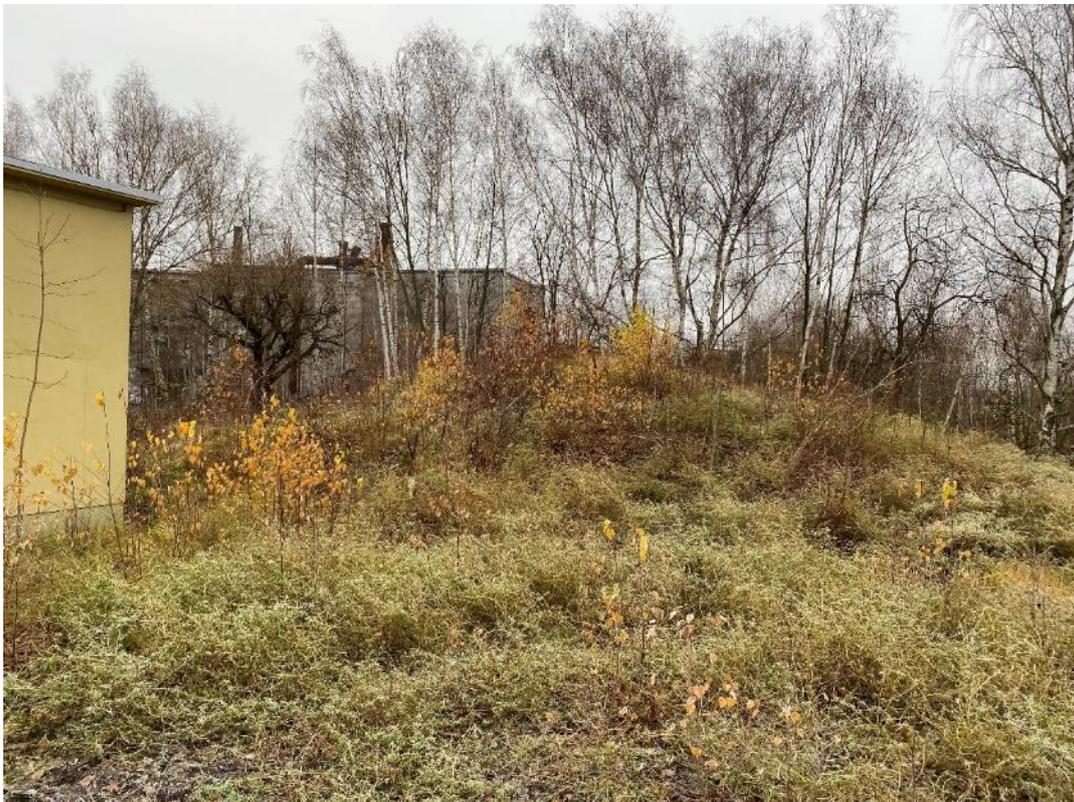
Bild 10, Blick auf die Zisterne nach Osten in Richtung Gleisanlage und Eisenwerk

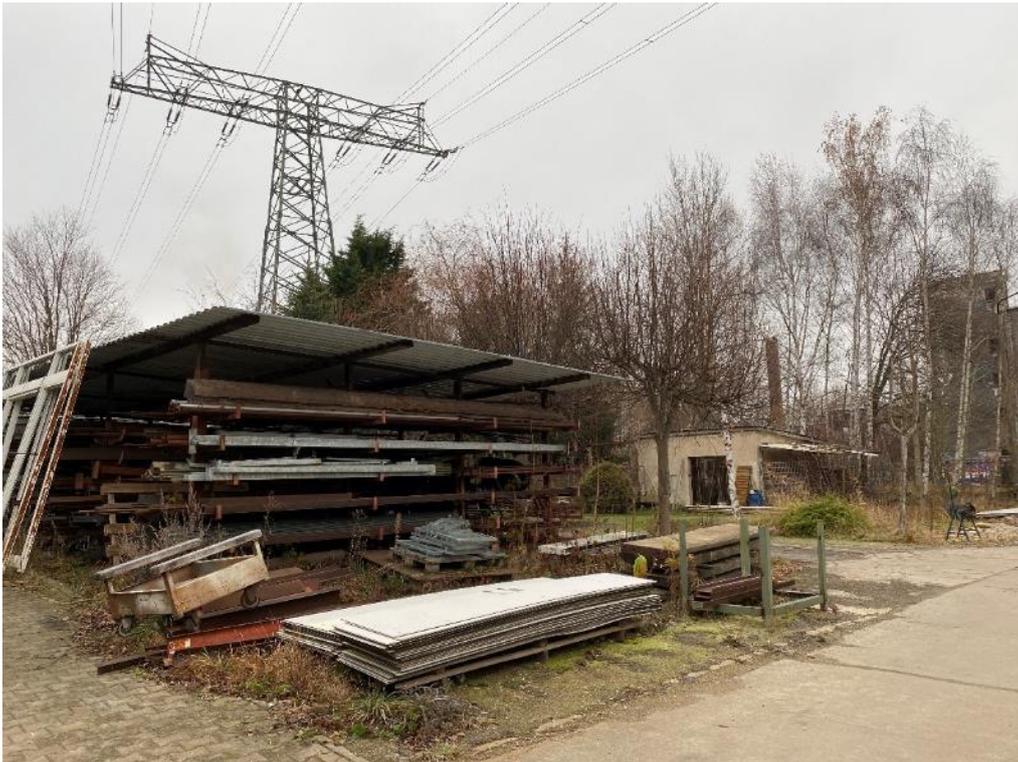
nicht eingetragene Rechte und Lasten: Überbau von Lagergebäuden, ausgehend von den Nachbargrundstücken Flst.-Nr. 714/15 und 714/13

Bild 11, nördliche Grenze des Bewertungsgrundstücks mit teilweisem Überbau eines Lagers und einer Garage, ausgehend von den Nachbargrundstücken 714/15 und 461/11
