Exposé zum Gutachten zur Ermittlung des Verkehrs-(Markt-)wertes

08523 Plauen, Moritzstraße 34

verbunden mit dem Sondereigentum an der Wohnung
im 3. Obergeschoss samt Abstellraum im Kellergeschoss,
im Aufteilungsplan bezeichnet mit Nr. 7

14.02.2024

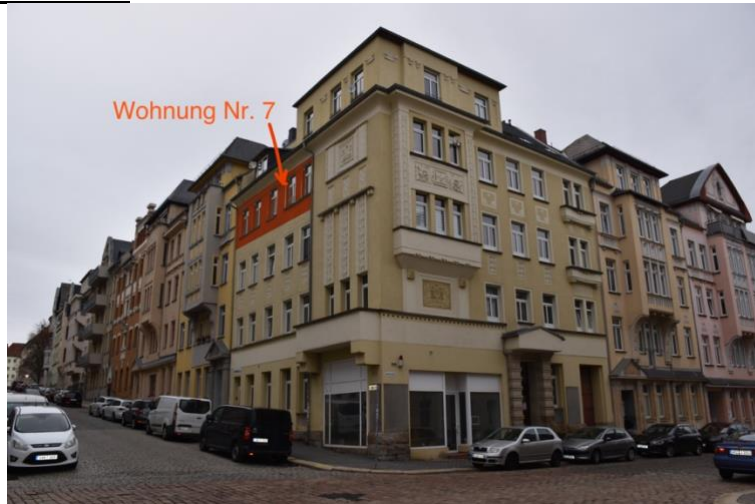
Foto 1: Südwestansicht des Gebäudes mit Markierung der Wohnungslage

- Gemeinschaftseigentum:
- . Gebrauchsspuren am Gemeinschaftseigentum sind nutzungsbedingt in vergleichsweise normalen Umfang vorhanden.
 - . Die Fassade und das Mauerwerk der Kellerwände im Sockelbereich zeigen sich Putzschäden;

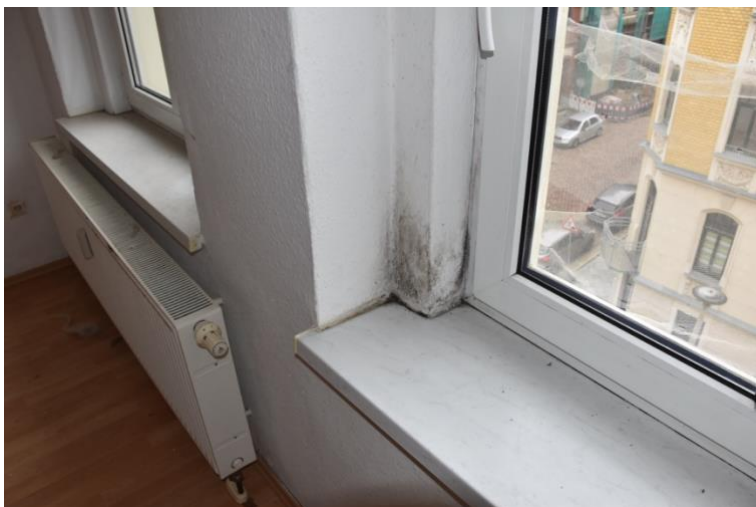
Foto 6: Innenaufnahme Detail Fensterleibung – Schimmelbildung

- *Schäden/Mängel:* Wohnungseigentum:
- . Verschleiß infolge Nutzung und Schäden als Schimmelbildung infolge fehlender Lüftung ehem. Mieter und vorhandener Wärmebrücken; die Fensterleibungen haben unzureichende Wandstärken. Innen sind die Leibungen mit Rauhfaser tapete tapeziert. Durch die darin vorhandenen organischen Bestandteile wird die Schimmelbildung begünstigt. Infolge nicht abgetrockneter Diffusionsfeuchtigkeit ist erheblicher Schimmelbefall in den Fensterleibungen und Ecken aller Räume vorhanden.

Im vorhanden Zustand ist die Wohnung nicht wirtschaftlich vermietbar. Verschleiß ist infolge Nutzung und Schäden als Schimmelbildung infolge fehlender Lüftung der Vormieter (laut Auskunft WEG-Verwaltung) vorhanden. Begünstigt wird die Schimmelbildung durch Rauhfaser tapete und unzureichende Wandstärken der Außenwände im Bereich der Fensterleibungen. Es entstehen Wärmebrücken.

Infolge nicht abgetrockneter Diffusionsfeuchtigkeit ist erheblicher Schimmelbefall an allen Fensterleibungen und Ecken in allen Räume vorhanden.

- . vereinzelt sind Steckdosen lose;
 - . **Im vorhanden Zustand ist die Wohnung nicht wirtschaftlich vermietbar. Fenster- und Türleibungen sind mit geeignetem Material (z.B. Silikatbauelementen) zu verstärken und damit innen zu dämmen, so dass Wärmebrücken vermieden werden.**
Die Rauhfaser tapete ist zu entfernen und Oberflächenbeläge an Wand- und Decke zu erneuern.
Das Balkongeländer ist neu zu befestigen und auf Tragfähigkeit zu prüfen.

Um eine wirtschaftliche Nutzung zu gewährleisten, sind Renovierungsarbeiten erforderlich. Optimierend sollten Fenster- und Türleibungen mit geeignetem Material (z.B. Silikatbauelementen) verstärkt und gedämmt werden, so dass Wärmebrücken vermieden werden. Die Rohfasertapete ist zu entfernen und Oberflächenbeläge an Wand- und Decke zu erneuern. Das Balkongeländer ist neu zu befestigen und auf Tragfähigkeit zu prüfen. Für die Instandsetzung werden Rückstellungen marktangepasst berücksichtigt

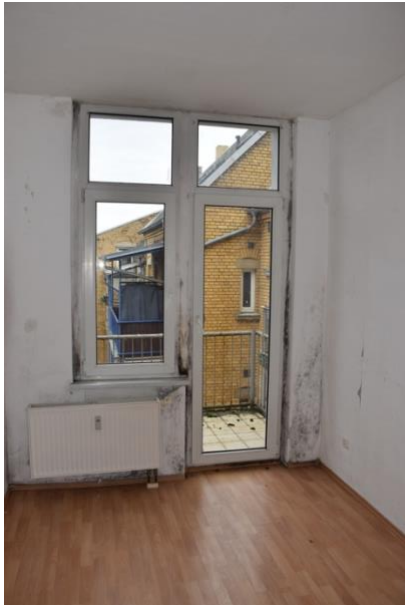
Foto 10: Innenfoto Kinderzimmer mit Balkonzugang.

- . Der Balkon hat eine Grundfläche von ca. 5 m² und hat einen keramischen Belag. Ein verzinktes umlaufendes Stahlprofilgeländer ist als Absturzsicherung vorhanden.
