EXPOSÉ zum

Gutachten

**271/10.000 Miteigentumsanteil an dem Grundstück
Jahnstraße 63, Fichtestraße 16a, 16b in 09126 Chemnitz
verbunden mit dem Sondereigentum an der Wohnung Nr. 37
im Dachgeschoss Haus Fichtestraße 16b
samt Abstellraum im Kellergeschoss Nr. 37**

- Auftraggeber: Amtsgericht Chemnitz, Gerichtsstraße 2, 09112 Chemnitz
- Geschäftszeichen: **15 K 91/25**
- Erstellungsdatum: 15.07.2025
- Ausfertigung Nr. 1: Dieses Expose besteht aus insgesamt 6 Seiten und wurde in einer Ausfertigung erstellt.

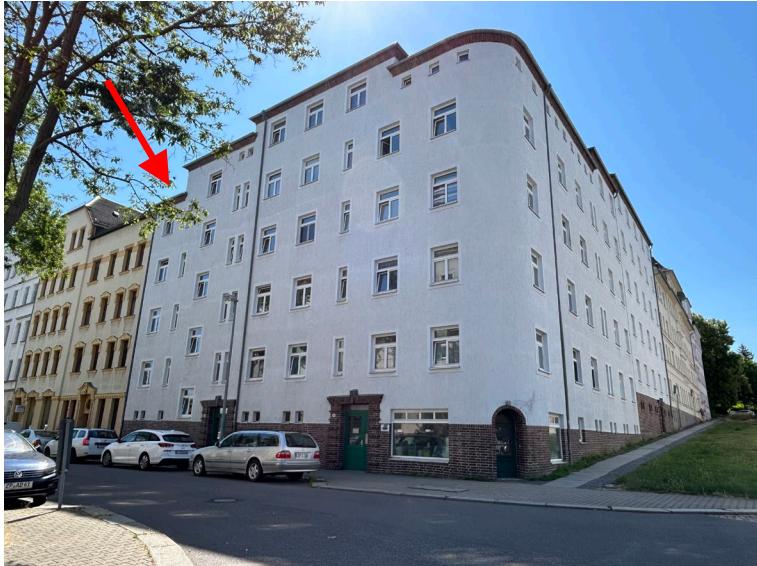
Abb. 01 Straßenansicht des Wohngebäudes an der Ecke Fichtestraße (links) und Jahnstraße (rechts) sowie Lage der Wohnung Nr. 37 im Dachgeschoss Haus Fichtestr. 16b (Wohnung von der Straße aus nicht sichtbar) Norden

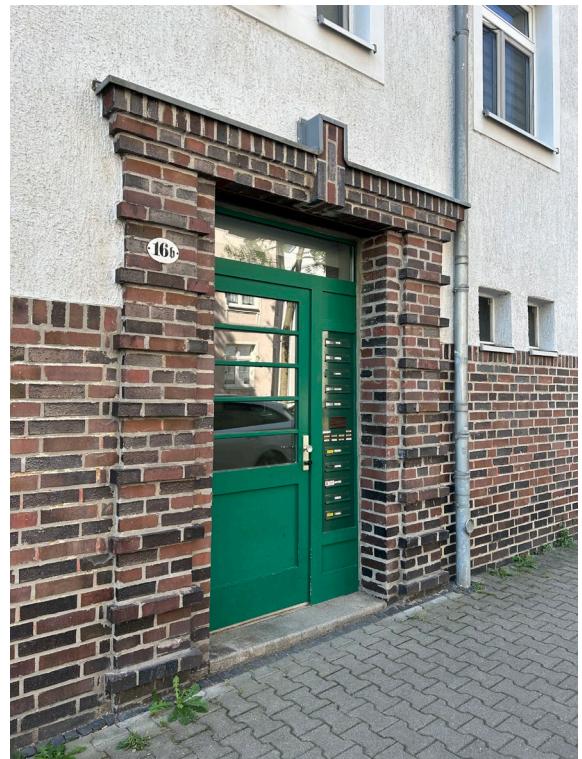
Abb. 02 Ansicht Hauseingangssituation zum Haus Fichtestr. 16b

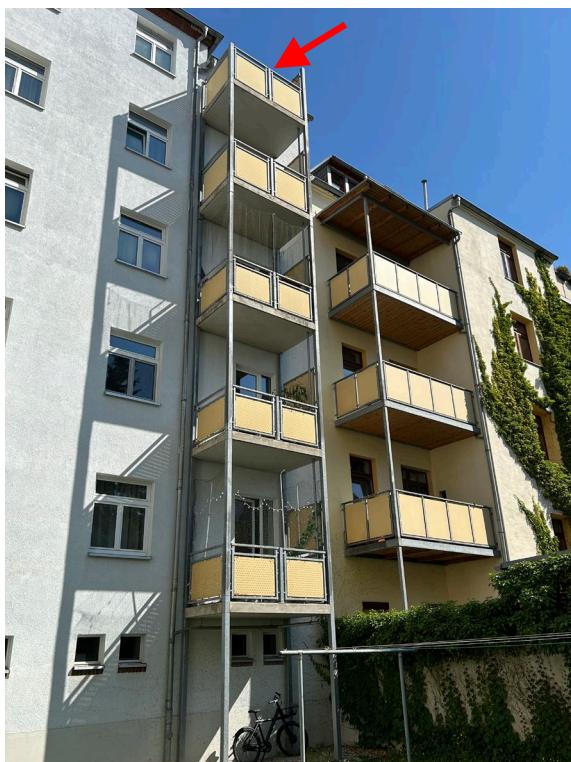
Abb. 03 Teiltrückansicht des Gebäudes Fichtestraße 16b und Lage der Wohnung Nr. 37 im Dachgeschoss, Süden

Balkone:	Anordnung auf der Gebäuderückseite, vorgestellte, verzinkte Stahlkonstruktion, Bodenplatte aus Beton, verzinktes Geländer mit Lochblecheinsätzen
Dach:	Satteldach, Rechteck- Zwerchgiebel, Holzkonstruktion, Dacheindeckung Annahme Kunstschiefer
Heizung:	2 Gaszentralheizungen, Baujahr 1999, regelmäßige Wartung
Elektroinstallation:	zweckmäßige, mittlere Ausstattung
Warmwasserversorgung:	zentrale Warmwasserversorgung

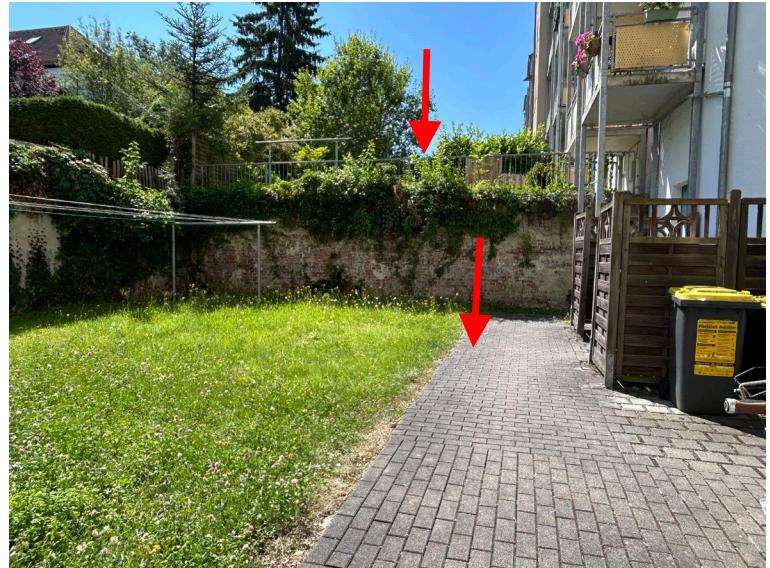
Abb. 04 Teilansicht rückwärtige Freifläche Fichtestraße 16a, 16b und Blick auf den Höhenversatz zum Grundstücksteil Jahnstraße 63, Flnr. 3555

bewohnt, in der Nähe Kleingärten, Fußballplatz, Lutherkirche, Berufsschulzentrum
Topographische Grundstückslage:	Jahnstraße nach Süden ansteigend, Fichtestraße nahezu eben Freiflächen in ebene Teilflächen angelegt, zum Flnr. 3555, Jahnstraße 63 Höhenversatz mit Stützmauer und Geländer
Immissionen:	nahezu keine
Grenzverhältnisse, nachbarliche Gemeinsamkeiten:	Grundstück rückwärtig eingefriedet, Mauerwerkswand zu Flnr. 3390, Fichtestraße 18 Giebelseiten des Wohngebäudes jeweils an Grundstücksgrenzen errichtet und an angrenzende Gebäude beidseitig angebaut Gebäudevorderseiten grenzen direkt an die Fußwege der Jahnstraße und Fichtestraße an
Öffentlich-rechtliche Situation:	Über nachbarliche Gemeinsamkeiten ist nichts bekannt.
Baulisten:	keine Eintragungen im Baulistenverzeichnis
Altlästen:	kein Altlästenverdacht
Denkmalschutz:	Gebäude steht nicht unter Denkmalschutz
Energieausweis:	Energieausweis mit Gültigkeit bis 12.03.2030, Endenergieverbrauchskennwert 99 kWh/m ² *a, wonach die energetische Situation des Gebäudes als durchschnittlich beurteilt werden kann

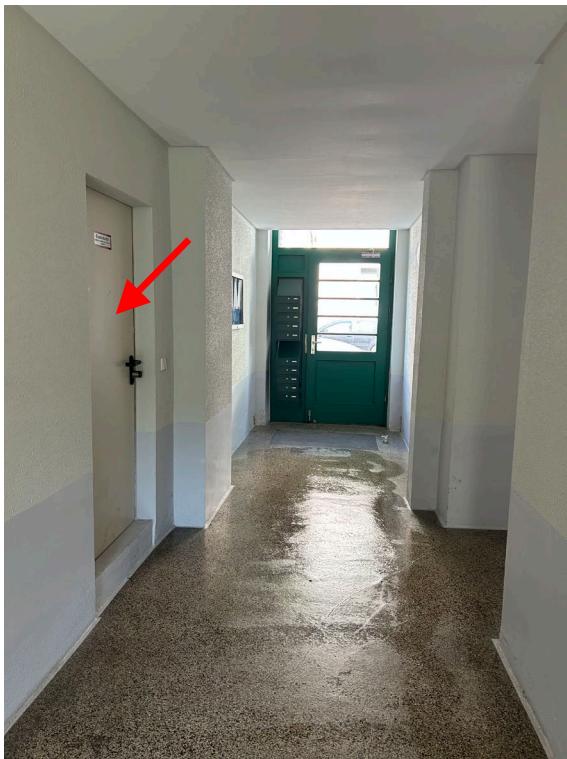
Abb. 05 Teilansicht Hausflur im Haus Fichtestraße 16b, Blick zur Hauseingangstür sowie Zugangstür zu Kellerabstellräumen, links im Bild

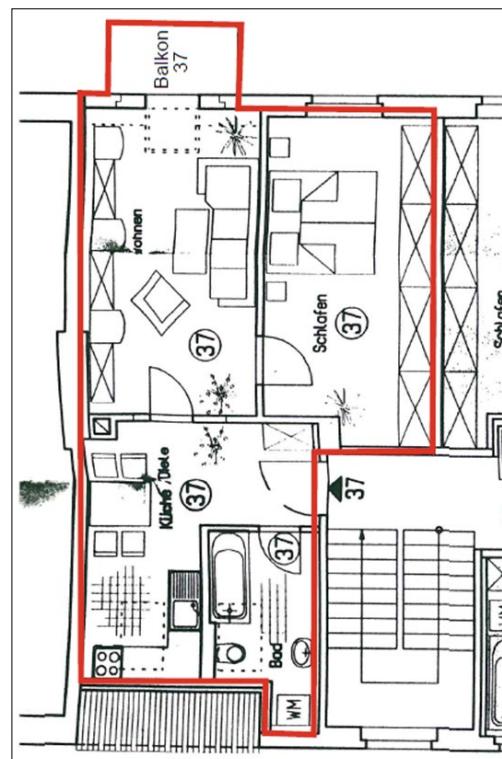
Grundriss Wohnung Nr. 37 im Dachgeschoss/ 4.OG, ohne Maßstab

Anmerkung: Grundriss gegenüber obiger Darstellung verändert!
Am Wohnungseingang schließt ein Flur an, mit Zugängen zu Küche, Bad und Wohnzimmer. Die Zimmer Bad und Küche sind getauscht.

Lage:	Dachgeschoss/ 4.OG im Haus Fichtestraße 16b, links vom Treppenhaus
Raumaufteilung:	2 Zimmer, Küche, Bad, Flur, Balkon Schlafzimmer vom Wohnzimmer aus zugänglich
Wohnfläche und lichte Raumhöhe:	ca. 54 m² , Raumhöhe Wohnräume rd. 2,50 m
Innenwandflächen:	Raufasertapete, Fliesenspiegel im Arbeitsbereich der Küche, Bad Wandfliesen türhoch
Bodenbeläge:	Bad, Küche Bodenfliesen, sonst Laminatboden
Zimmertüren:	glatte Holzwerkstofftüren, Oberfläche Holzoptik weiß, Klingel- und Wechselsprechanlage mit Türöffner
Sanitäre Installation:	Bad mit Dachflächenfenster, Wanne, 1 Waschbecken, wandgehängtes WC, Waschmaschinenanschluss, Handtuchheizkörper, Sanitärobjekte Farbe weiß
Balkon:	vom Wohnzimmer aus zugänglich, nicht überdacht, Fußboden aus Betonbodenplatte, Metallgeländer mit farbigen Lochblecheinsätzen Tür zum Balkon nur Durchgangshöhe von rd. 1,80
Heizung:	Gaszentralheizung, Flachheizkörper mit Thermostatventilen
