# Exposé für Verfahren 15 K 145/24

Bewertungsstichtag: 10.09.2024

denkmalgeschützter Rest-Bauernhof  
Lippersdorfer Straße 15  
09514 Pockau-Lengefeld OT Reifland

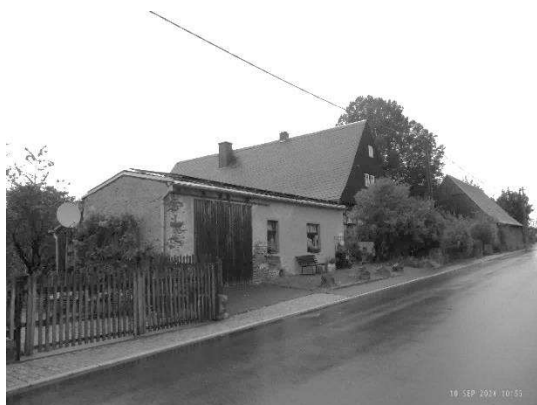
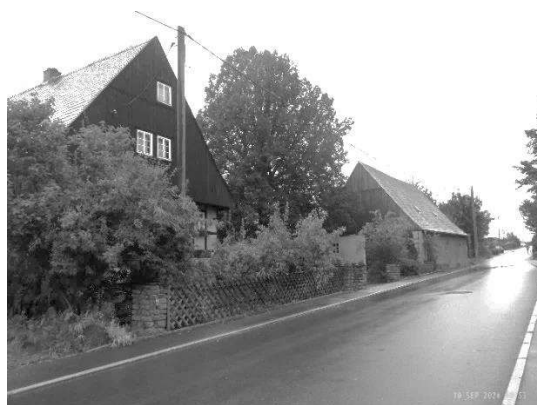
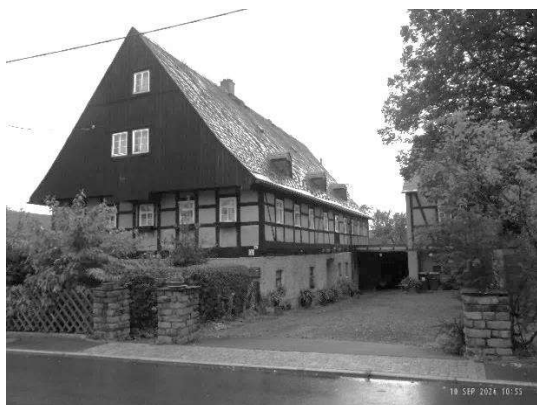
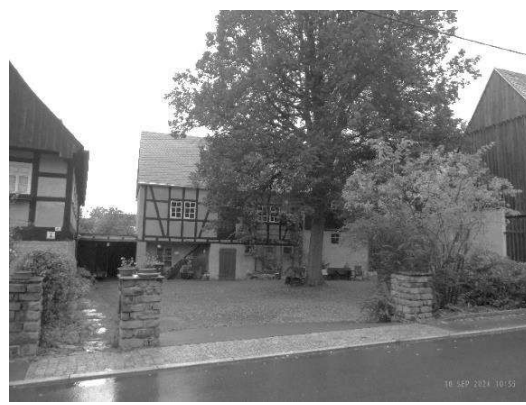
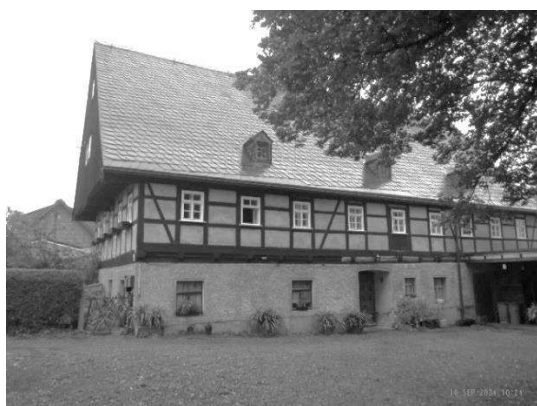
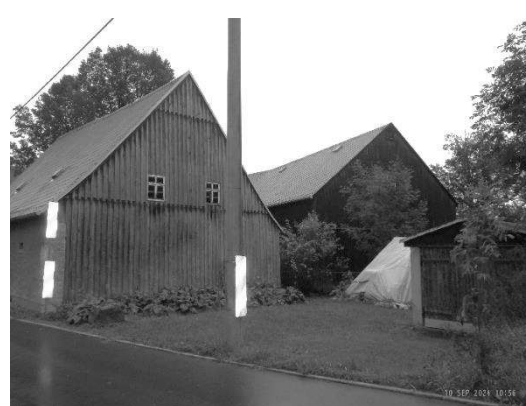
Ansicht von der Lippersdorfer Straße aus; Begehung von West nach Ost

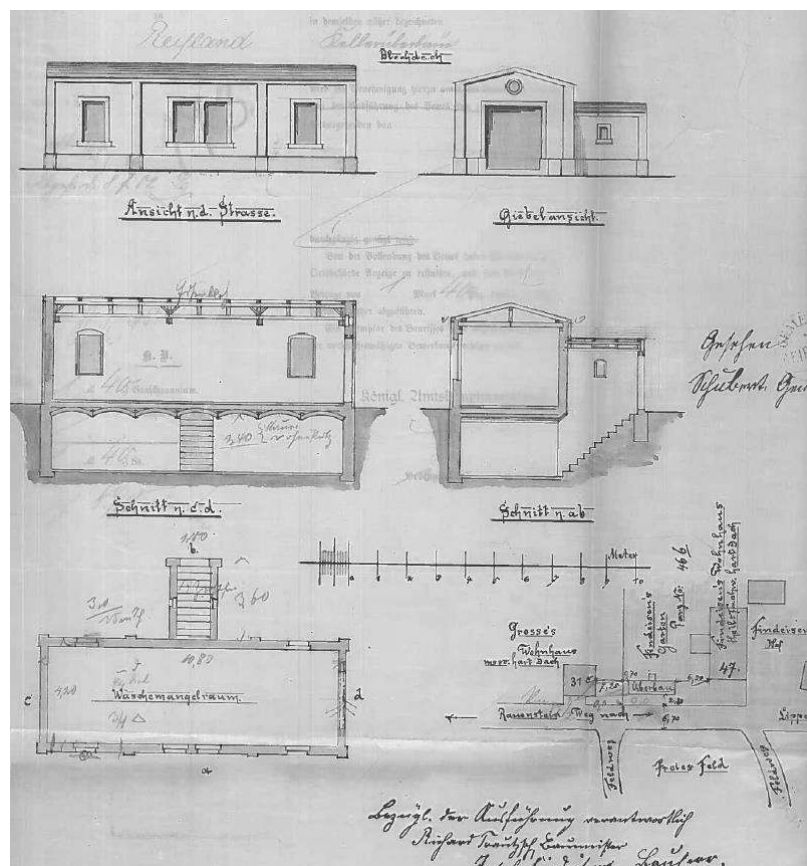
Von der Wäשמangel existieren Bauzeichnungen mit unbekanntem Jahr. Möglicherweise sind nicht alle zwischenzeitlichen Änderungen erfasst; für die Wertermittlung ist dies aber hinreichend genau. Der Kellereingang ist verschlossen und der Keller nicht mehr zu betreten. Der statische Zustand kann daher nicht beurteilt werden.
