## EXPOSÉ zum

### Gutachten

**16,64/ 100 Miteigentumsanteil an  
dem Grundstück  
Dresdner Straße 123  
09557 Flöha OT Falkenau**

**verbunden mit dem Sondereigentum  
an der Wohnung Nr. 2 im  
Erdgeschoss nebst  
Abstellraum im Zwischengeschoss  
und zwei Kellerräumen Nr. 2  
sowie  
Sondernutzungsrecht an Pkw-  
Stellplatz Nr. 2**

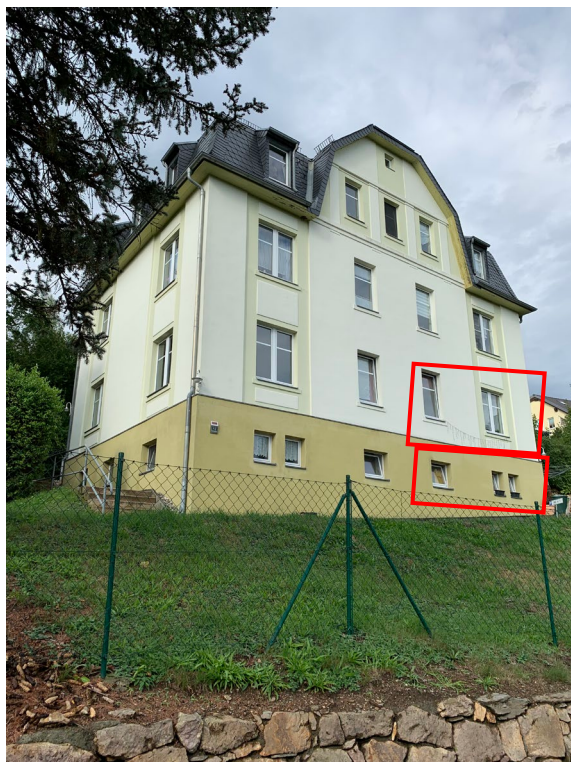
Abb. 01 Straßenansicht des Wohngebäudes, und Lage der Wohnung Nr. 2 im Erdgeschoss sowie Lage von Kellerräumen Nr. 2, Süden

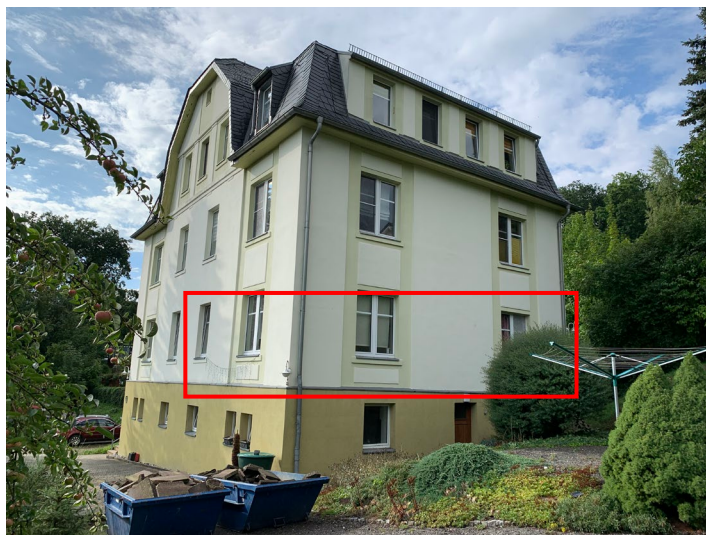
Abb. 02 Ansicht des Gebäudes von Osten und Lage der Wohnung WE 2 im Erdgeschoss

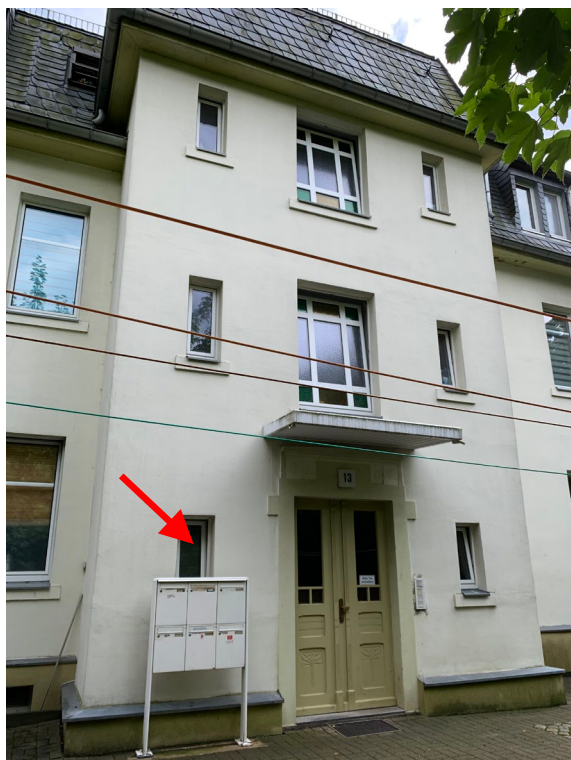
Abb. 03 Gebäuderückansicht mit Hauseingangssituation sowie Lage von Abstellraum im Zwischengeschoss Nr. 2, Norden

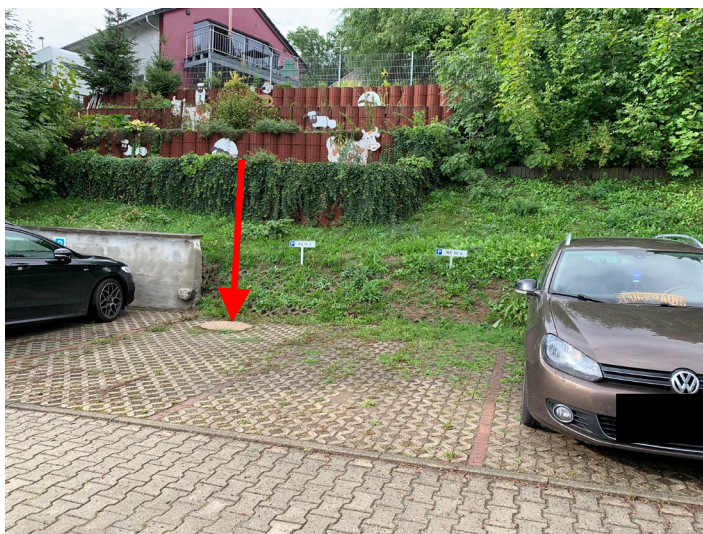
| SNR an Stellplatz Nr. 2: | Stellplatz Nr. 2 mit Lage gemäß Darstellung im ATP vorhanden, mit „WE Nr. 2“ gekennzeichnet, Befestigung mit Betonrasengitterplatten, normaler Zustand und als Stellplatz nutzbar |

Abb. 04 Ansicht von Stellplatz Nr. 2

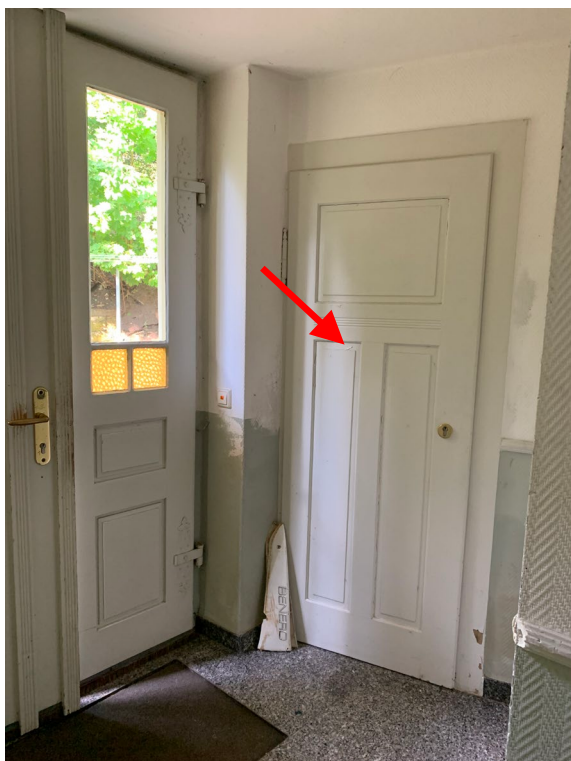
| Abstellraum im Zwischengeschoss/ Treppenhaus Nr. 1: | Lage im Treppenhaus gemäß Darstellung im Aufteilungsplan, Innenwandflächen Glattputz, Holztür, Fenster, partiell Feuchteschäden und Verfärbungen im unteren Wandbereich der Außenwand sonst normaler Zustand und für übliche Abstellzwecke nutzbar, Größe rd. 1,0 m <sup>2</sup> |

Abb. 08 Ansicht der Lage von Abstellraum Nr. 2 im Zwischengeschoss/ Hauseingangsebene

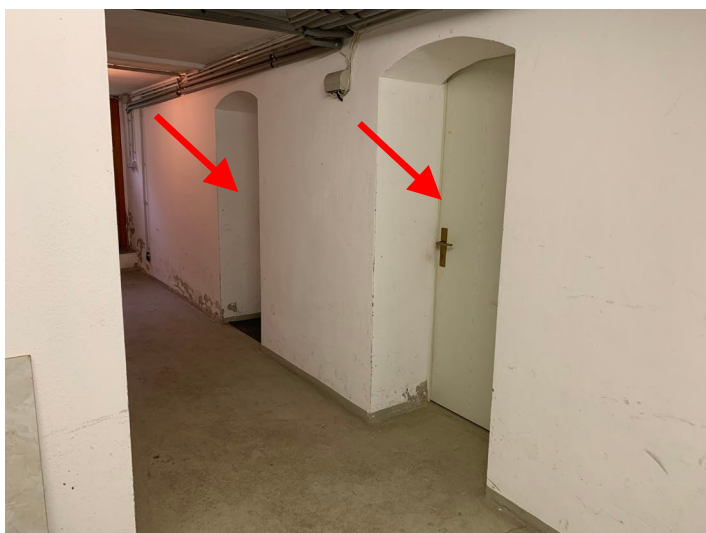
| Kellerräume Nr. 2: | Kellerräume gemäß Darstellung im ATP vorhanden und jeweils oberirdisch gelegen<br>Kellerraum rd. 14,68 m <sup>2</sup> : Bodenfliesen, Wände Glattputz mit Farbanstrich, Heizung/ 1 Heizkörper, 3 Fenster, partiell Feuchteschäden mit beginnender Schimmelbildung in unteren Außenwandbereichen erkennbar, Renovierungsarbeiten erforderlich, Kellerraum für Freizeit-/ Hobbyzwecke verwendbar<br>Kellerraum rd. 10,50 m <sup>2</sup> : Betonboden, Wände Glattputz, unbeheizt, normaler Zustand, für übliche Abstellzwecke, ggf. auch für Hobbyzwecke nutzbar |

Abb. 11 Kellergeschoss, Ansicht der Lage der Kellerräume Nr. 2
