EXPOSÉ zum

Gutachten

**32/ 100 Miteigentumsanteil an dem Grundstück
Wilischthaler Straße 14 in 09430 Drebach**

**verbunden mit dem Sondereigentum an der Wohnung Nr. 4
samt Kellerraum Nr. 4 sowie Sondernutzungsrecht an Stellplatz Nr. P 4**

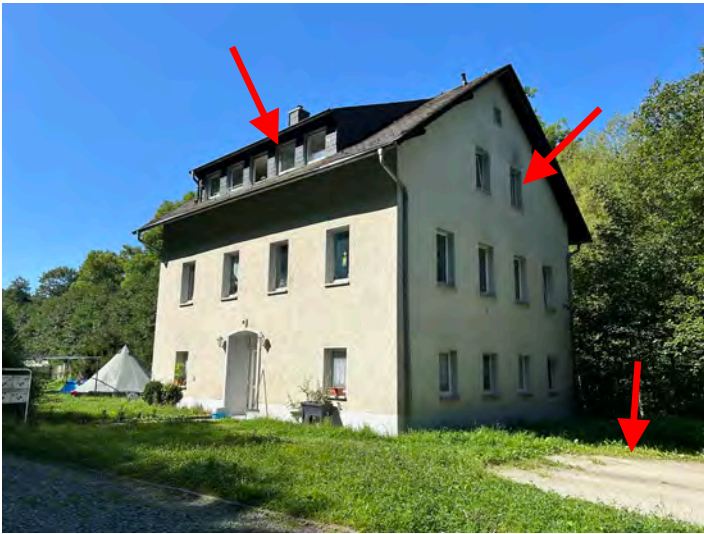
Abb. 01 Vorderansicht des Wohngebäudes mit Hauseingang, Osten, Ansicht nördliche Giebelseite, Teilansicht befestigte Stellplatzfläche und Lage der Wohnung WE 4 im DG

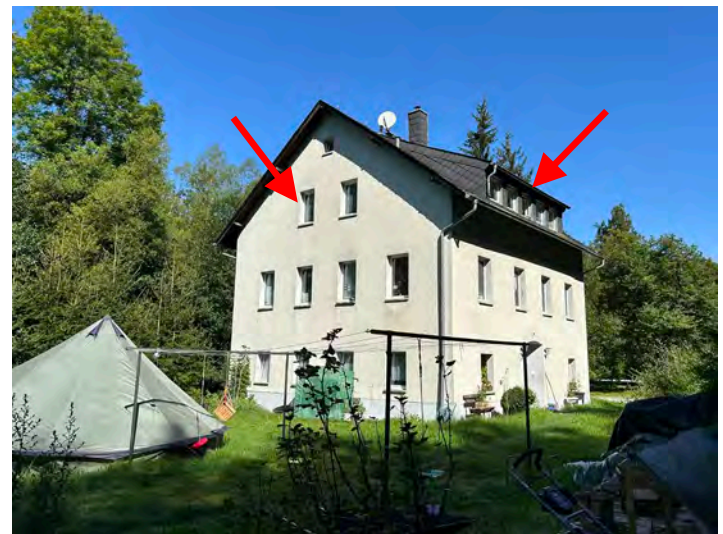
Abb. 02 Ansicht Wohngebäude von Süden und Lage der WE 4 im DG

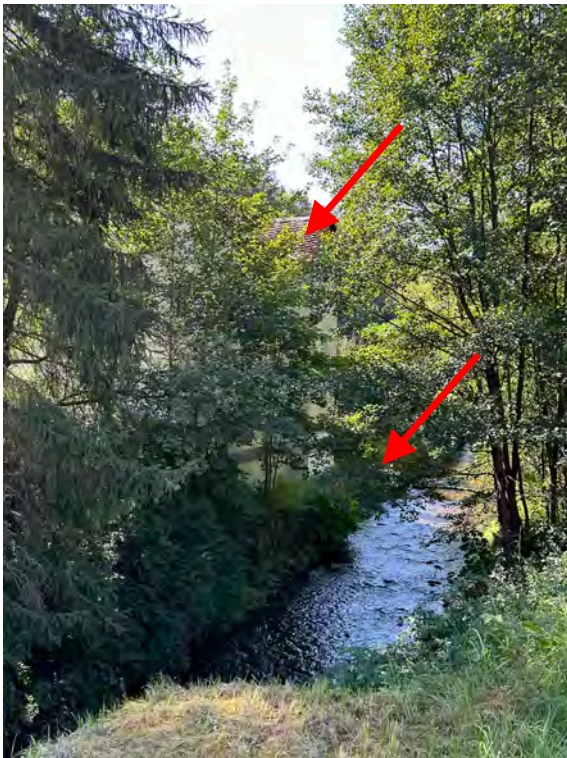
Überschwemmungsgebiet:	Lage des Grundstücks im Bereich der westlichen Grundstücksgrenze und bis zur westlichen Außenwand des Wohngebäudes innerhalb des förmlich festgesetzten Überschwemmungsgebietes der Wilisch Beeinträchtigungen bei Hochwasser können für das Grundstück nicht ausgeschlossen werden, nach Eigentümerangaben zeitweise Wasseransammlungen im Kellergeschoss

Abb. 03 Ansicht des Gebäudes von Westen und Grundstücksgrenze zum Fluss Wilisch

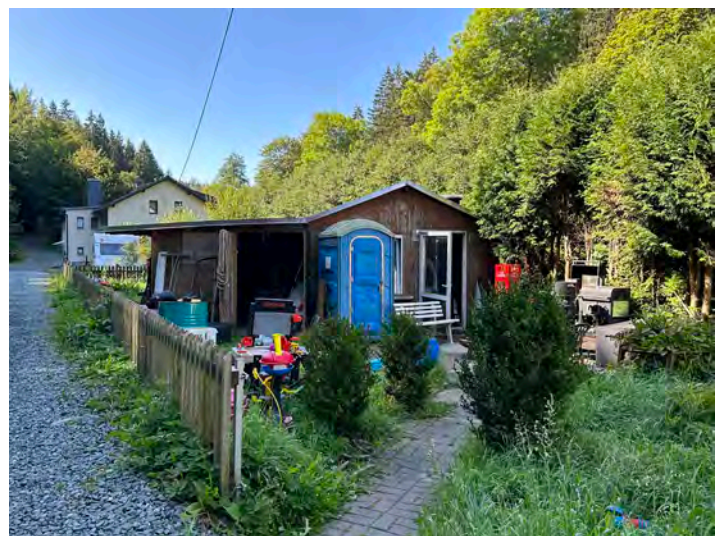
Abb. 04 Teilansicht südlicher Gartenteil mit Schuppengebäude und Teilansicht Seitenarm der Wilischthaler Straße/ Zufahrtsstraße zu Grundstück, links im Bild

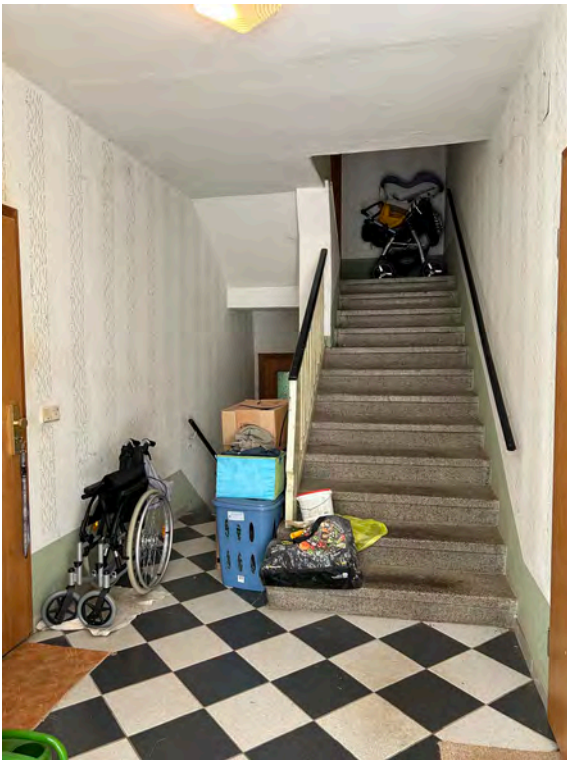
Baumängel und Bauschäden: teilweise Verschmutzungen an der Fassade, partiell Feuchteschäden im Kellerbereich, Verschmutzungen, diverse Schäden an Treppenhauswänden, Treppenläufen u.a., unfertiger Einbau Wohnungseingangstür zu WE 4, Vermoosungen an Dacheindeckung, partiell Feuchteabgrenzungen an Dachbauteilen, Gebrauchsspuren und diverse Schönheitsmängel

Abb. 05 Teilansicht Hausflur im Erdgeschoss und Treppenanlage zum Obergeschoss

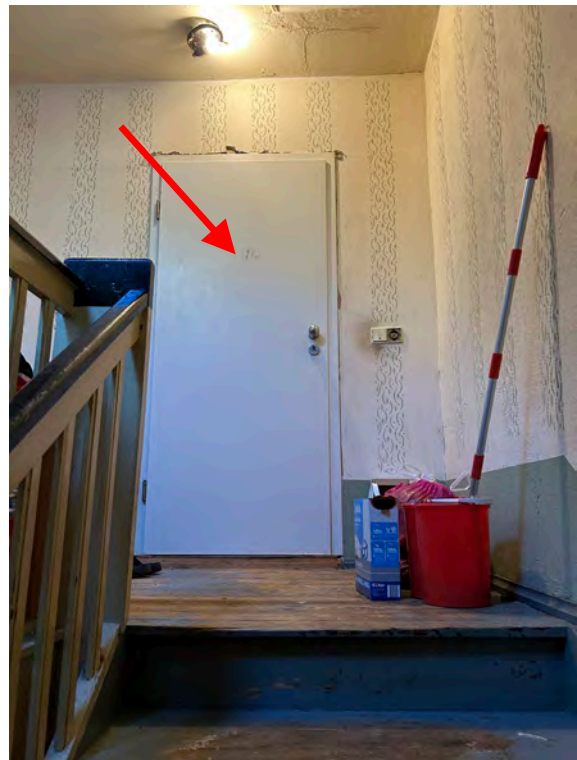
Abb. 06 Teilansicht Treppenhaus im Dachgeschoss und Ansicht der Eingangstür zu Wohnung WE 4

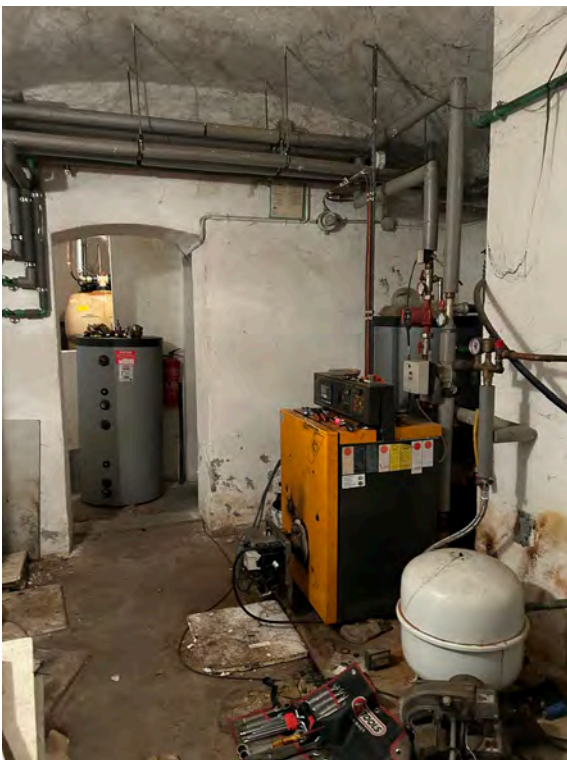
Balkone:	keine
Dach:	Satteldach, Holzkonstruktion, Schieferschablonendeckung
Heizung:	Ölzentralheizung, 3 Öltanks a 2000 l, in den Wohnungen Flachheizkörper
Elektroinstallation:	zweckmäßige, mittlere Ausstattung, Unterputz-Installationen, um 1993
Warmwasserversorgung:	zentrale Warmwasserversorgung

Abb. 14 Kellergeschoss, Teilansicht der Öl-Heizungsanlage
