## **EXPOSÉ zum Gutachten**

über den Verkehrswert (i.S.d. § 194 Baugesetzbuch)  
für das mit einem  
**Wochenendhaus, Carport, Garage und 2 Gartenhütten  
bebaute Grundstück**  
**in 09509 Pockau-Lengefeld, Lengefelder Str. 8**

- Auftraggeber: Amtsgericht Chemnitz,  
Gerichtsstraße 2, 09112 Chemnitz
- Geschäftszeichen: **23 K 192/22**
- Erstellungsdatum: 19.04.2024
- Ausfertigung Nr. 1 : Dieses Expose besteht aus insgesamt 6 Seiten  
und wurde in einer Ausfertigung erstellt.

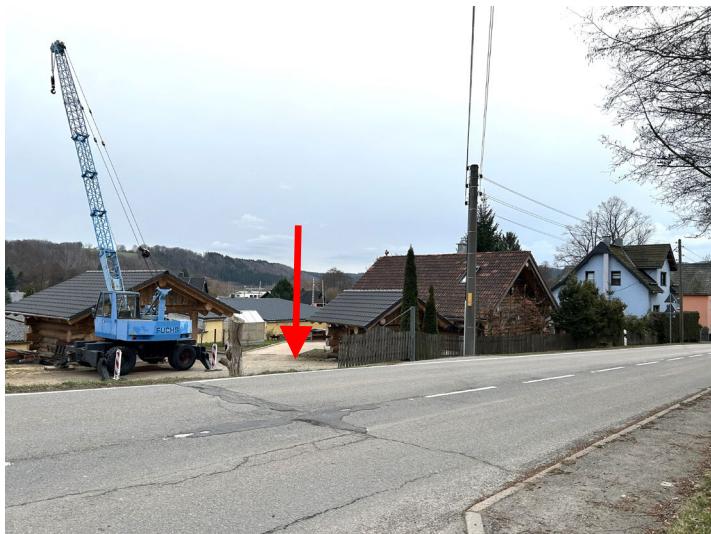
Abb. 01 Teilansicht des bebauten, südlichen Teils des Bewertungsgrundstücks und Grundstückszufahrt von der Lengefelder Straße aus

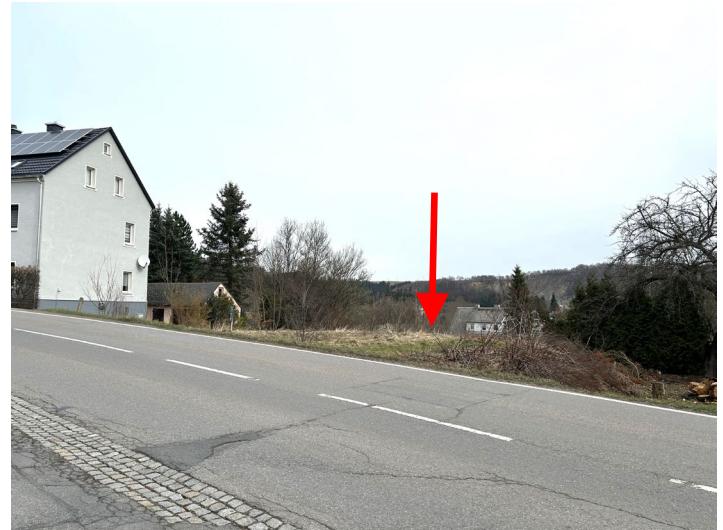
Abb. 02 Teilansicht des unbebauten, nördlichen Teils des Bewertungsgrundstücks von der Lengefelder Straße aus

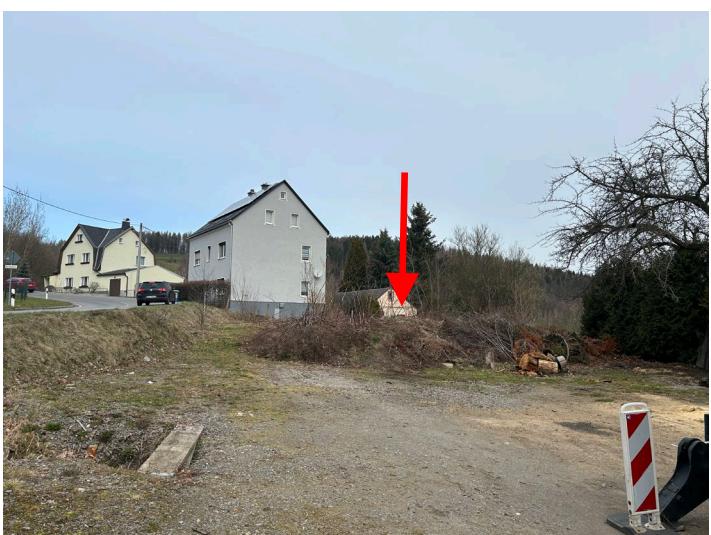
Abb. 03 Teilansicht nördlich gelegener Grundstücksteil mit topografischer Lage zur Straße, Blick in Richtung Norden

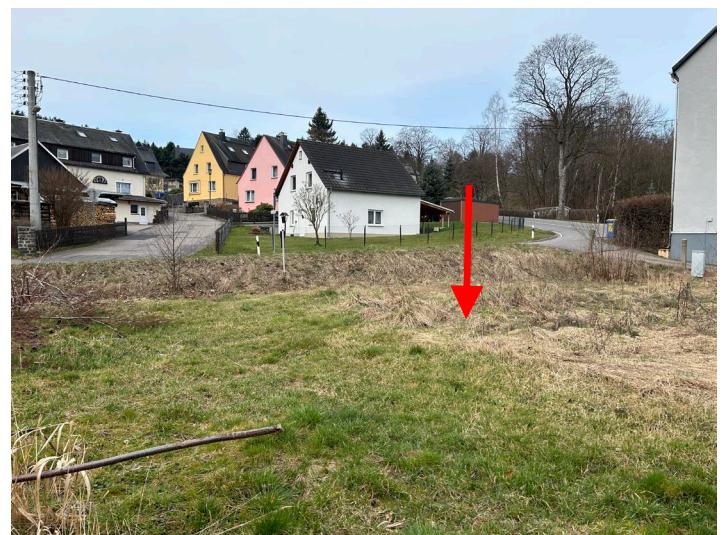
Abb. 06 Teilansicht nördlicher Grundstücksteil, Blick in Richtung Westen zur Bebauung an der Bergsiedlung

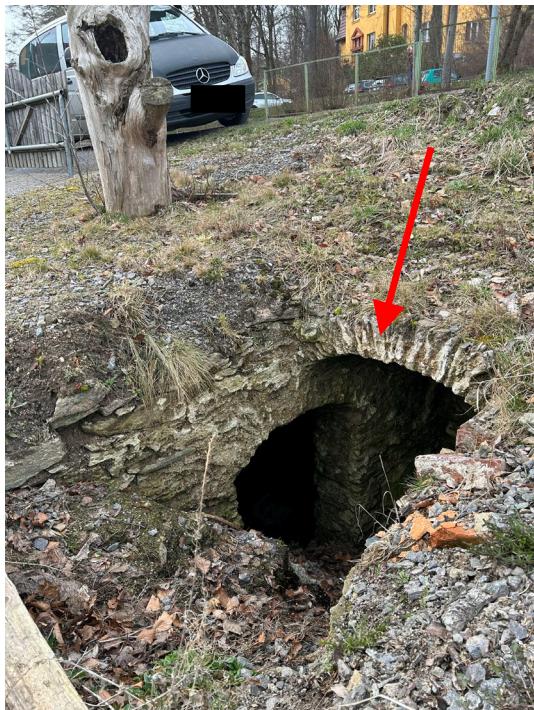
Abb. 07 Nördlicher Grundstücksteil, Ansicht des auf dem Grundstück verbliebenen Kelleranteils des abgebrochenen ehemaligen Wohngebäudes

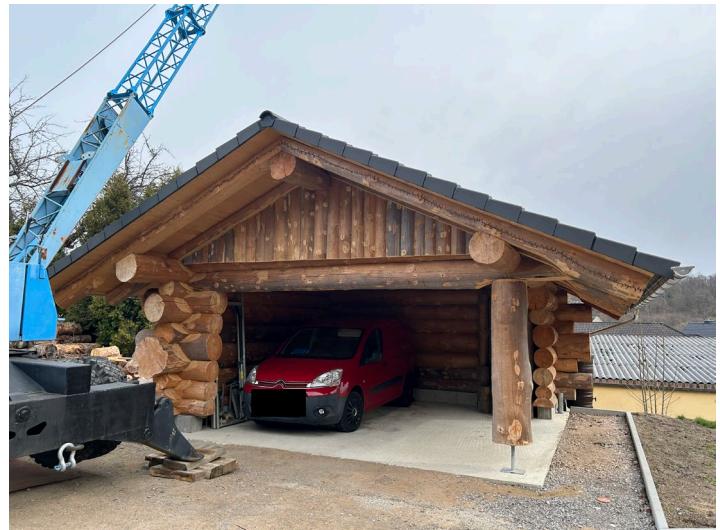
normaler und nutzbarer Zustand, individuelle Bauweise, übliche Gebrauchsspuren

Abb. 08 Südlich gelegener Grundstücksteil, Ansicht Carport

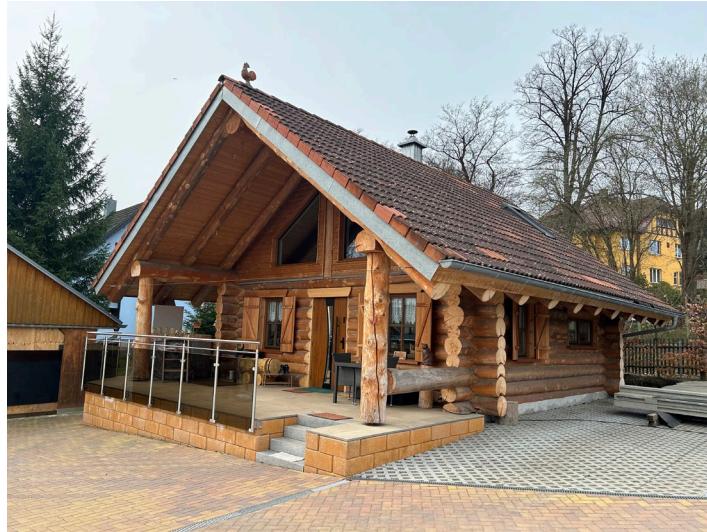
nach äußerem Anschein guter Zustand, Unterstellung mittlerer Ausstattungsstandard, ähnlich dem eines kleinen Einfamilienhauses, übliche Gebrauchsspuren, vermutlich Dacheindeckung als gebrauchter Wiedereinbau

Abb. 09 Südlicher Grundstücksteil, Vorderansicht Wochenendhaus, Osten, und Teilansicht Garage, links im Bild

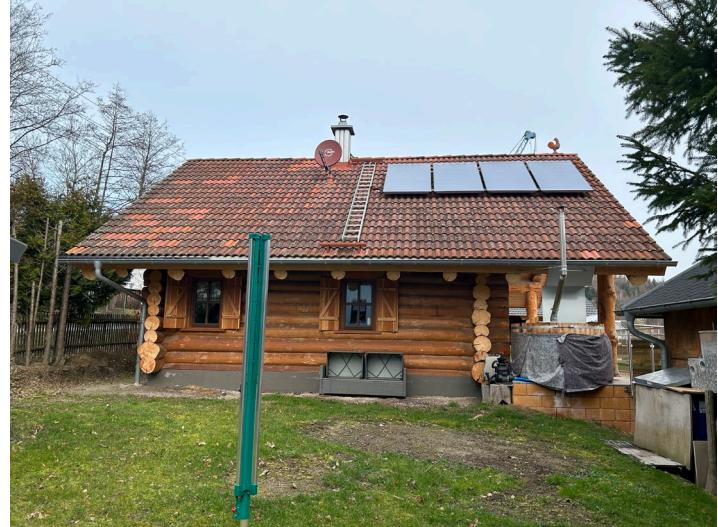
Abb. 10 Südlicher Grundstücksteil, Ansicht Wochenendhaus von Süden
