1. Allgemeine Angaben:

| Bezugnahme: | Verkehrswertgutachten vom 20.11.2023 |
| Zweck der Wertermittlung: | Zwangsversteigerungsverfahren im AG Chemnitz unter AZ: 24 K 145 / 23 |
| Bewertungsobjekt: | 3-Raum-Wohnung mit 113,80 m ² Wohnfläche |

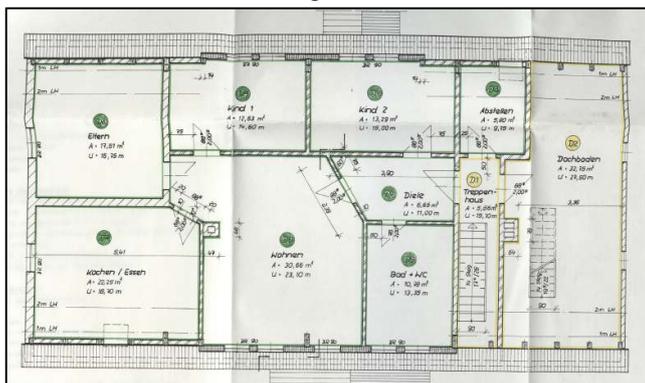
Grundriss:

| Raumaufteilung: | Wohnraum mit offener Küche, Wohnzimmer, Schlafzimmer, zwei Kinderzimmer, Bad, Flur und Abstellraum |
