# Exposé

**Az.: 27 K 224 / 23**

**EIGENTUMSWOHNUNG NR. 6  
SEBASTIAN-BACH-STRASSE 24  
09130 CHEMNITZ**

# EXPOSE

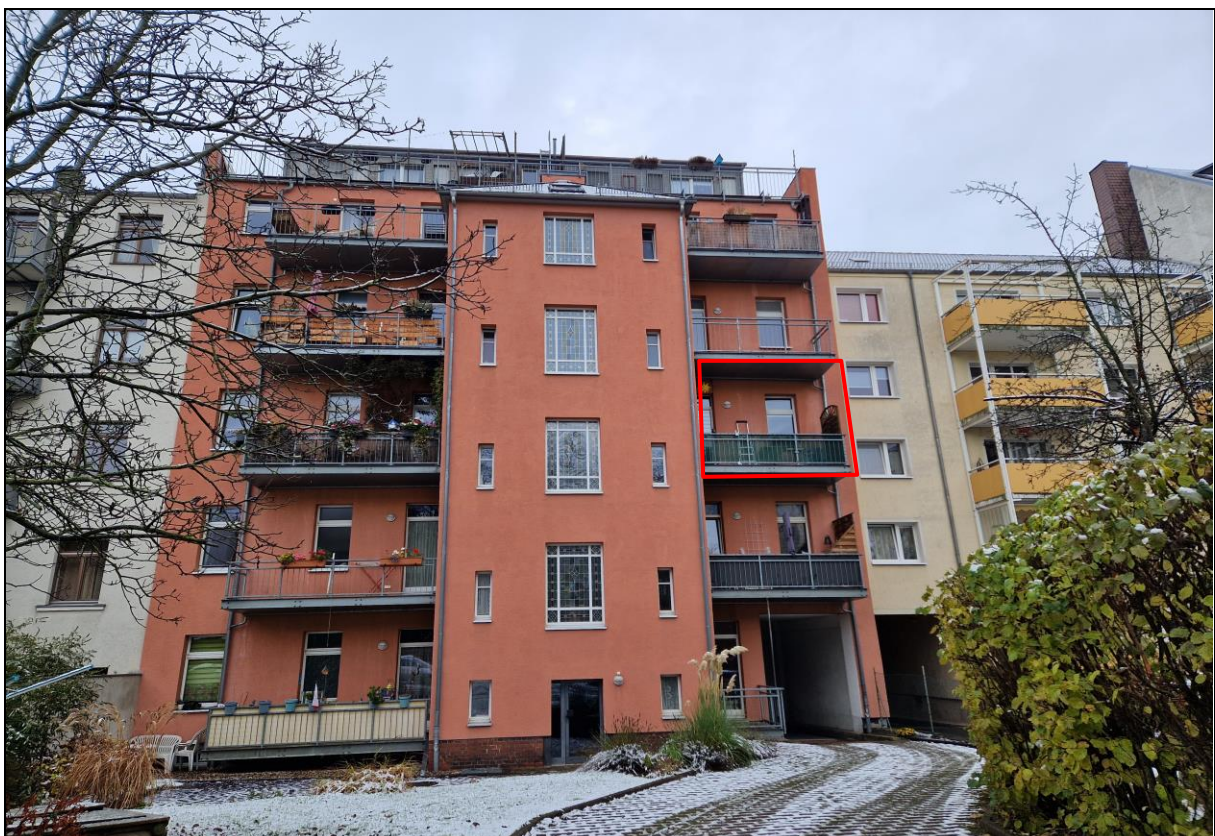
Zum Zeitpunkt der Ortsbesichtigung waren in der Wohnung 6 augenscheinlich keine Bauschäden / Baumängel erkennbar. Am gemeinschaftlichen Eigentum waren zum Zeitpunkt der Ortsbesichtigung augenscheinlich einzelne Putzschäden im Bereich der Rückfront und Feuchtigkeitsschäden an der Außenwand, insbesondere im Bereich der Balkone (mglw. defekte Entwässerung) und einzelne Feuchtigkeitsschäden im Kellerbereich mit Ausblühungen erkennbar.
