Exposé

über den lastenfreien (insbesondere erbbauzinsfreien) Verkehrswert (Marktwert) i. S. d. § 194 BauGB i. V. m. § 74a ZVG

bebaute Erbbaurecht (Wohnungserbbaurecht)

in 09669 Frankenberg OT Mühlbach, Fliederweg 11

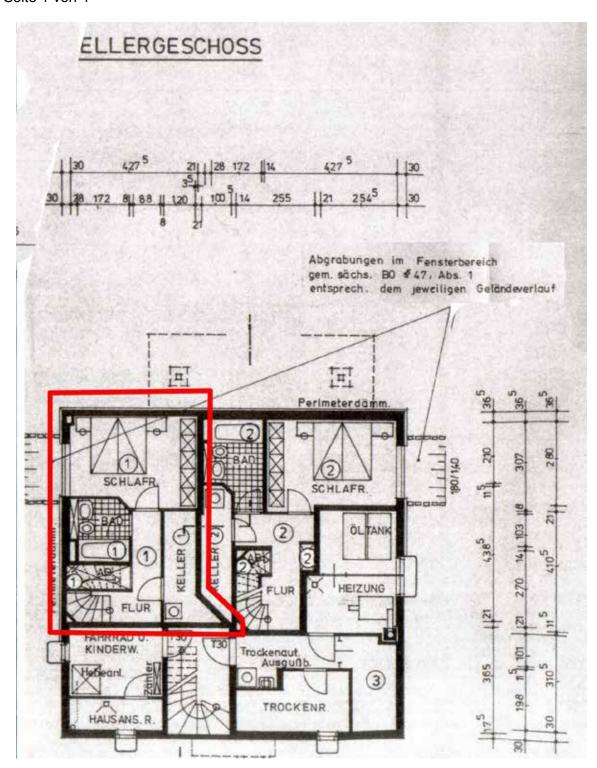
Bild 1: Grundriss des Kellergeschosses (mit Kennzeichnung der Lage des Sondereigentums)

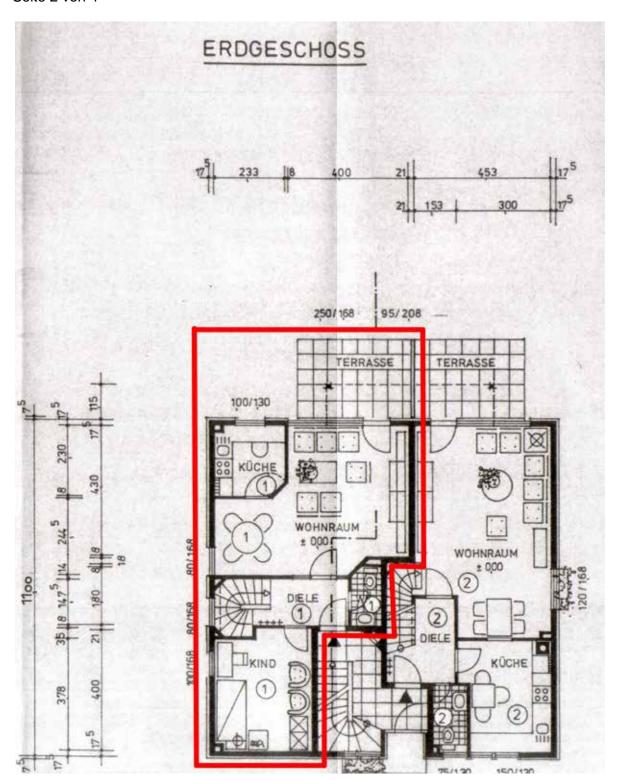
Bild 2: Grundriss des (mit Kennzeichnung der Lage des Sondereigentums)

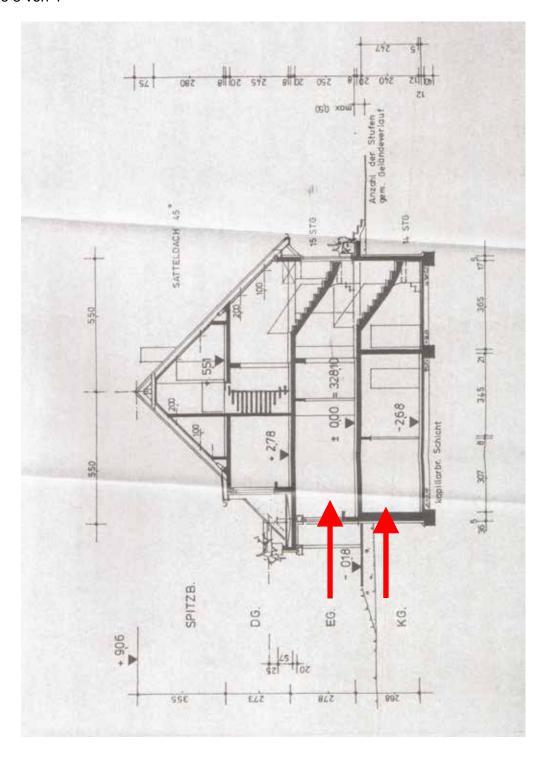
Bild 3: Gebäudeschnitt (mit Kennzeichnung der Lage des Sondereigentums)

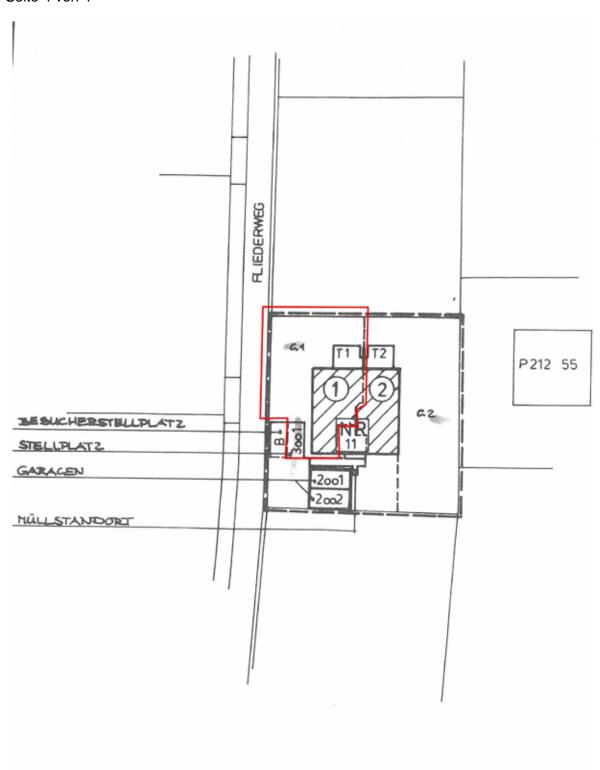
Bild 4: Lageplan (mit Kennzeichnung der Lage des Sondereigentums und der zugehörigen Sondernutzungsrechte)

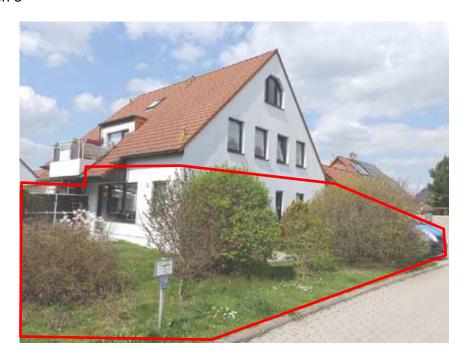
Bild 1: Straßenansicht des Dreifamilienhauses (mit Kennzeichnung der Lage der Wohnung 1 mit zugehöriger Terrasse, Gartenfläche und Kfz-Stellplatz)

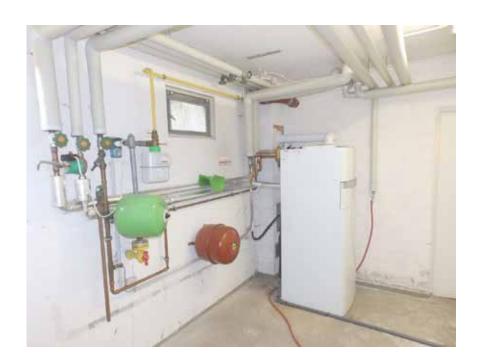
Bild 10: Heizungsraum

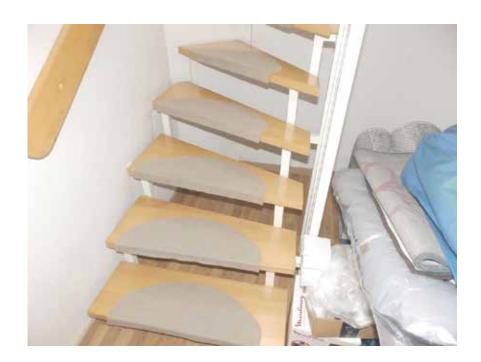
Bild 14: Innentreppe in Wohnung 1

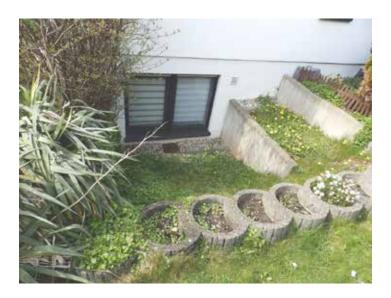
Bild 15: Schlafzimmerfenster der Wohnung 1
