EXPOSÉ zum

Gutachten

über den Verkehrswert (i.S.d. § 194 Baugesetzbuch)
für den

**56,54/ 1000 Miteigentumsanteil an dem Grundstück
Ludwig- Kirsch- Str. 25, 09130 Chemnitz,
verbunden mit dem Sondereigentum
an der Wohnung Nr. 4 im 1.Obergeschoß nebst Kellerraum Nr. 4**

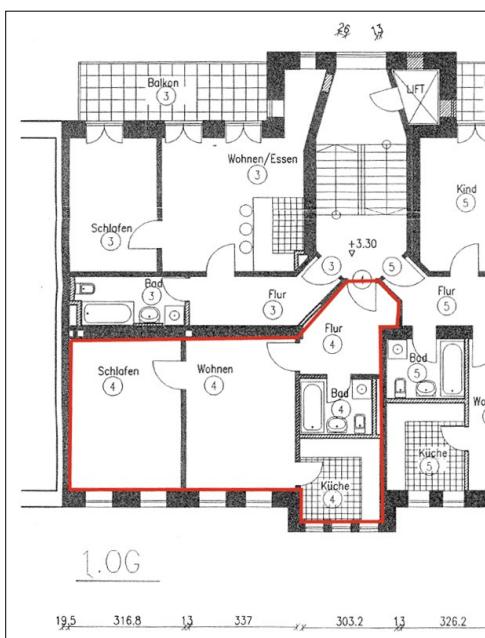
Grundriss Wohnung Nr. 4 im 1.OG
ohne Maßstab

- Lage: 1. Obergeschoss, mittig vom Treppenhaus, Wohnung vollständig zur Ludwig-Kirsch-Straße und nach Süden ausgerichtet
- Raumaufteilung: 2 Zimmer, Küche, Bad und Flur
Küche und Schlafzimmer vom Wohnzimmer aus zugänglich

- Wohnfläche und lichte Raumhöhe: ca. 51,4 m², Raumhöhe Wohnräume rd. 2,70 m
- Küchenmöblierung: Mietereigentum
- Innenwandflächen: Raufasertapete, Fliesenspiegel im Arbeitsbereich der Küche, Bad
Wandfliesen raumhoch

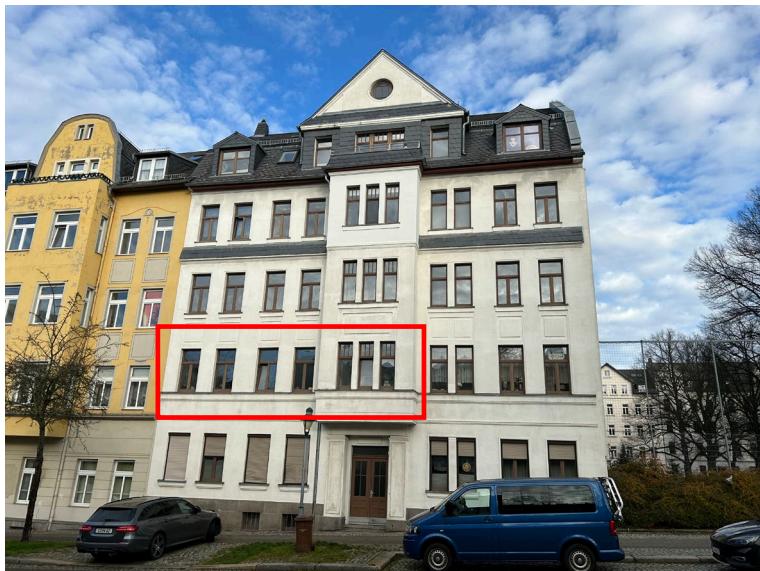
Abb. 01
Straßenansicht des Wohngebäudes und Lage der Wohnung WE 4 im 1.Obergeschoss, Süden

Fassade:	Straßenseite Putzfassade, Gliederung durch Erkervorbaue, Gesimse und einfache Putzabsetzungen, Gebäuderückseite Putzfassade
Balkone:	Lage auf der Gebäuderückseite, wandverankerte Betonplatte, verzinkte Eckstütze, verzinktes Geländer
Dach:	Mansarddach, auf Straßenseite mittiger Zwerchgiebel, Dachgaupen Holzkonstruktion, Schieferdeckung, Dachentwässerung Zinkblech
Heizung:	Gaszentralheizung, regelmäßige Wartung
Elektroinstallation:	zweckmäßige, mittlere Ausstattung
Warmwasserversorgung:	zentrale Warmwasserversorgung

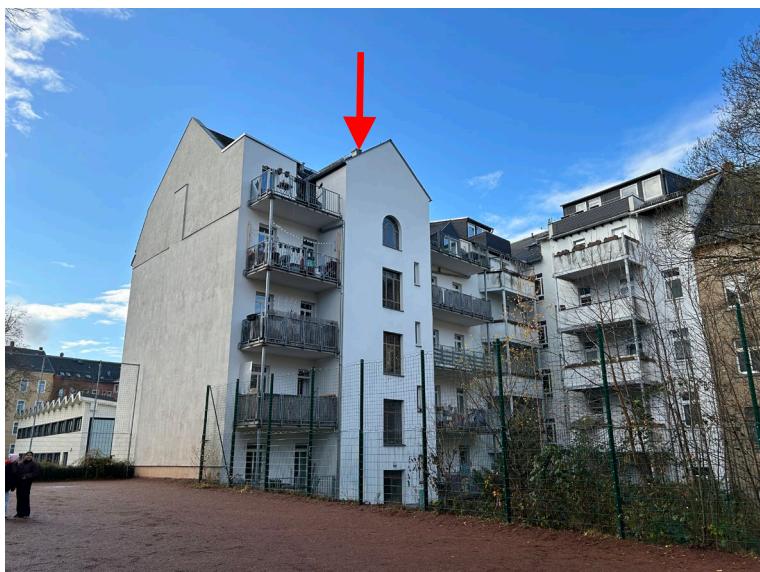
Abb. 02
Gebäuderückansicht, Norden, und Ansicht freistehende Giebelseite, Osten

Grenzverhältnisse, nachbarliche Gemeinsamkeiten:	Gebäude einseitig an das Gebäude Zietenstraße 54 angebaut freistehende östliche Giebelseite als Grenzbebauung am Flnr. 572 errichtet rückwärtige Freifläche vollständig eingefriedet
Über nachbarliche Gemeinsamkeiten ist nichts bekannt.	
Öffentlich-rechtliche Situation:	
Baulisten:	keine Eintragungen im Baulistenverzeichnis
Altlasten:	kein Altlastenverdacht
Denkmalschutz:	Gebäude steht unter Denkmalschutz
Energieausweis:	Energieausweis mit Gültigkeit bis 14.05.2028, Endenergiebedarfskennwert 114 kWh/m ² *a, wonach die energetische Situation des Gebäudes als durchschnittlich beurteilt werden kann
Darstellung im FNP:	Wohnbaufläche

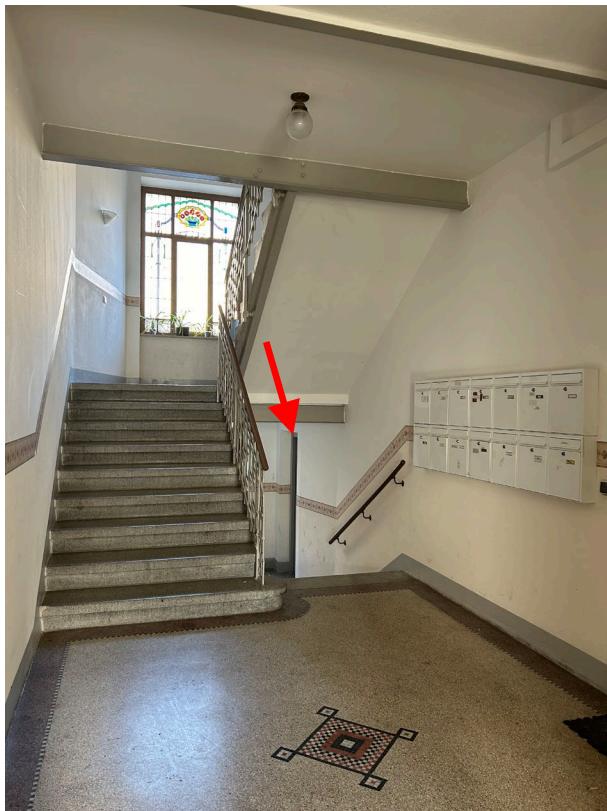
Abb. 04 Teilansicht Treppenhaus im Erdgeschoss und Lage des Personenaufzuges auf dem Zwischenpodest

Das Gebäude befindet sich in einem soliden Bauzustand. Zum Zeitpunkt der Besichtigung des Bewertungsobjektes waren bis auf übliche Gebrauchsspuren und kleinere Mängel wie z.B. Verschmutzungen an Treppenhauswänden, an Giebel- und Straßenfassade u.a. keine offensichtlichen wertrelevanten Mängel erkennbar. Der Modernisierungsstandard ist mittel gehalten. Das Kellergeschoss weist eine vergleichsweise geringe Kellerfeuchte auf.

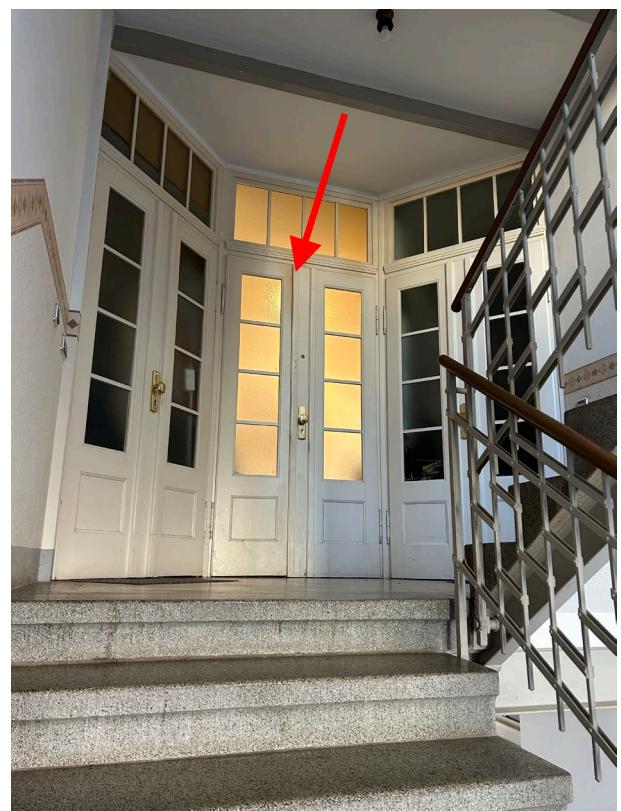
Abb. 05 Teilansicht Treppenhaus im 1.Obergeschoss und Ansicht von Eingang zu Wohnung Nr. 4

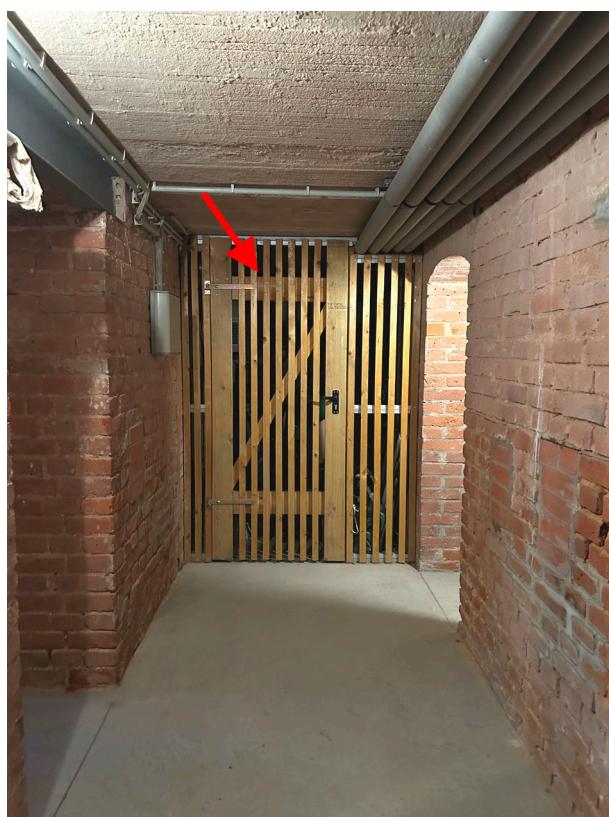
Abb. 13 Kellergeschoss, Ansicht Zugangstür zu Keller Nr. 4

- Kellerraum Nr. 4: Kellerraum gemäß Aufteilungsplan vorhanden, innenliegend, Holzlattentür mit Türbeschlag, normaler Zustand und für einfache, übliche Abstellzwecke nutzbar, Größe rd. 4,5 m²
