Verkehrswertgutachten 27 K 286/24

Bewertungsstichtag: 23.01.2025

**Einfamilienwohnhaus
Untere Hauptstraße 38
09228 Chemnitz OT Wittgensdorf**

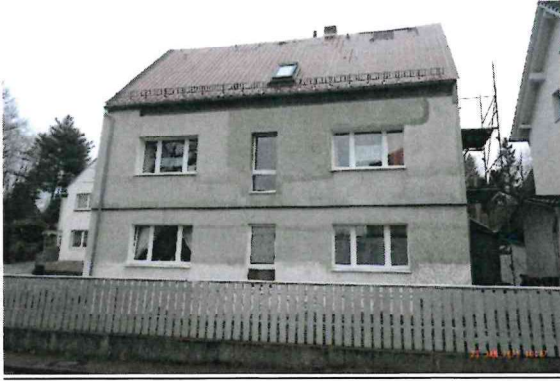
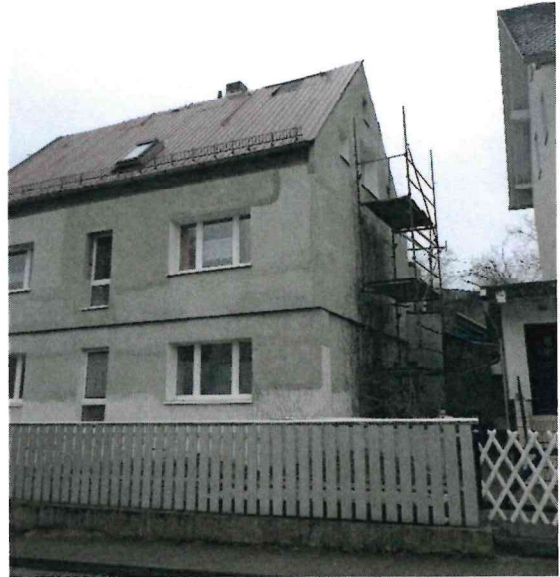
Straßenansicht

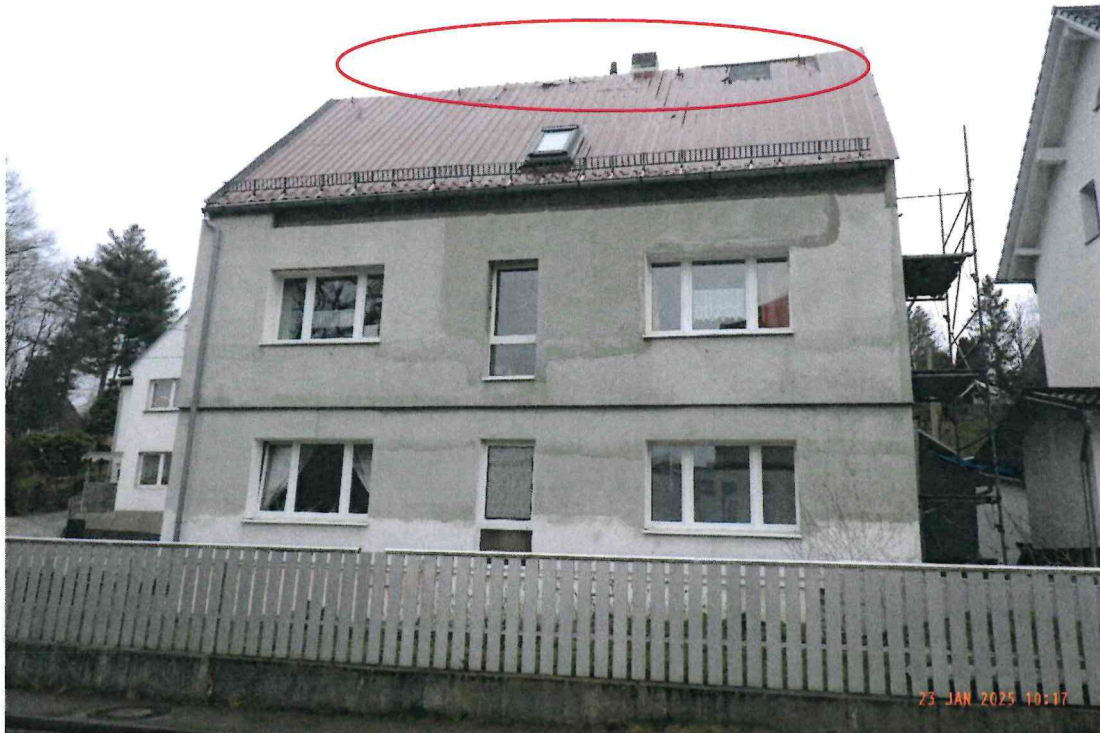
Objektiv betrachtet wird das Objekt seit Jahren nicht ertragsorientiert genutzt. Durch die Unterlassung z.B. der Dachreparatur ist eine Nutzung schwierig; die Folgeschäden für die Statik des Gebäudes sind von der Sachverständigen nicht abschätzbar.

Es wird dringend die Hinzuziehung eines Statikers und eines Holzschutzgutachters bzgl. Schwammbefall angeraten.

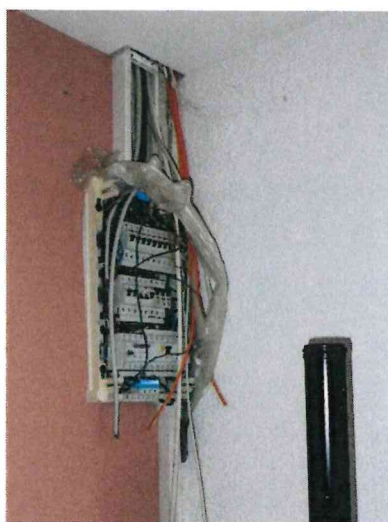
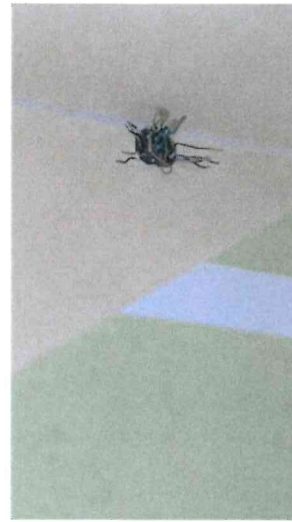
Besonders die Haustechnik (Elektrik!) scheint nicht fachgerecht installiert worden zu sein (siehe Fotodokumentation). Eine Abnahme der Anlagen erfolgte m.E. nach nicht.
