## Bauobjekt – Zustandsbewertung

Projektnummer: **12/23**  
Projektname: Sanierung Pöttschau  
Adresse: Großpöttschau 18  
04571 Rötha

Bauobjekt – Zustandsbewertung für Projektnummer: 12/23

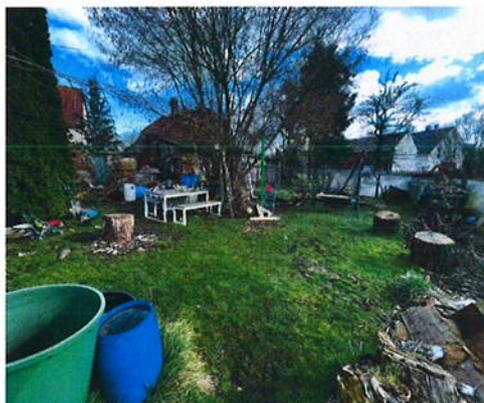
Außenanlagen sind in ungepflegtem Zustand. Beläge der befestigten Flächen großflächig gelockert oder schadhaft

Pflanzflächen auflockern, Entfernen von Unkraut, Pflege der vorhandenen Bepflanzung. Platten-/Pflasterbelag grossflächig ausbessern, einschliesslich Planum und Randstein.

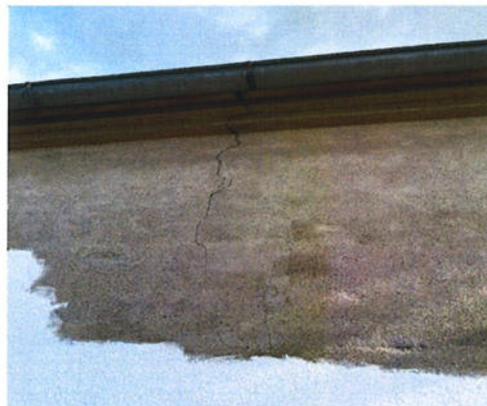
Risse und massive Mängel erkennbar.  
Fehlende bzw. ungenügende Wärmedämmung

Komplettsanierung der Fassade notwendig mit Wärmedämmung (Wärmedämmverbundsystem 14 - 18 cm) aufbringen u. im Untergrund verdübeln, nicht gedämmte Flächen streichen, einschl. Vorarbeiten u. Gerüststellung .

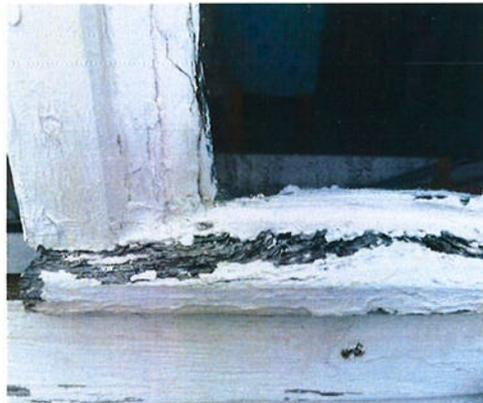
Oberflächen teilweise beschädigt. Beschläge teilweise lose.

Defekte Fenster reparieren/ instandsetzen, einschließlich aller notwendigen Vor- und Nacharbeiten wie Fensterflügel aus- und einbauen, Bauschutt entsorgen..

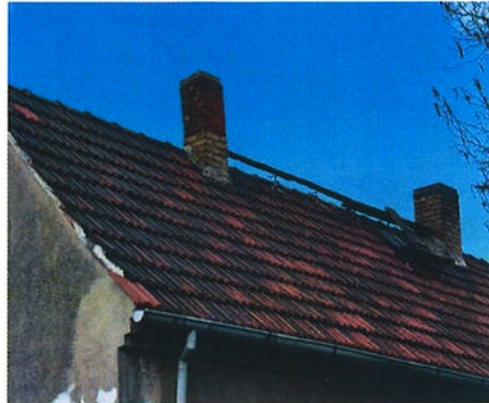
Grosse Anzahl von verschmutzten und defekten Ziegeln. Firstziegel gelöst und verschoben. Örtliche Wassereintritte. Abschlüsse in Holz beschädigt. Metallteile korrodiert.

Ergänzung von Eindeckungen in kleinen Flächen (Dachüberstand verlängern an Ortgang und Traufe in Verbindung mit Dämmmaßnahmen der Außenwände), einschl. Gerüststellung. Bei größeren Flächen oder Ende der üblichen Nutzungsdauer der Beläge Neueindeckung..

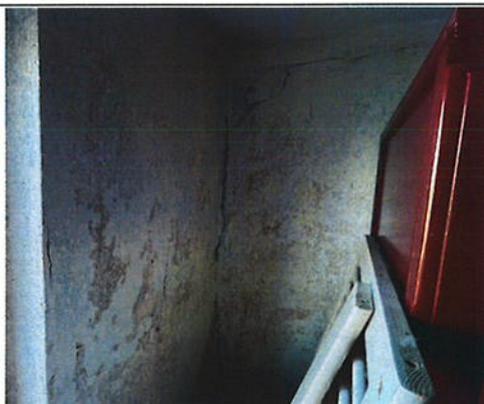
Oberflächen und Untergrund in schlechtem Zustand. Zahlreiche Beschädigungen.

Wandflächen grossflächig instandsetzen, einschließlich aller notwendiger Vorarbeiten, Schuttabfuhr und Abdeckungen. Vorh. Putzflächen oder Tapeten entfernen, neuen Gipsputz aufbringen und glätten einschl. Anstrich und neu Tapezieren..

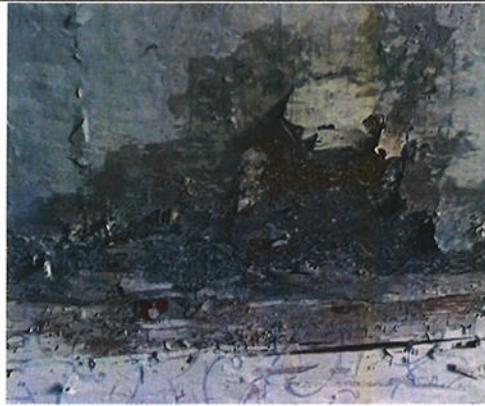
Oberflächen und Untergrund in schlechtem Zustand. Zahlreiche Beschädigungen.

Deckenoberflächen instandsetzen und /oder Bekleidungen erneuern, einschließlich aller notwendiger Vorarbeiten, Schuttabfuhr und Abdeckungen. Vorh. Putzflächen, Tapeten oder Bekleidungen entfernen, neuen Gipsputz aufbringen und glätten und /oder neue Bekleidung anbringen, einschl. Anstrich bzw. neu Tapezieren..

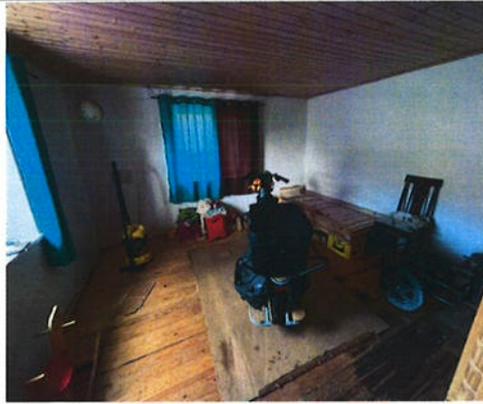
Oberflächen uneben und verschmutzt, örtliche Ablösungen und Risse.

Instandsetzung geschädigter Beläge und Beschichtungen einschließlich aller notwendiger Vorarbeiten, wie Abdeckungen, Entfernung alter Beläge und Beschichtungen..

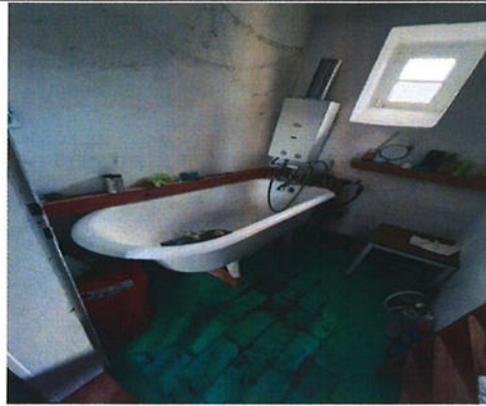
Sanitäre Einrichtungen veraltet und defekt. Funktionen nicht mehr gegeben  
Veraltete, stark abgenutzte Entsorgungsleitung.  
Dämmummantelung, Abdichtungen und Befestigungen defekt,  
Fortgeschrittene Korrosion, Austausch erforderlich.

Abwasser-, Wasser- u. Sanitäre Anlagen ersetzen, einschl. Neuinstallation Sanitärelemente der Bäder.

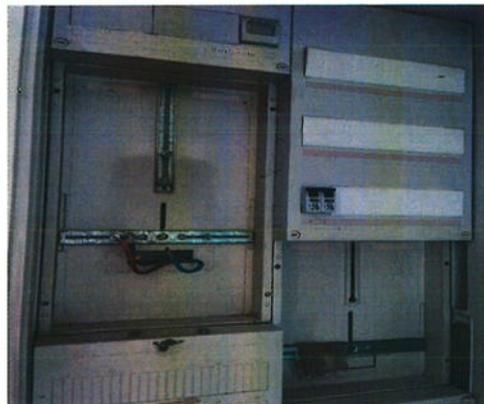
**Massive Mängel an der gesamten Elektroinstallation, Leitungen und Schalter veraltet und entsprechen nicht mehr den gesetzlichen Bestimmungen, kompletter Austausch erforderlich.**

**Vorh. Elektroinstallationen ersetzen, einschl. Haupt- u. Unterverteilung, Rauchwarnmelder, elektr. Rolläden u. Videosprechanlage.**

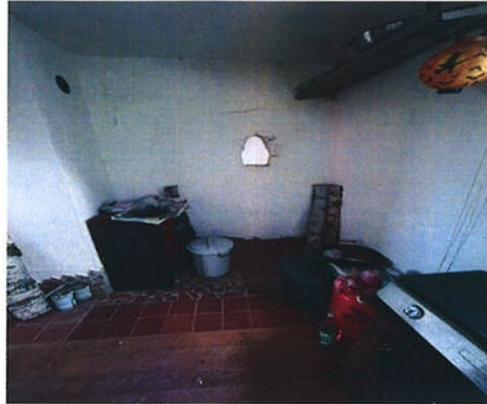
Schlechter Allgemeinzustand. Plattenbeläge schadhaft, übrige Oberflächen verschmutzt oder beschädigt. Ausrüstungsstandard der Kucheneinrichtungen ungenügend. Elektrische Installationen ungenügend.

Küche Totalsanierung: Erneuerung der kompletten Kucheneinrichtung und Küchengeräte, sowie der Wasser- und Elektroinstallationen, der Wand- und Deckenflächen mit Erneuerung des Bodenbelags und des Fliesenspiegels..

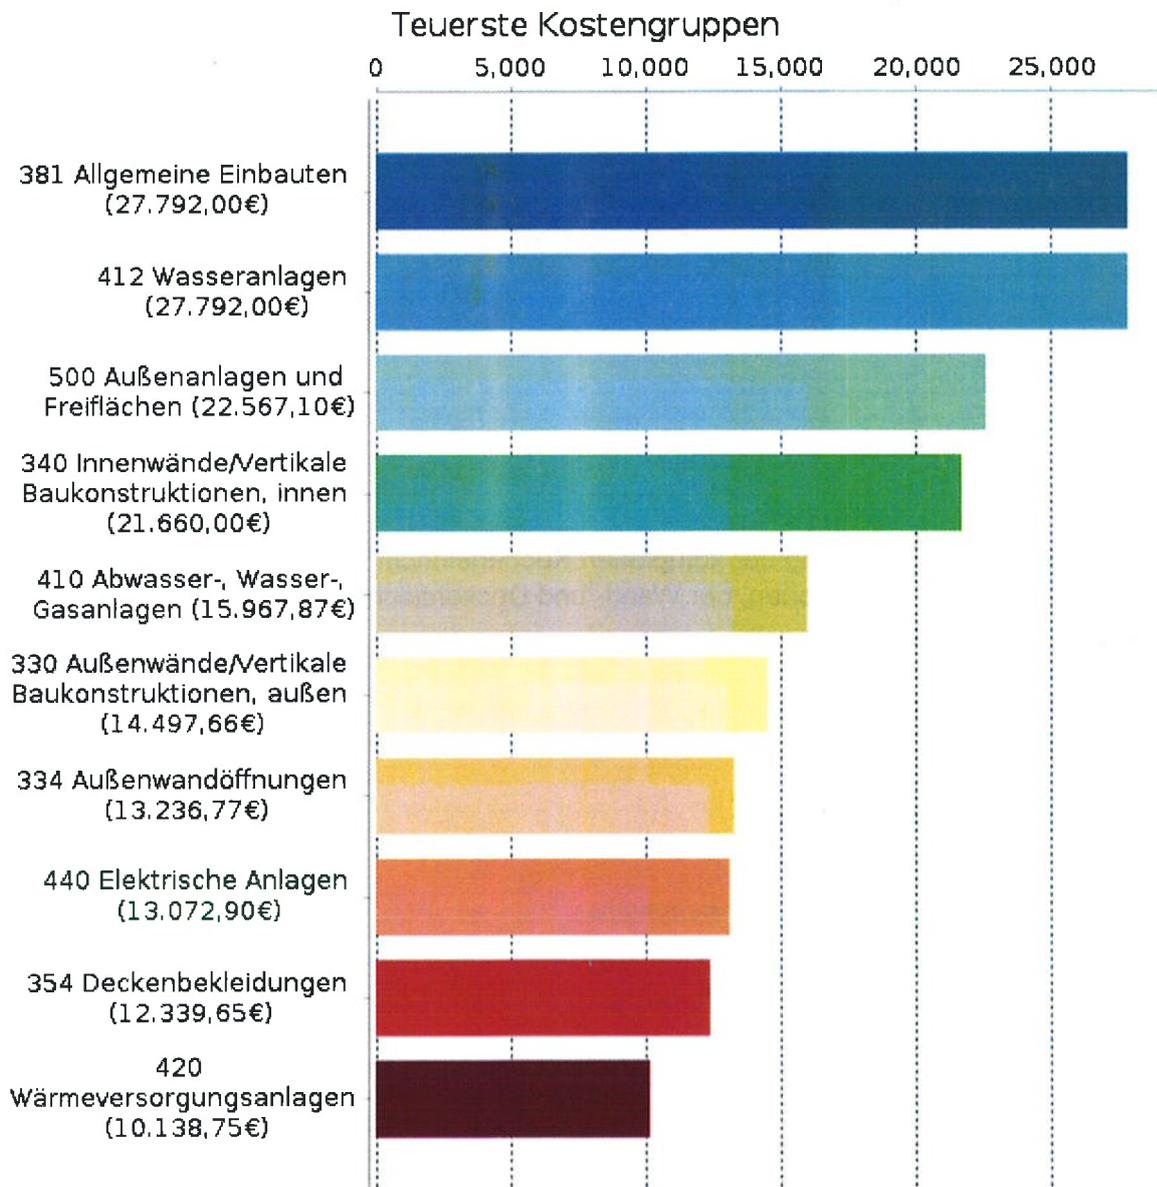
*Mängelbeschreibung:*

Schlechter Allgemeinzustand. Plattenbeläge schadhaft, übrige Oberflächen verschmutzt oder beschädigt. Ausrüstungsstandard ungenügend. Elektrische Installationen ungenügend.

Bad Totalsanierung: Erneuerung der sanitären Einrichtungsgegenstände und Badausstattungen

mit Anschlüssen, Isolierungen, Armaturen, Abmauerungen sowie der Abwasser-, Wasser- u. Elektroinstallation. Neue Wand- und Bodenfliesen, Wand- und Deckenoberflächen instandsetzen einschließlich aller notwendiger Arbeiten. Heizkörper erneuern, einschl. Regelungen, Oberflächenbehandlung.
