VERKEHRSWERTERMITTLUNG

Amtsgericht: **Dresden**
Zweck: **Verkehrswertermittlung im
Zwangsversteigerungsverfahren**
Aktenzeichen: **525 K 39/24**
Lage des Objektes: **01738 Dorfhain
Harthaer Straße 3**
Qualitäts- und Wertermittlungsstichtag: **07.03.2025**
Tag der Ortsbesichtigung: **07.03.2025**
Verkehrswert: **80.000 €**

Bei dem Bewertungsobjekt handelt es sich um ein teilsaniertes Bauernhaus auf dem Grundstück Harthaer Straße 3 in Dorfhain. Zudem befindet sich ein Nebengebäude auf dem Grundstück.

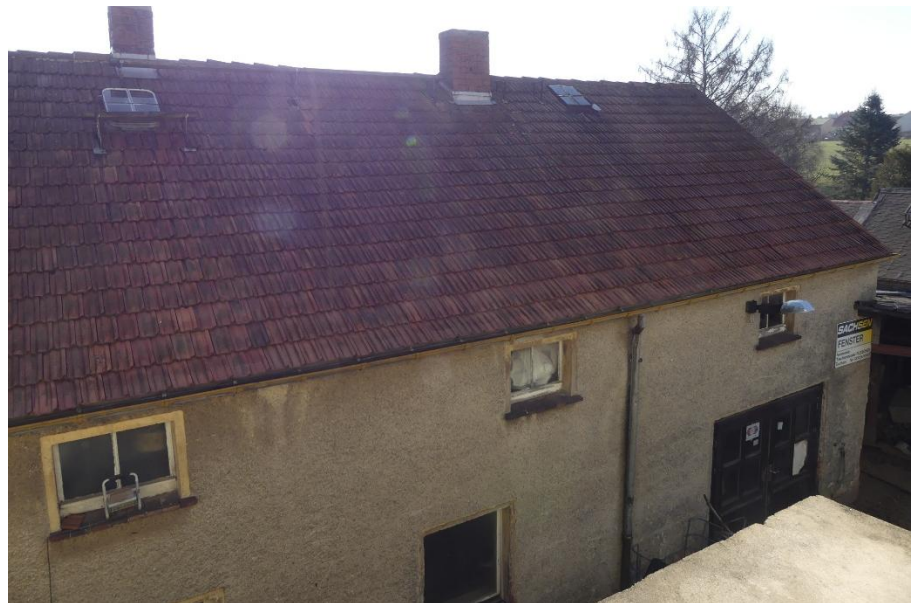
Nebengebäude

1,5-geschossig

ehem. Tischlerei

Raumhöhe 2,61 m

Holzeinfachfenster

Satteldach mit Strangfalzziegeln gedeckt, undicht

Fenster im Nebengebäude erneuern

undichtes Dach im Nebengebäude

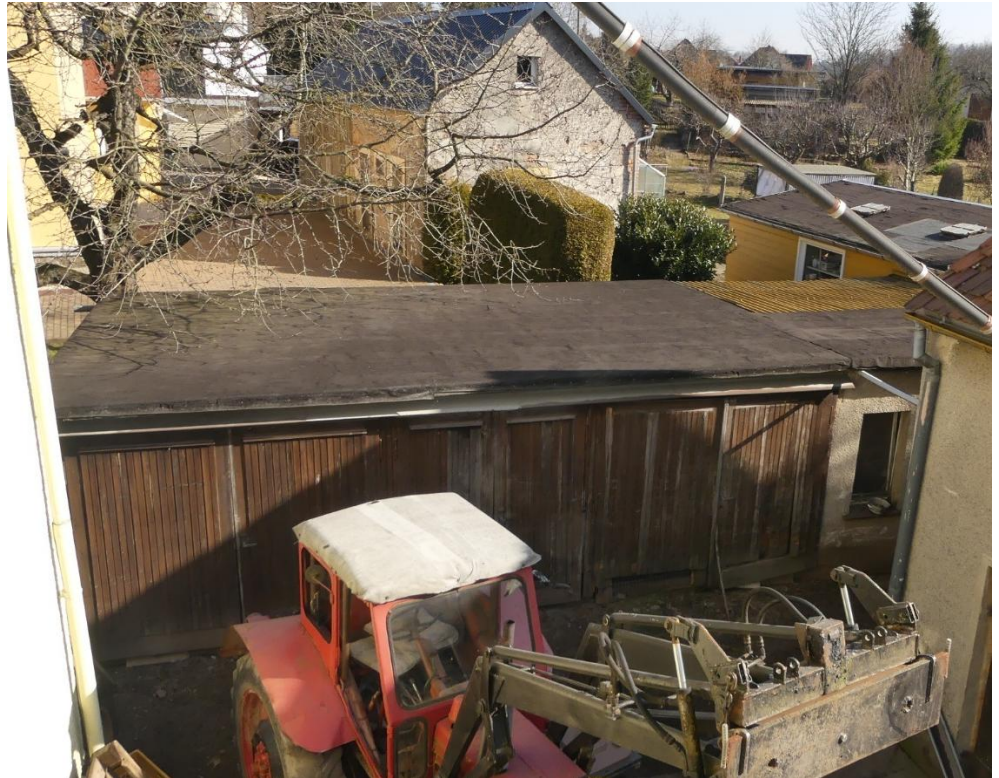
Garagen

als Garagen Typ
Dresden vermutlich
in den 70er Jahren
errichtet
Tiefe: 4,90
Pulldach mit
Bitumenbahnen
gedeckt

Achtung: der
größte Teil der
Garagen steht als
Überbau auf dem
Nachbargrundstück

daneben
Schuppen, als
Schweinstall
genutzt
Holzkonstruktion
flach geneigtes
Satteldach
mit Bitumenbahnen
gedeckt

Das Gebäude wäre mit seiner Wohn-/Nutzfläche von insgesamt **187,20** m² für eine Wohnnutzung geeignet. Das Nebengebäude könnte durch nichtstörendes Gewerbe genutzt werden. Der größte Teil der Nebengebäude sollte abgerissen werden. Insbesondere die Garagen, die den nördlichen Nachbarn überbauen, sollten abgerissen werden.

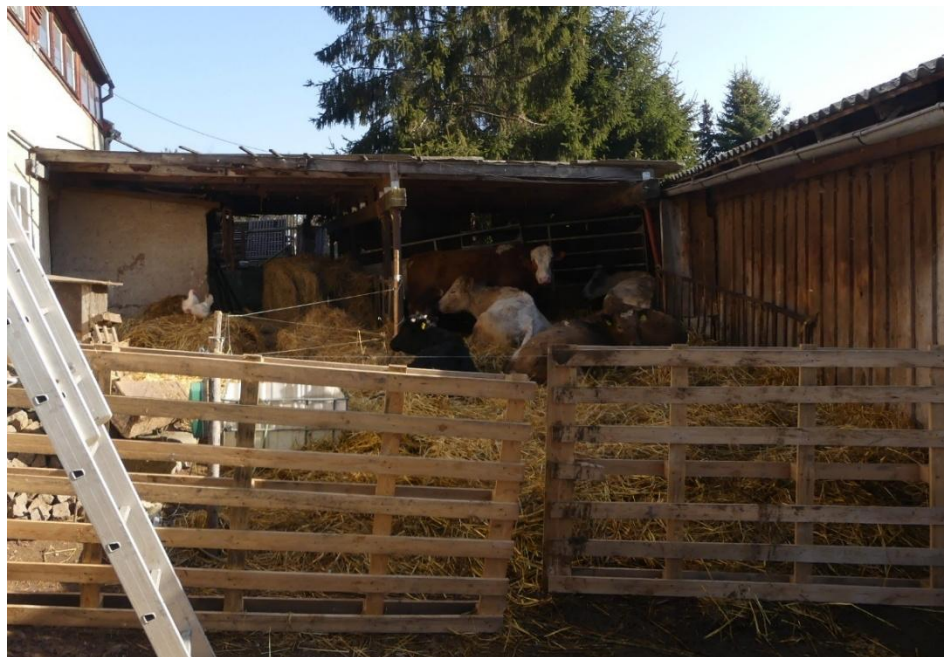
Holzscheune

(ohne
Baugenehmigung)
als Kuhstall und
Heulager genutzt
kein befestigter
Boden
