ONLINE- GUTACHTEN

über den Verkehrswert (Marktwert) i. S. d. § 194 Baugesetzbuch

Einfamilienhausgrundstück

Fabrikweg 20

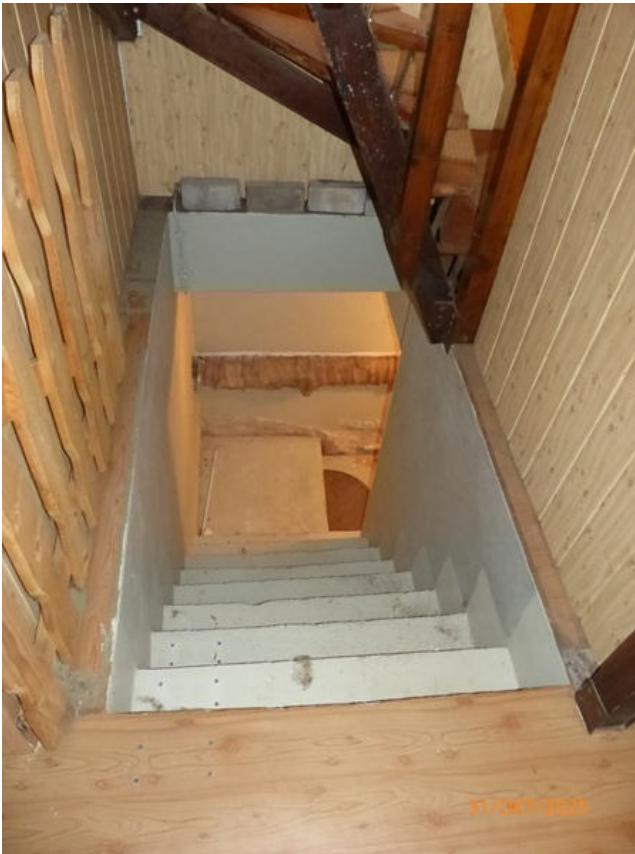
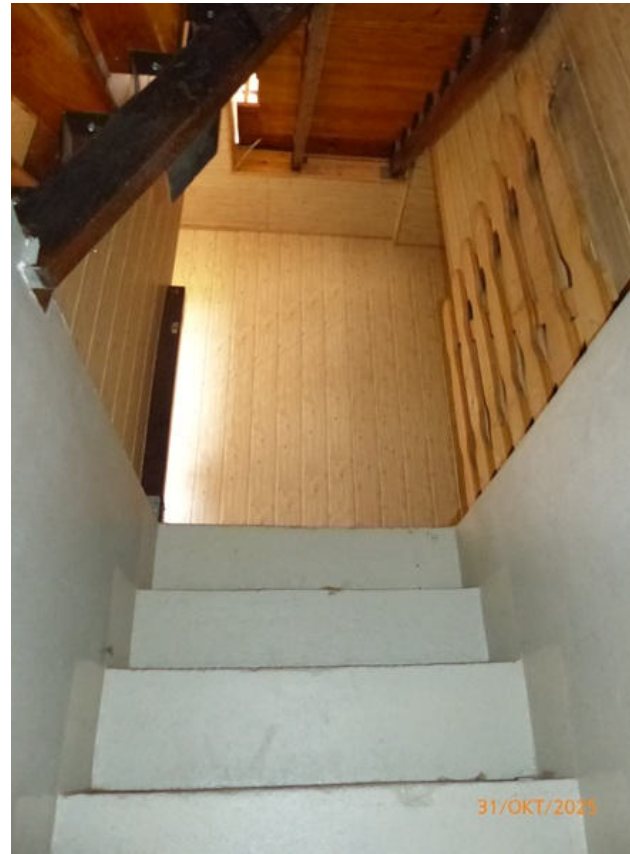
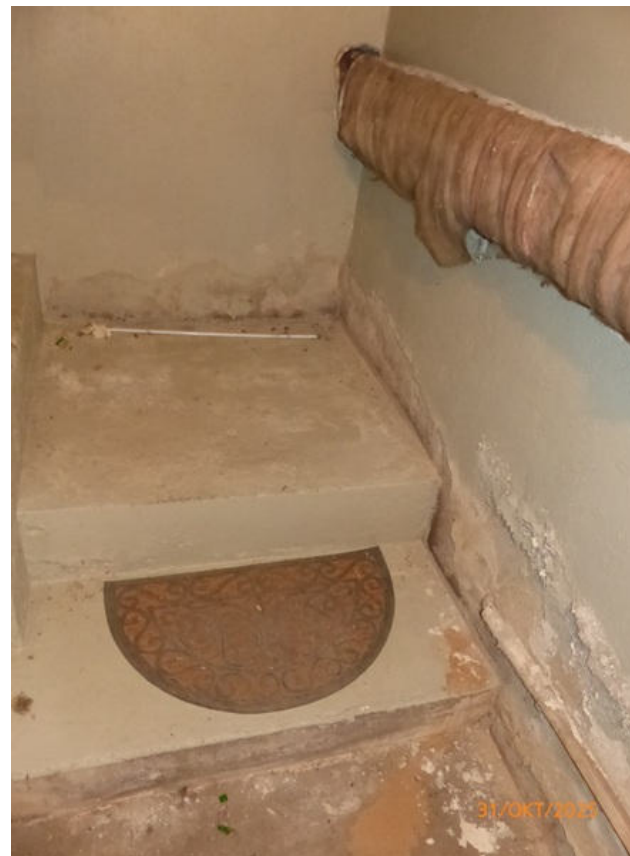
Fotos 50, 51, 52 und 53: Kellertreppe

(unterschiedliches Steigmaß)

(Putzausblühungen im Antrittsbereich der Kellertreppe)

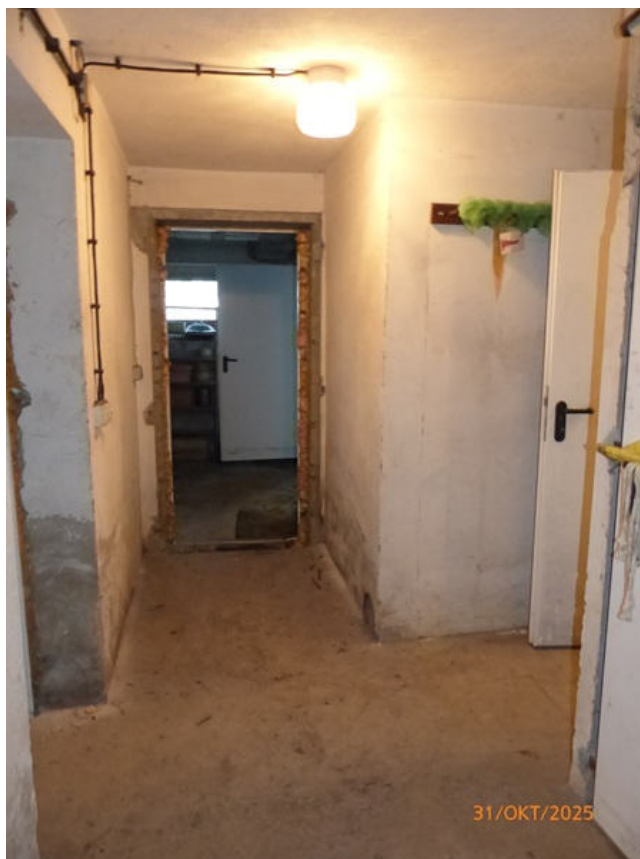
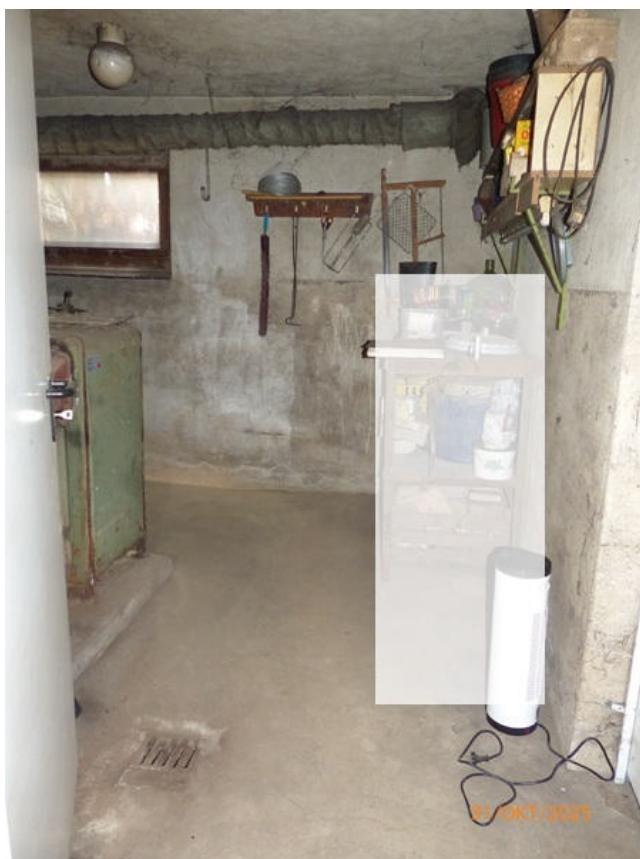
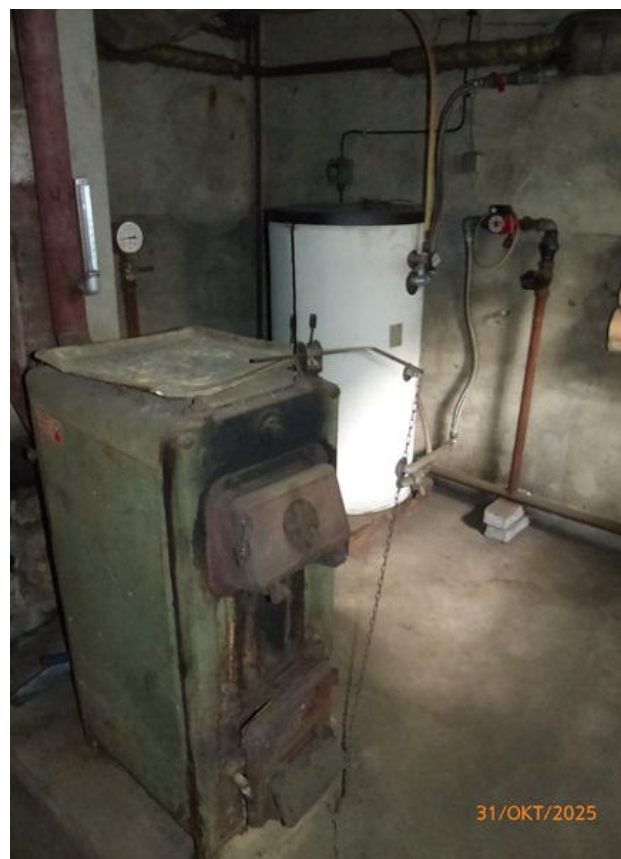
Fotos 54, 55 und 56: Kellergang und Heizungsraum im Keller

KG/EG/DG: Die Elektroinstallation, die Wasser- und Abwasserinstallation sowie die sanitären Einrichtungen im Gebäude sind komplett erneuerungsbedürftig. Die Heizungsanlage ist augenscheinlich ebenfalls komplett zu erneuern, die Heizkörper sind stellenweise rostig und defekt. Alle Räume sind renovierungs-, die Fußbodenbeläge erneuerungsbedürftig.

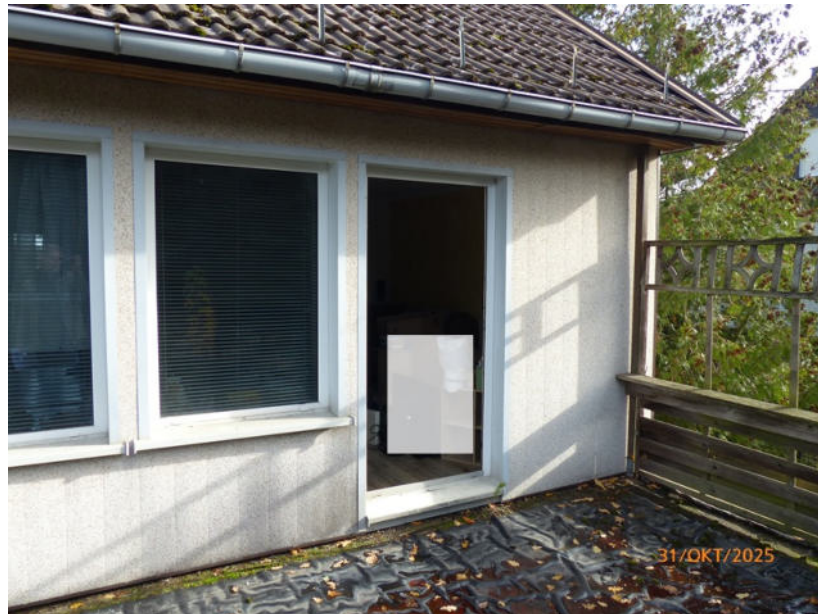
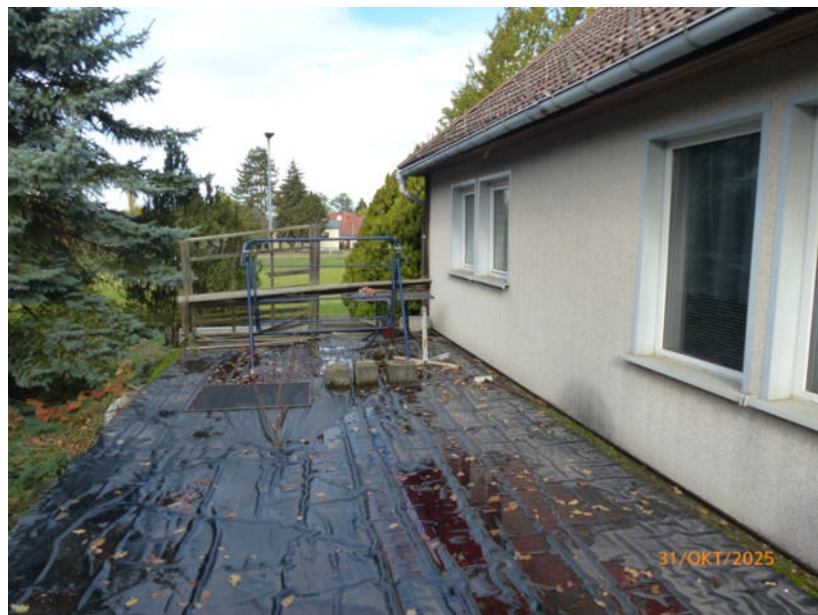
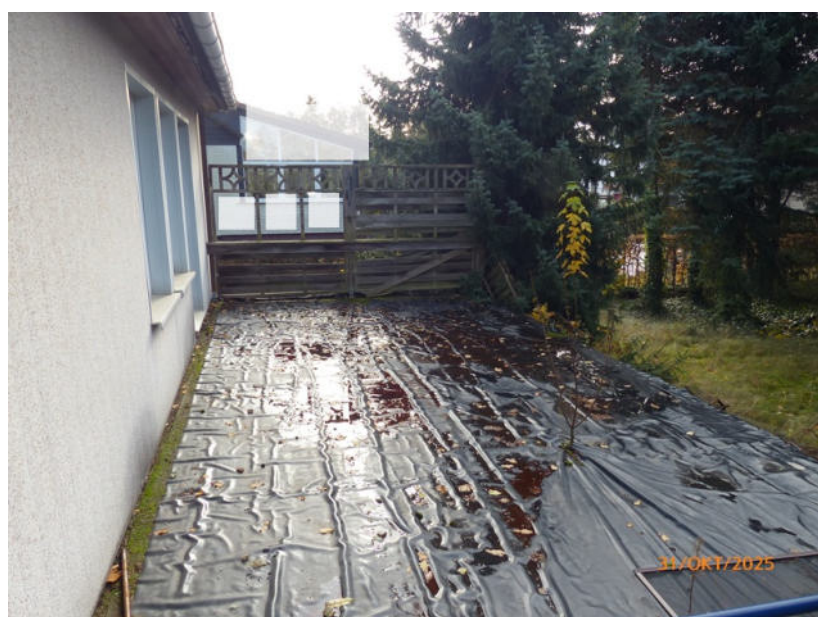
Fotos 68, 69 und 70: erneuerungsbedürftige Terrasse auf dem Garagendach

KG/Garage: Beim Hochwasser im August 2002 standen laut einer im Laibungsbereich der Garageneinfahrt angebrachten Hochwassermarke das Kellergeschoss und die Garage ca. 1,40 m hoch (etwa bis Oberkante Straße) unter Wasser. Dabei entstanden Nässeschäden, der Betonfußboden wurde in der Garage stark beschädigt, im ehemaligen Waschkeller des Wohnhauses musste offensichtlich der Fußbodenaufbau entfernt und der Unterboden aufgebrochen werden. Die Wände in der Garage sowie einige Wände im Keller wurden nicht verputzt. Stellenweise sind auf den Innenseiten der Wände Aussalungen im Anschlussbereich Wand/Fußboden vorhanden. Die Holzfenster im Keller und in der Garage sind augenscheinlich erneuerungsbedürftig. Die Ortbetonkellertreppe weist sehr hohe und zum Teil abweichende Steigmaße der Stufen (ca. 24 bis 26 cm) auf, dadurch und auf Grund eines fehlenden Geländers besteht beim Benutzen erhöhte Unfallgefahr. Die Schwerkraftheizung funktioniert dem Vernehmen nach seit etwa 6 Jahren nicht mehr. Die Dachterrasse auf der Garage ist nicht nutzbar. Der stark verwitterte Fußbodenaufbau wurde komplett, die Holzbrüstung zum überwiegenden Teil entfernt.

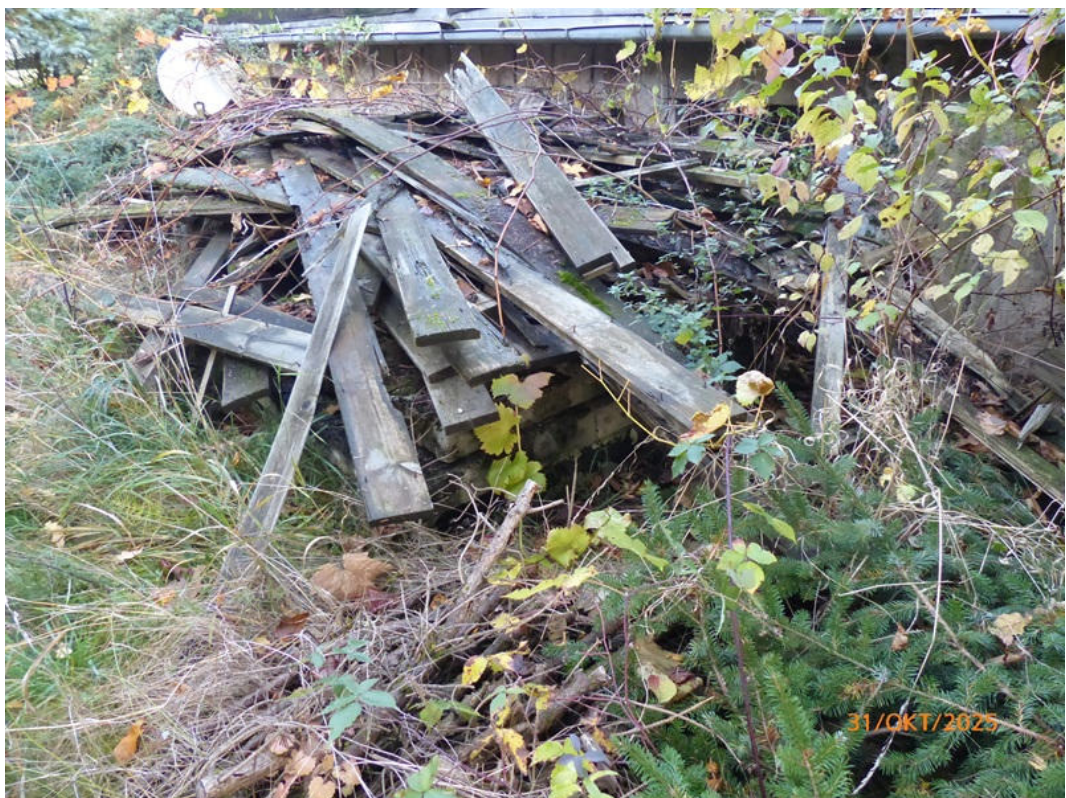
Foto 74: Schleuse auf der westlichen Grundstücksseite - Gartenbereich (durch Abbruchmaterial der Dachterrasse verschüttet)

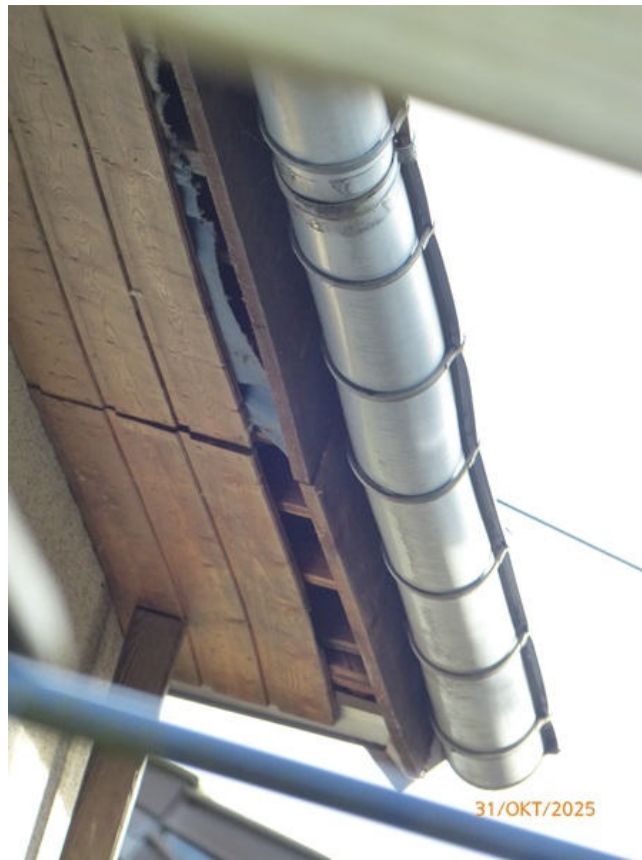
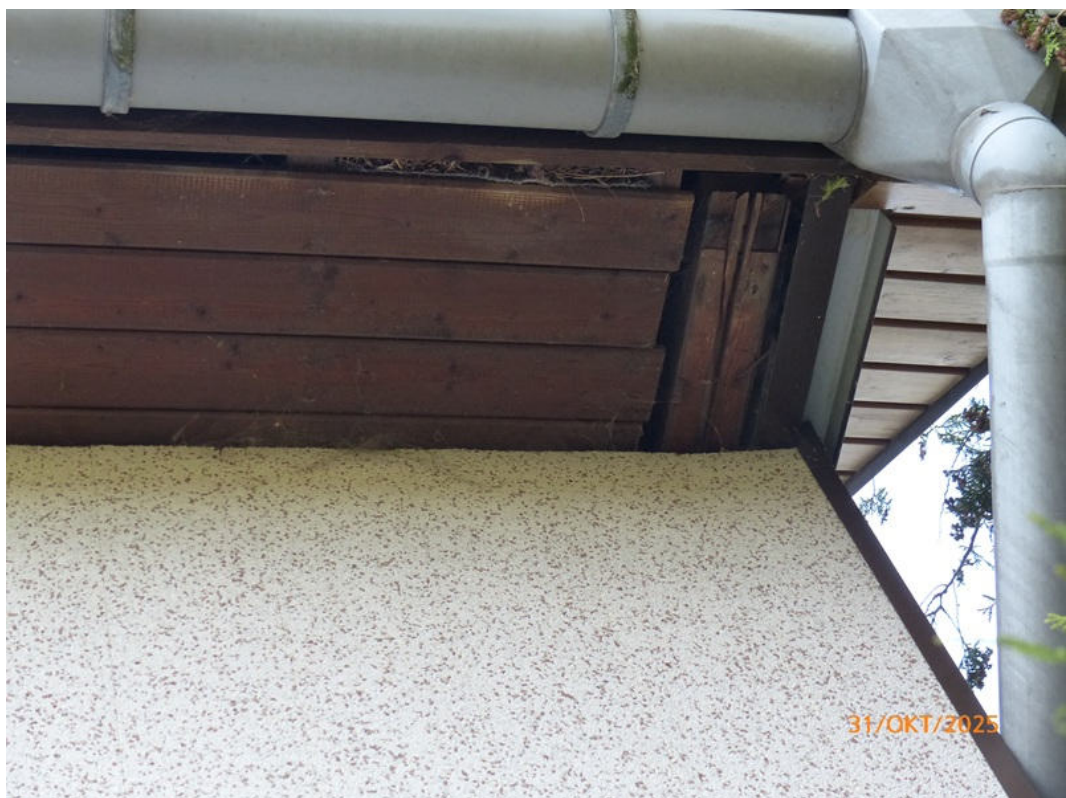
Fotos 75 und 76: größere Fehlstellen und Spaltmaße am Dachüberstand

Dach: Schäden an der Kunststoffdachentwässerung wurden stellenweise ausgebessert. Die Dachentwässerung sollte erneuert werden. Dem Vernehmen nach wurde durch den Schornsteinfeger als Voraussetzung für eine Wiederinbetriebnahme des Schornsteins die Erneuerung des Schornsteinkopfes gefordert. Die Holzkonstruktion des Dachüberstandes weist stellenweise größere Fehlstellen und Spaltmaße zwischen den Holzbauteilen auf, so dass hier die Nutzung durch Tiere (Vögel, Marder und dgl.) ermöglicht wird. Im Spitzboden hat sich dem Vernehmen nach eine Waschbärfamilie niedergelassen. Die Unterspannbahn sowie die vorhandene Deckendämmung sind hier augenscheinlich schadhaft und überarbeitungs- bzw. erneuerungsbedürftig.
