ONLINE- GUTACHTEN

über den Verkehrswert (Marktwert) i. S. d. § 194 Baugesetzbuch

Wohnungseigentum Nr. 8, Helmholtzstraße 22 a,

04177 Leipzig

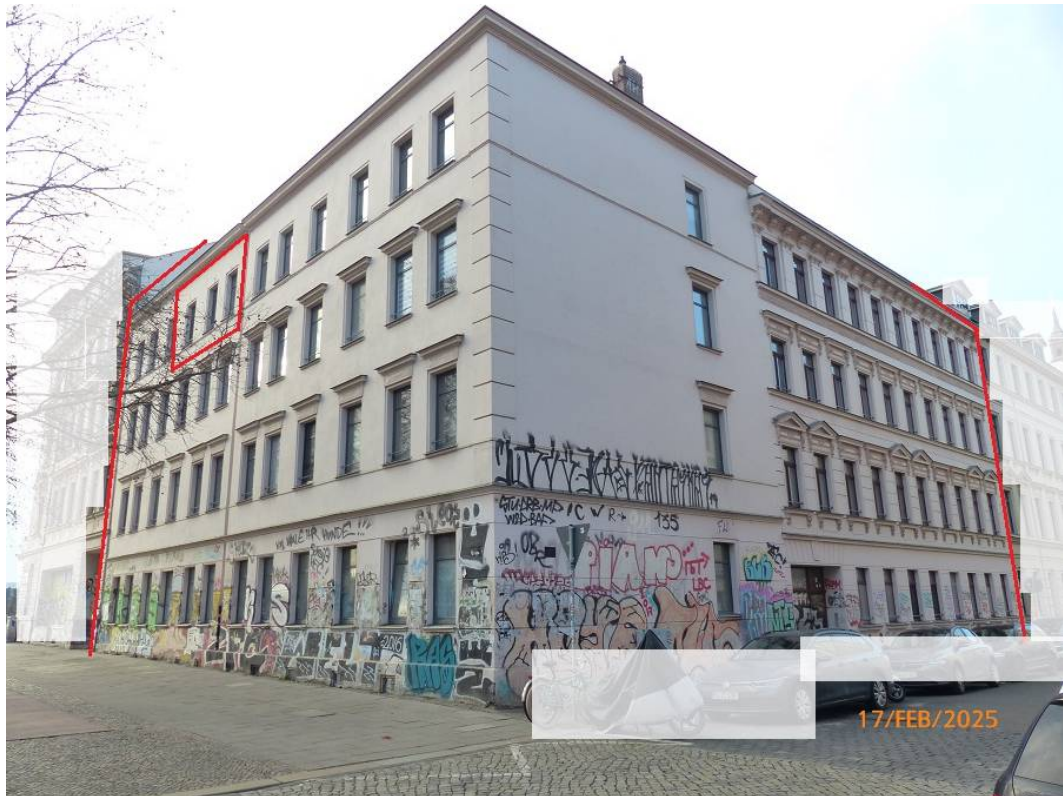
Foto 5: Straßenansicht Wohneigentumsanlage Helmholtzstraße 20, 22, 22a, WE Nr. 8 (Gemeinschaftseigentum)

- *Fassaden:* Die straßenseitigen Fassaden der drei Häuser weisen im Erdgeschossbereich massive Verschmutzungen durch Graffitis auf. An den straßenseitigen Fassaden Haus 22 und 22 a (zur Karl-Heine-Straße) sind im Sockel-/Anschlussbereich zum Fußweg Putzabplatzungen vermutlich in Folge aufsteigender Feuchtigkeit vorhanden. Hofseitig sind an allen drei Häusern Putzabplatzungen im Sockelbereich der Fassaden und vereinzelte Putzrisse erkennbar. In den hofseitigen Sockelbereichen am Giebel Haus Nr. 20 und um den Eingangsbereich Haus Nr. 22 wurden augenscheinlich bereits Putzausesserarbeiten durchgeführt.

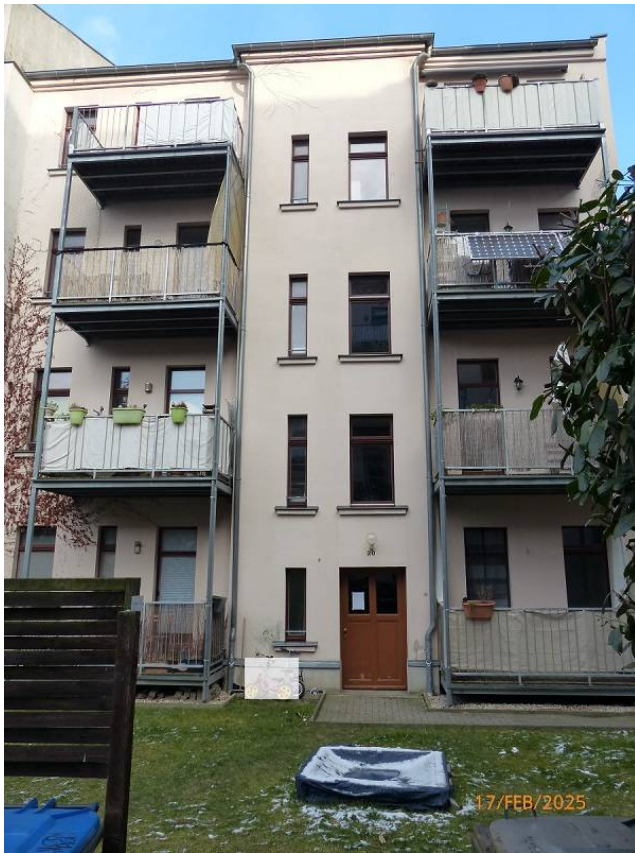
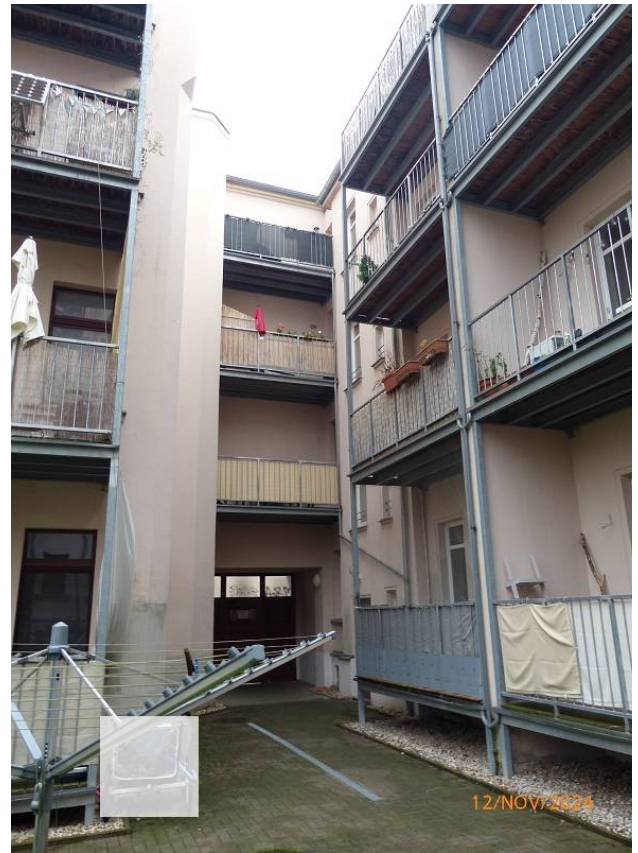
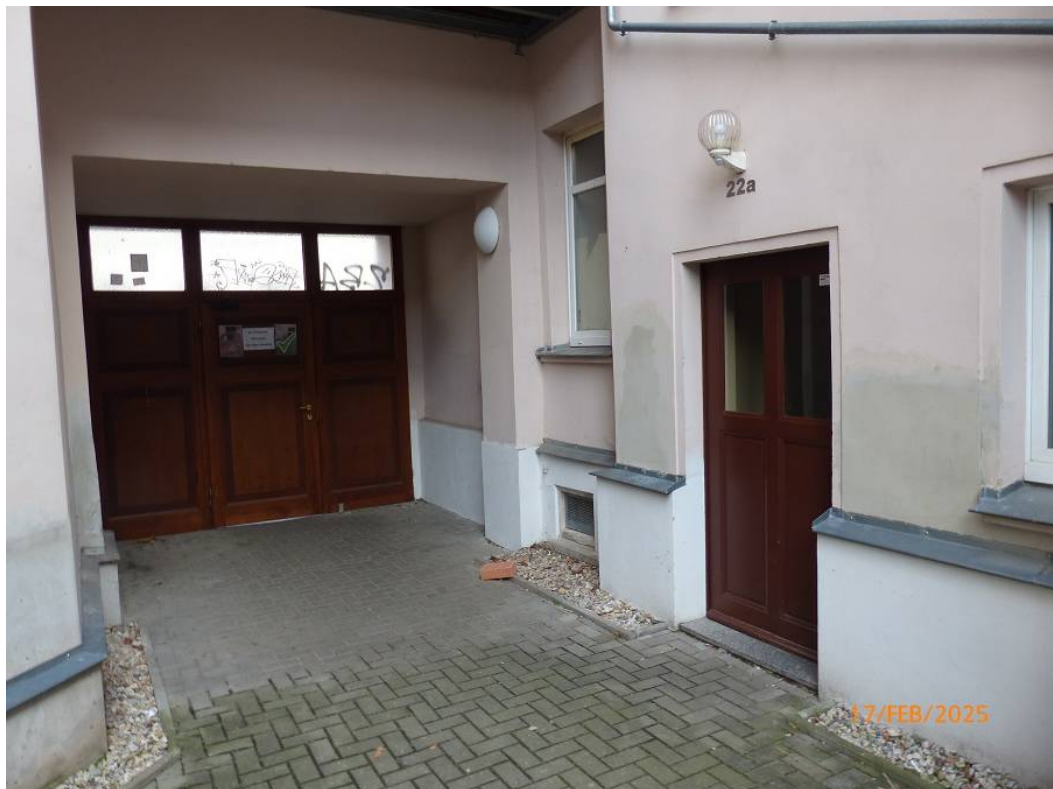
Fotos 7, 8 und 9: hofseitige Ansichten Helmholtzstraße 20 und 22
(mit falscher Haus-Nr.-Bezeichnung 22a - Gemeinschaftseigentum - GE)

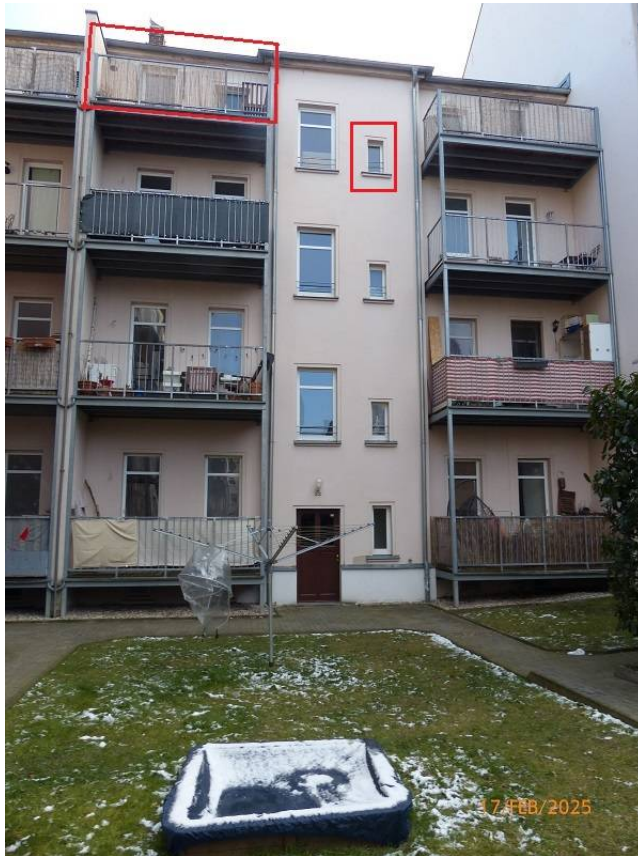
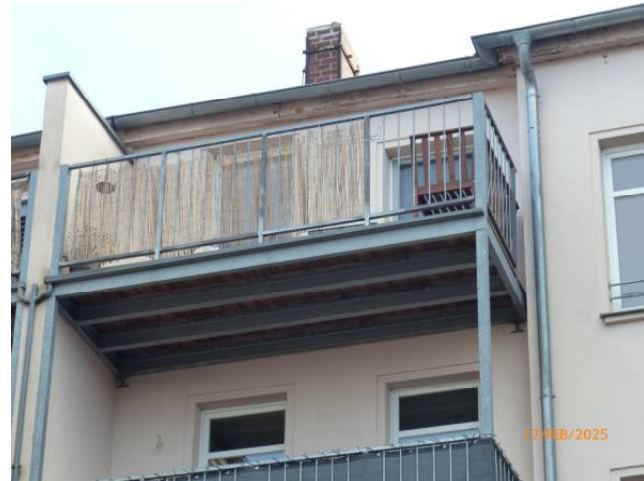
Fotos 10 und 11: hofseitige Ansicht Helmholtzstraße 22 a, WE Nr. 8 (GE und SE)

- *Dach:* Am hofseitigen Holzdachkasten der Häuser 22 und 22 a blättert der Schutzanstrich ab. Es handelt sich hier ganz offensichtlich um Schäden am Dach im Bereich der Dachentwässerung. Zum Termin ragte ein Eiszapfen im Bereich über dem Balkon der WE Nr. 8 aus dem Dachkasten.

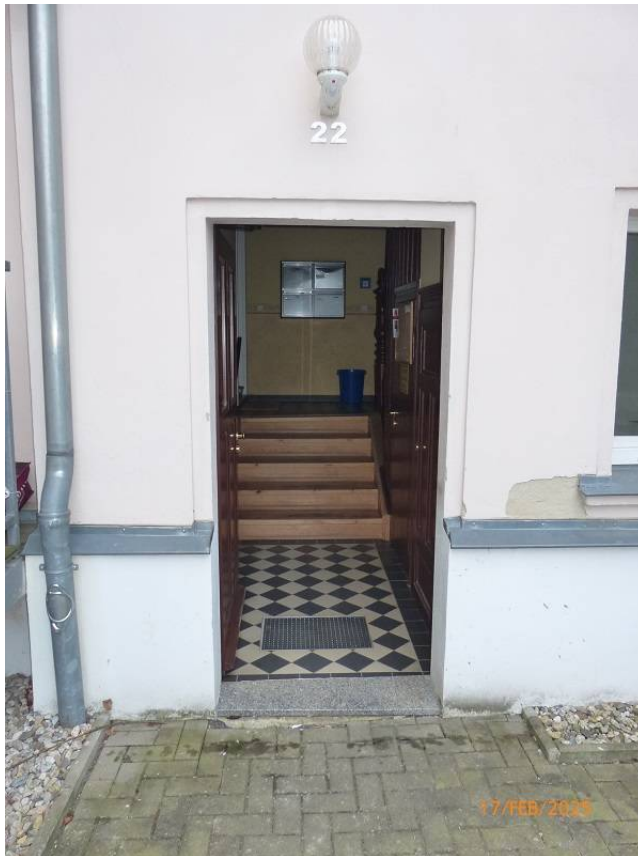
Die über den hofseitigen Hauseingangstüren angebrachten Hausnummern der Häuser 22 und 22a wurden ganz offensichtlich vertauscht angebracht! Sie entsprechen nicht der amtlich vergebenen Nummerierung entsprechend Liegenschaftskarte (siehe Pkt. 11). Laut telefonischer Auskunft vom 04.12.2024 durch die WEG-Verwaltung werden die Häuser auch verwaltungstechnisch mit den vertauschten Hausnummern geführt!

Fotos 13 und 14: Hauseingang Helmholzstraße 22 a (falsch als 22 gekennzeichnet - GE)

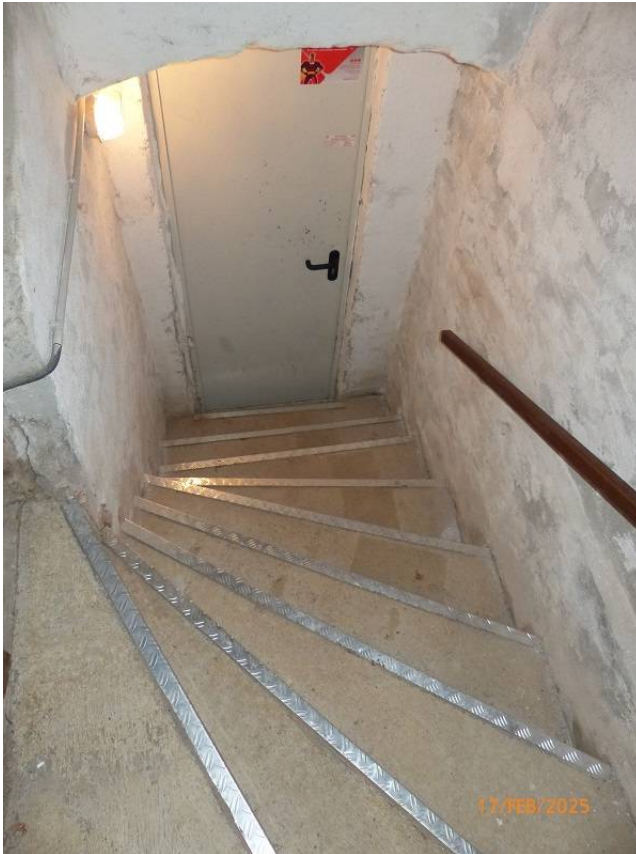
**Fotos 17 und 18: Treppe und Zugang zum Keller Helmholtzstraße 22 a
(Gemeinschaftseigentum - GE)**

- *Keller:* Laut Baubeschreibung wurde im Keller eine Horizontalsperre im Injektageverfahren eingebaut. An den Wänden im Bereich der Kellertreppe sind Farb- und Putzabplatzungen, vermutlich infolge vorhandener Restfeuchte vorhanden. Im putzlosen Mauerwerk im Keller sind Absandungen aus den Mauerwerksfugen und in den verputzten Bereichen stellenweise Putzabplatzungen erkennbar. Der Keller macht zum Ortstermin einen relativ trockenen Eindruck. Die Nutzungsmöglichkeiten des besichtigten Kellers ist durch aufsteigende Feuchtigkeit augenscheinlich nicht gravierend beeinträchtigt. Nur bei Einschränkung der Nutzung ist von einer Beseitigung des Mangels auszugehen. Andernfalls ist dies im Rahmen der ordnungsgemäßen Instandhaltung berücksichtigt. Insbesondere bei Objekten aus der Gründerzeit ist diese Problematik in Leipzig bekannt und wird somit als marktüblich eingeschätzt. Insofern wird dies bei der Bewertung nicht separat wertmindernd gewürdigt.

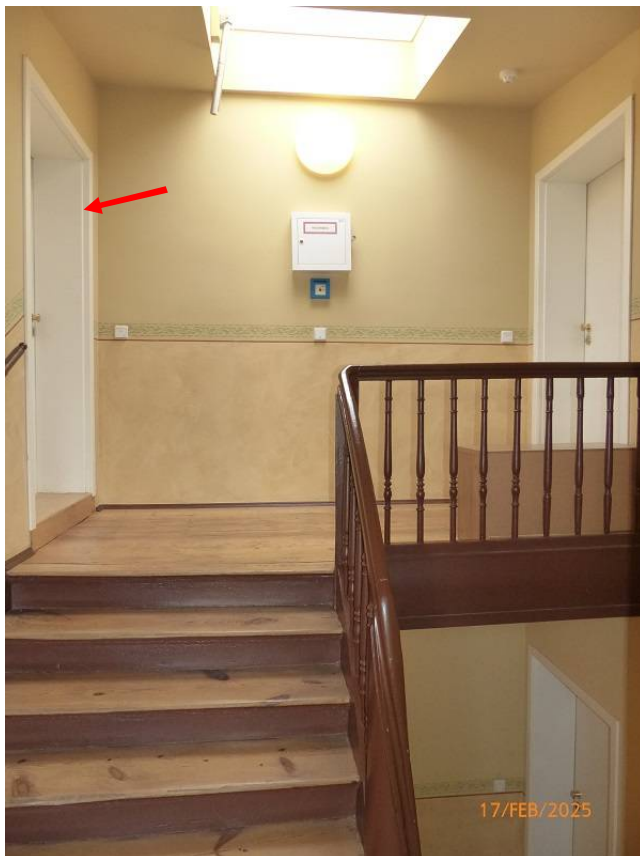
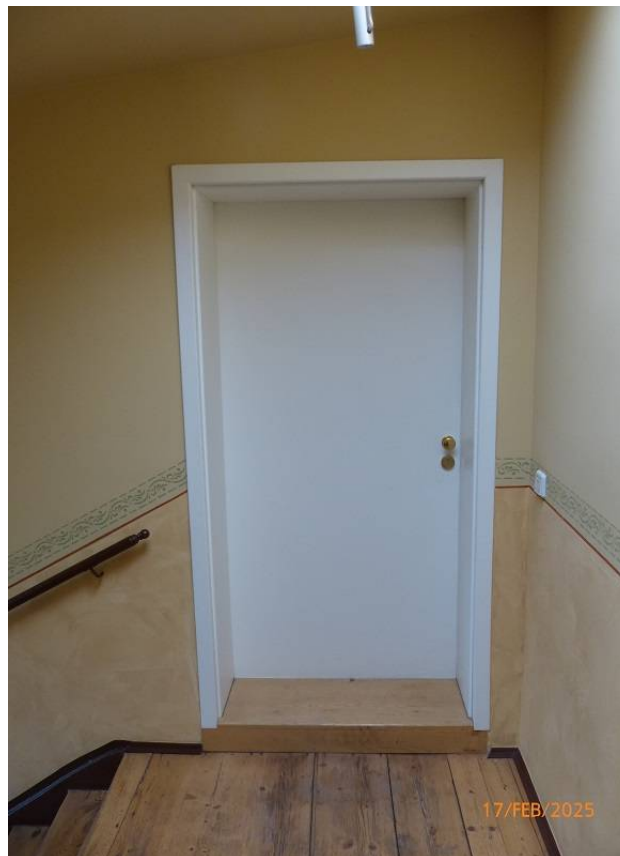
Fotos 21 und 22: Treppenhaus im 3. Obergeschoss vor WE Nr. 8, Helmholtzstraße 22 a (GE)

- *Treppenhaus:* An den Treppenhauswänden sind stellenweise Gebrauchsspuren (kleinere Putzschäden sowie Farbabschürfungen und Verschmutzungen) sichtbar.

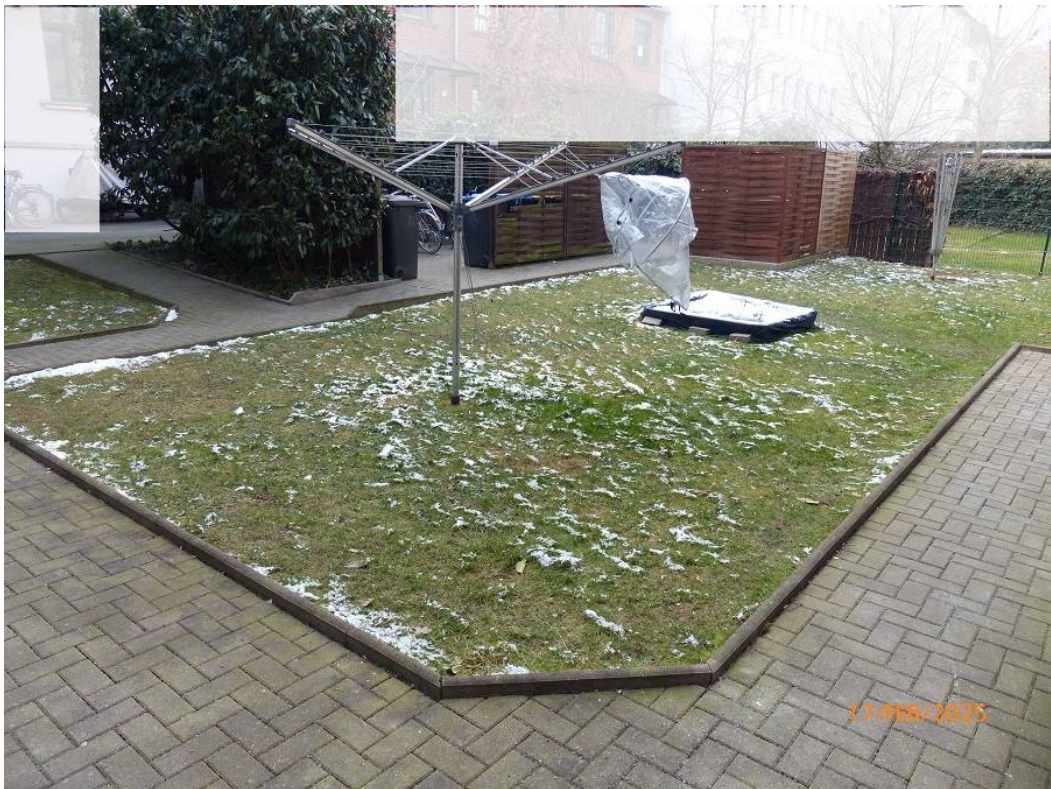
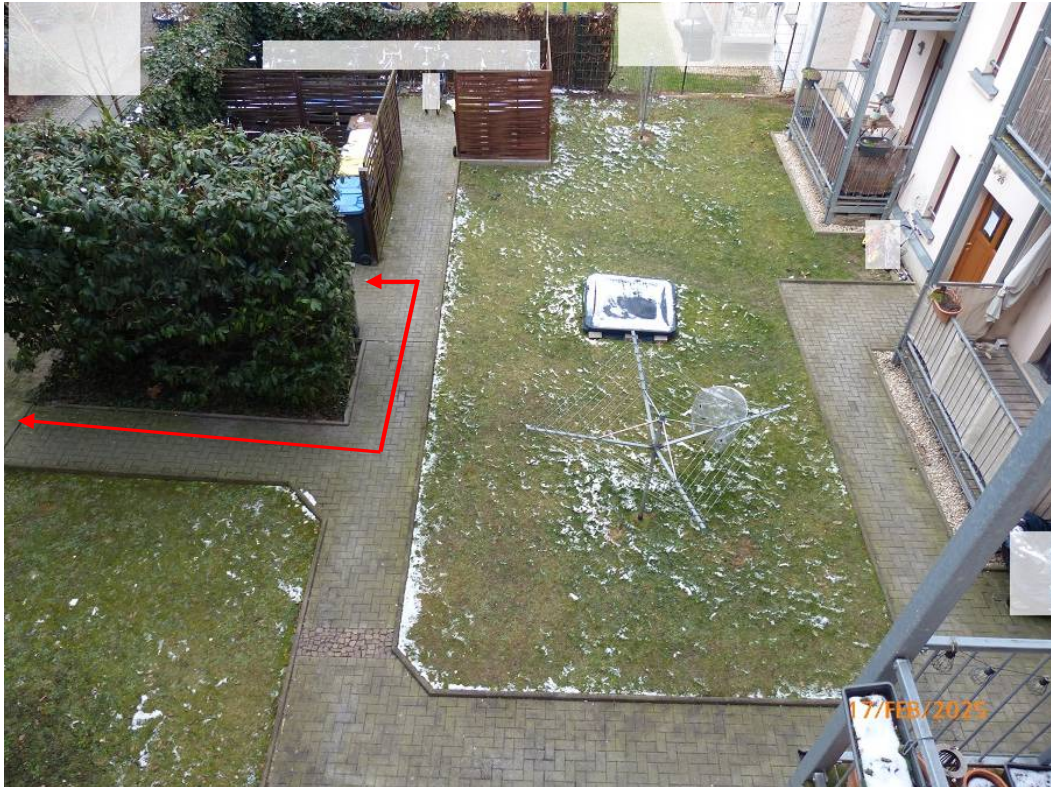
Im Hof des Grundstücks befindet sich ein eingehauster und gekennzeichnete Stellplatz für Abfalltonnen und Fahrräder für das benachbarte Grundstück Karl-Heine-Straße 76 (Flst. 164/2). Eine Rechtsgrundlage dieser Fremdnutzung konnte nicht ermittelt werden (siehe dazu auch den Hinweis unter Pkt. 3.3 - Grundbuchrechtlich gesicherte Lasten und Beschränkungen).

Fotos 25 und 26: Gemeinschaftliche Außenanlagen im Hof - eingehauste Mülltonnen- und Fahrradabstellplätze, Wäschespinne und Sandkasten (GE)

(roter Pfeil = Mülltonnen- und Fahrradabstellplatz für Nachbargrundstück Karl-Heine-Straße 76)

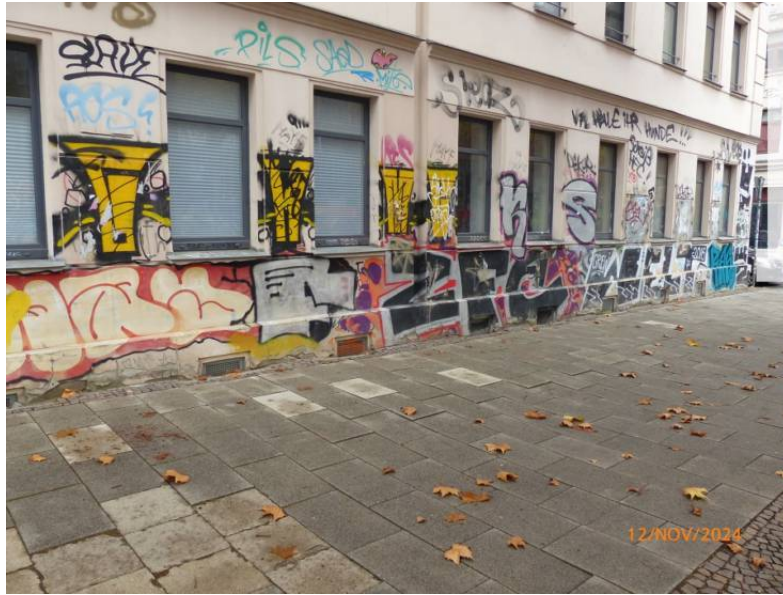
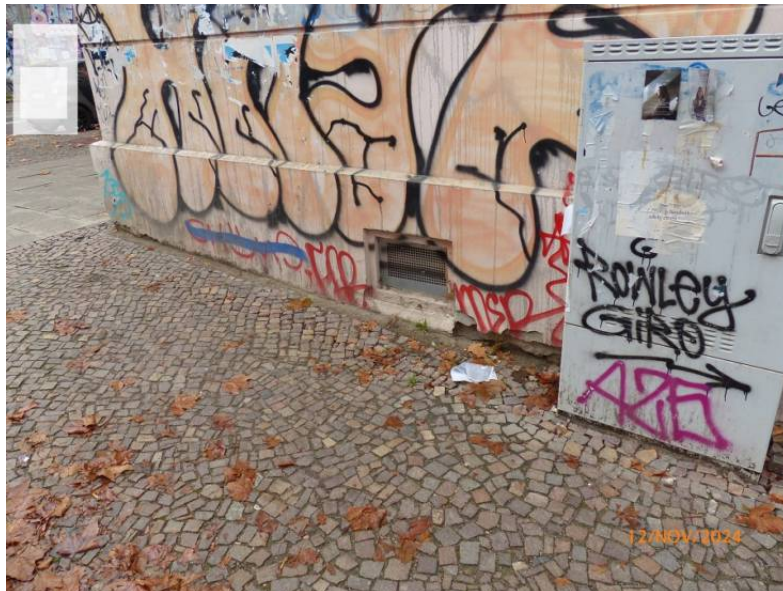
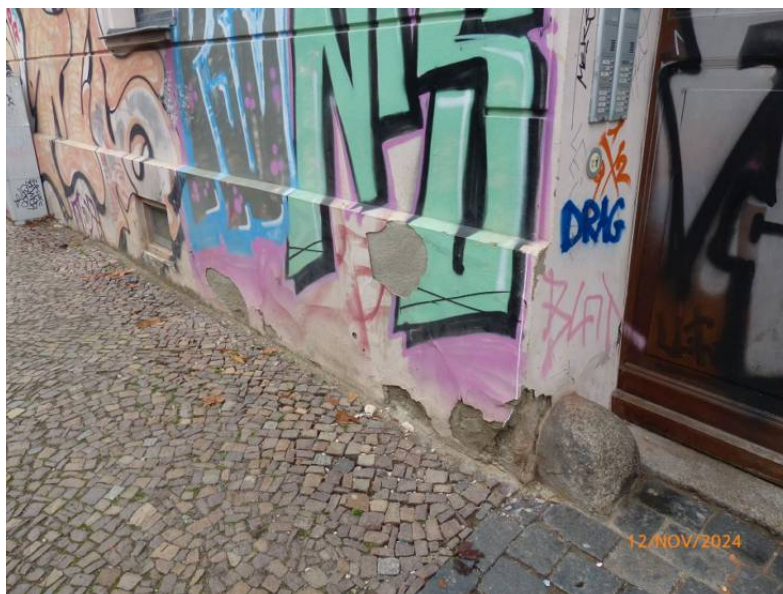
Fotos 27, 28, 29: Graffitis und Putzabplatzungen im Sockelbereich –
straßenseitige Fassaden

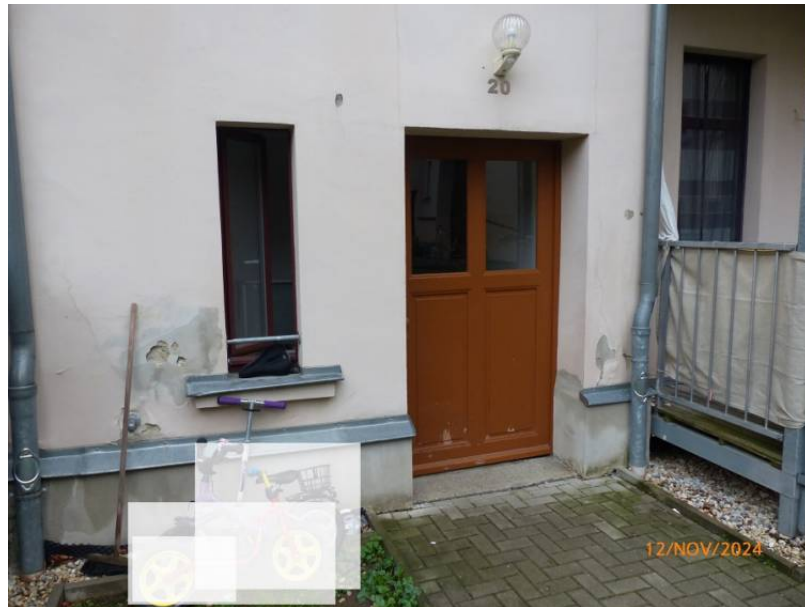
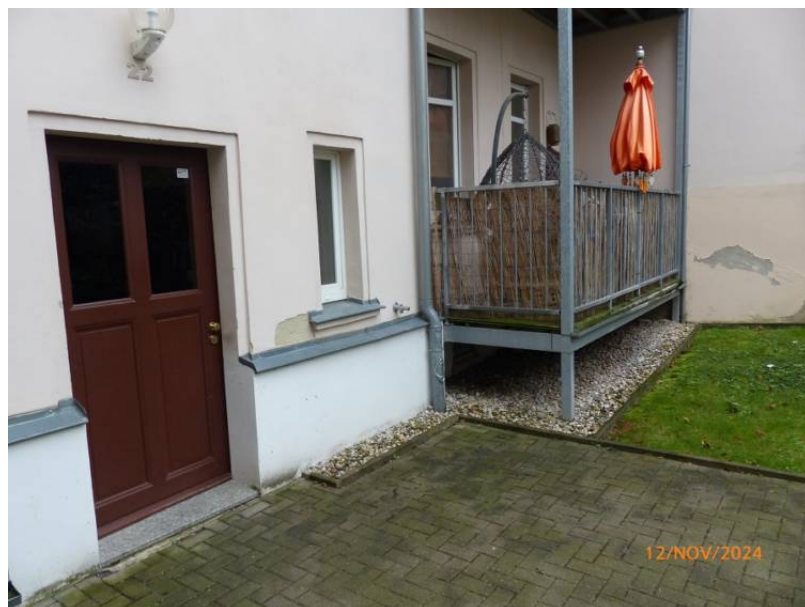
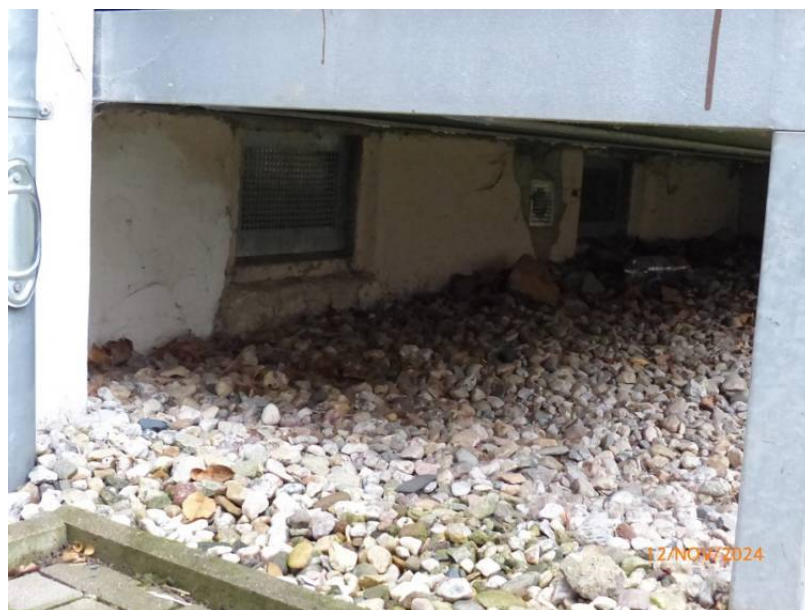
Fotos 30, 31, 32: Putzabplatzungen im Eingangsbereich Haus 20 und 22 a und unter Balkon Haus 22 a - hofseitig

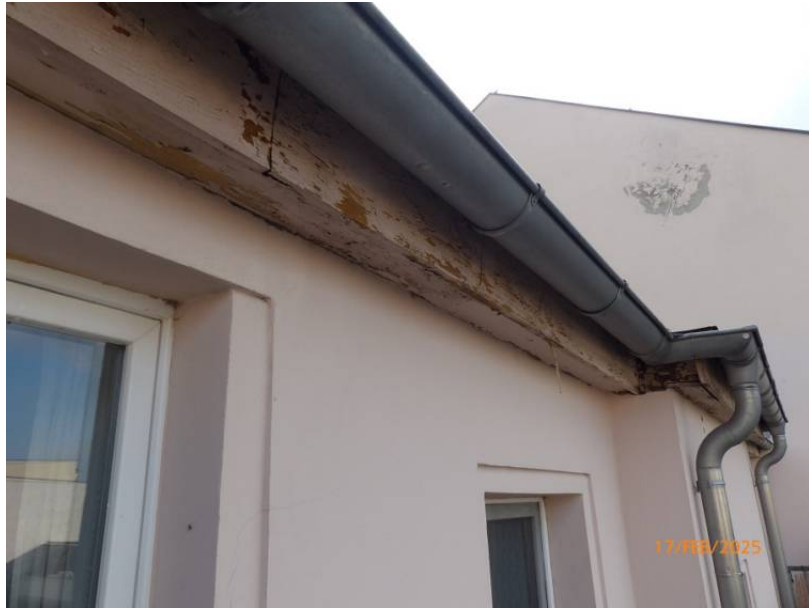
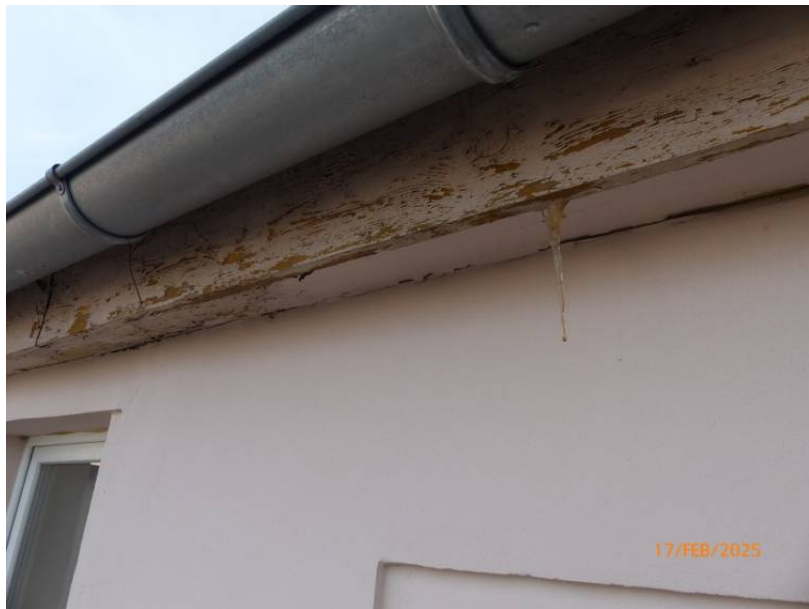
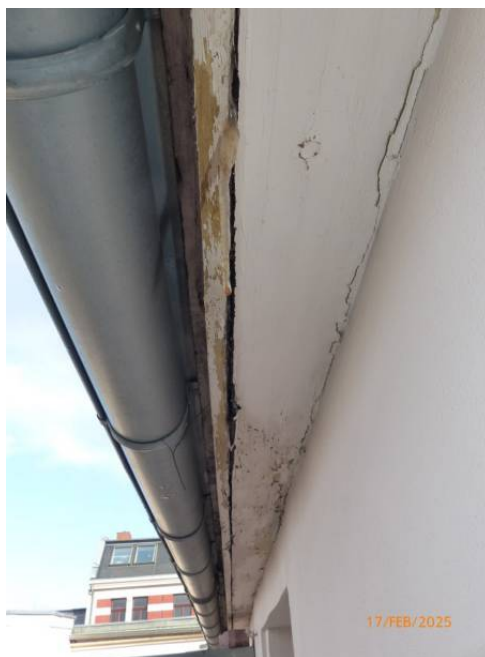
Fotos 33, 34, 35: Nässeschäden am Holzdachkasten Haus 22 a - hofseitig

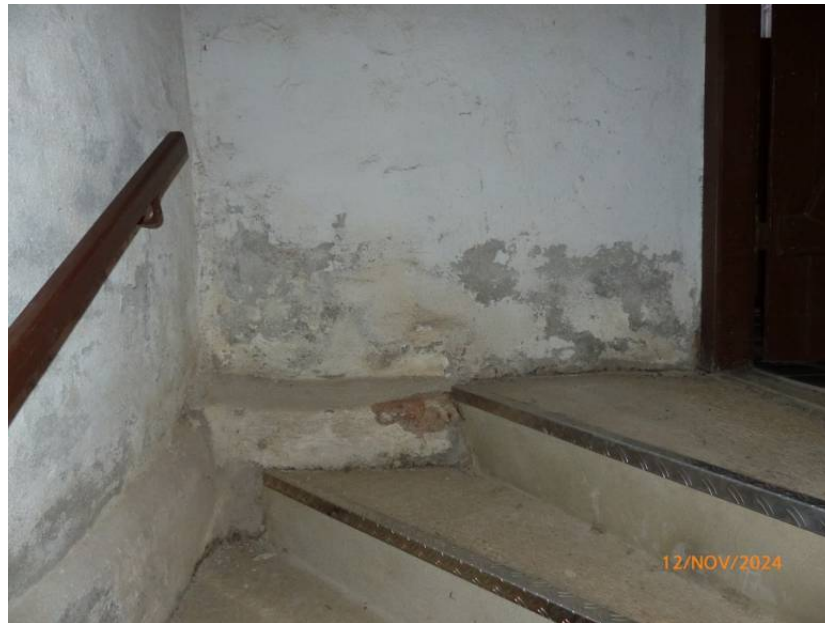
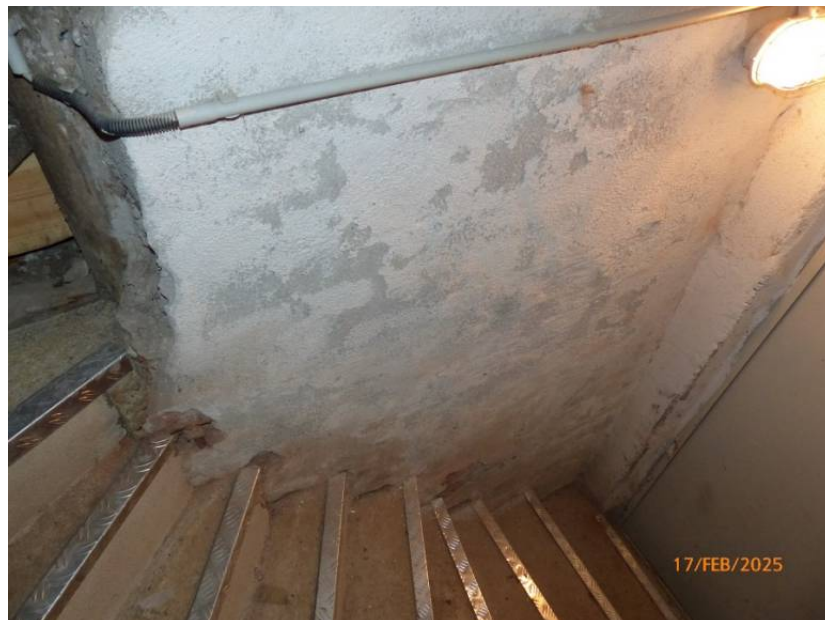
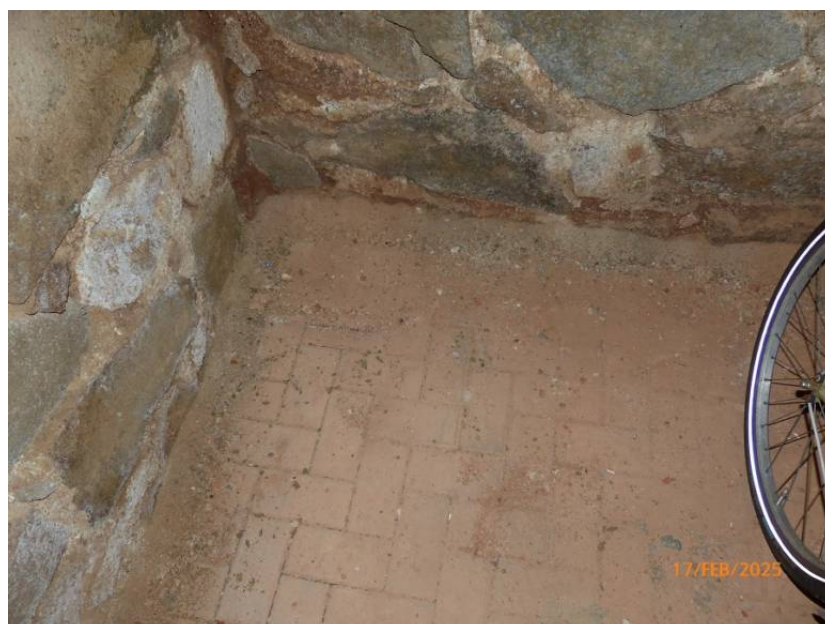
Fotos 36, 37, 38: Farb- /Putzabplatzungen und Fugenabsandung im Keller – Haus 22 a

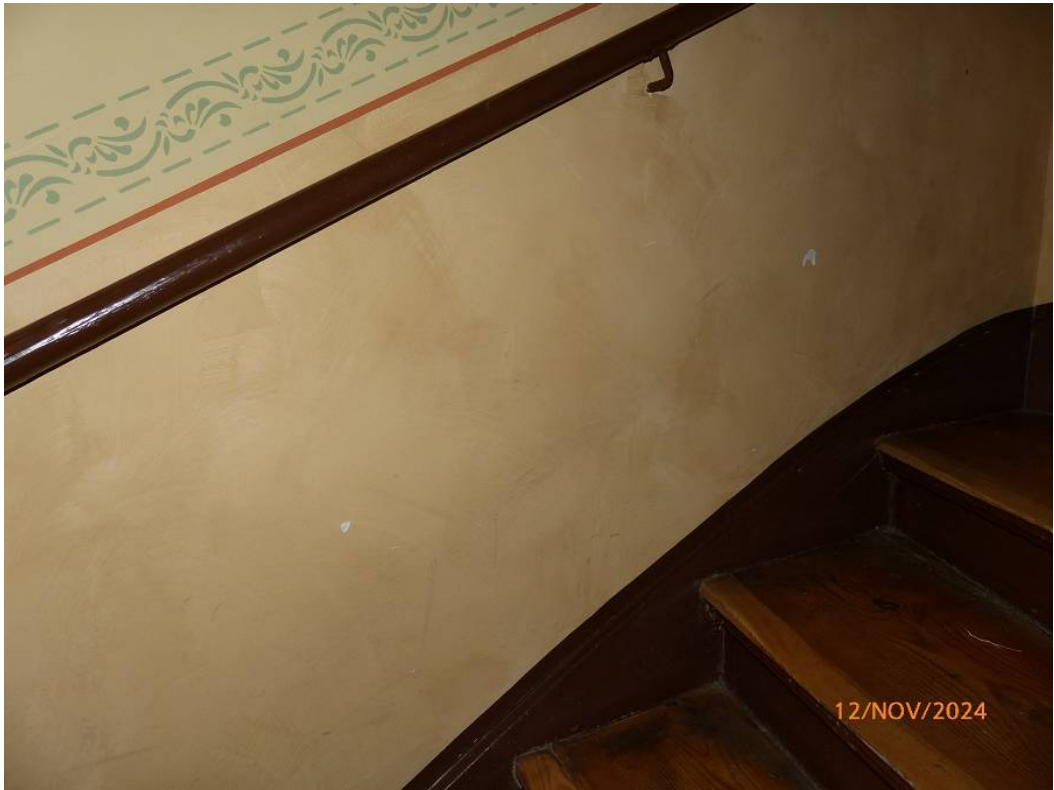
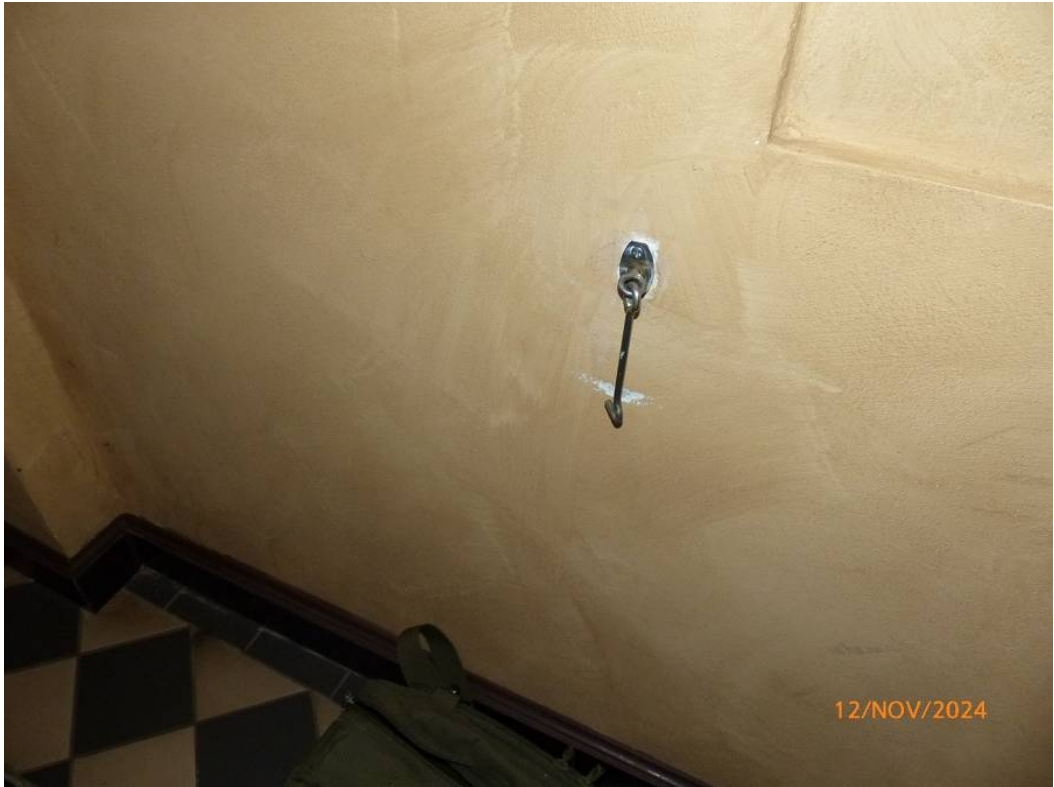
Fotos 39 und 40: kleinere Putzschäden im Treppenhaus – Haus 22 a
