# Verkehrswertgutachten

- nach Außenansicht - über den bebauten Grundbesitz

in: **06420 Könnern OT Trebnitz, Alter Gutshof 6**

Art: **Schloss Trebnitz**

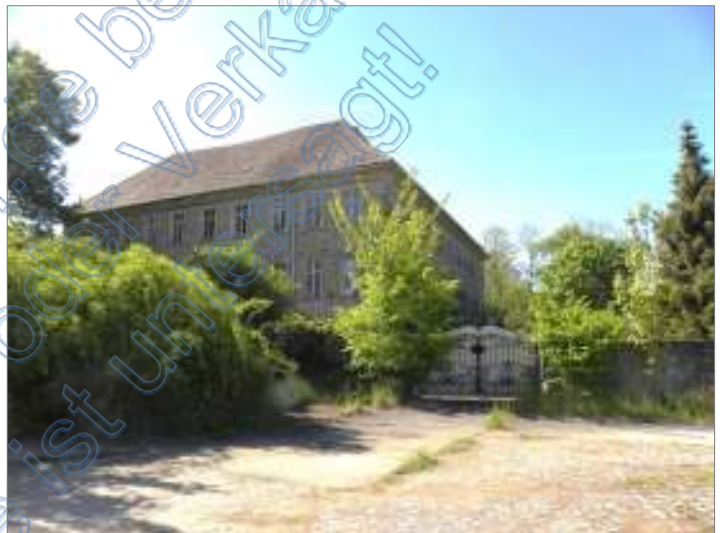
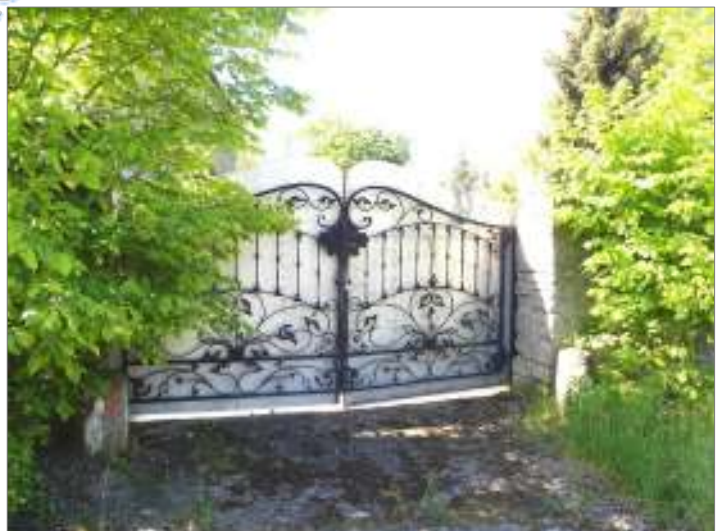
Außenanlagen: Einfriedungsmauer nur teilweise erhalten und mit starken Mauerwerksschäden; Zufahrtstor mit Korrosionsschäden; Befestigungen nicht verwertbar

Zufahrtstor an der  
nordwestlichen Grundstücksgrenze

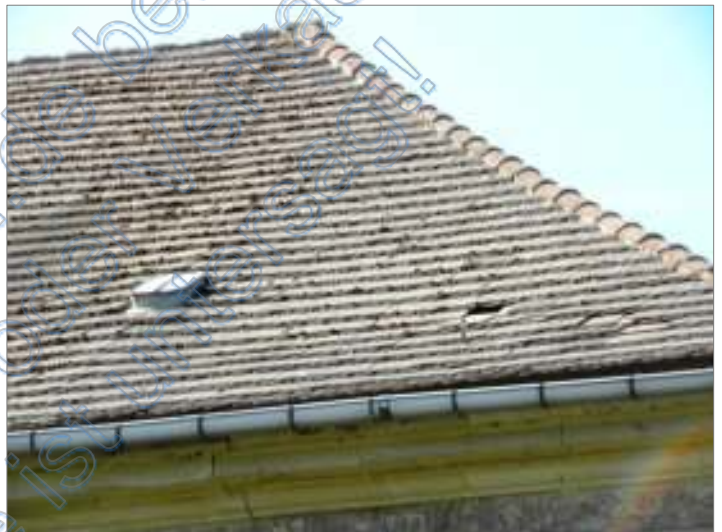
Dacheindeckungen schadhaft und vermutlich überwiegend nicht verwertbar, teilweise fehlen Dachziegel – Feuchtigkeitsschäden im Gebäudeinneren sind zu vermuten; Dachentwässerung teilweise defekt

Dacheindeckung  
im mangelhaften Zustand

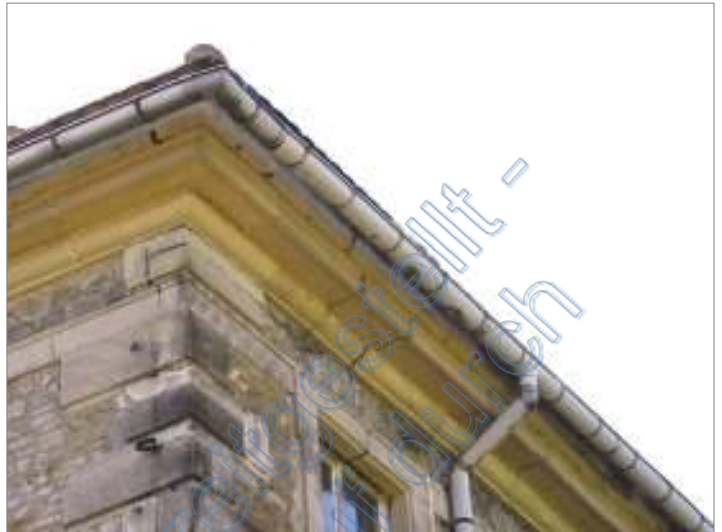
| Fassaden/ Umfassungen mit Mauerwerks- und Fugenschäden, Rissbildungen |

Fassadenelemente/ Mauerwerk  
im mangelhaften Zustand

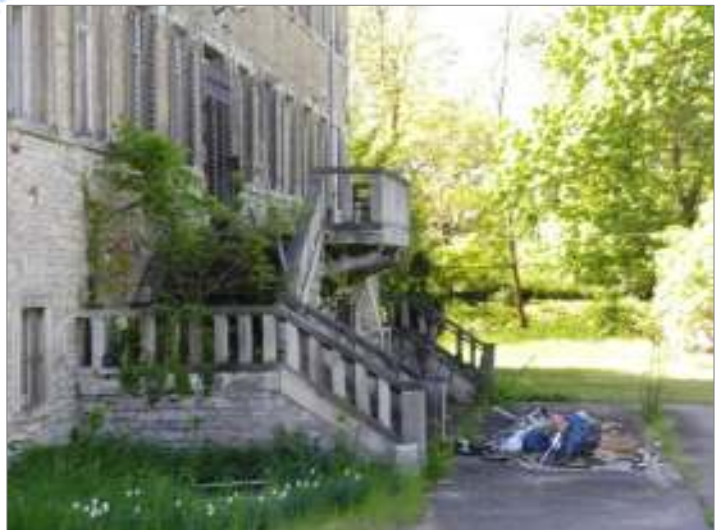
Haupteingang mit Treppenanlage  
im mangelhaften Zustand

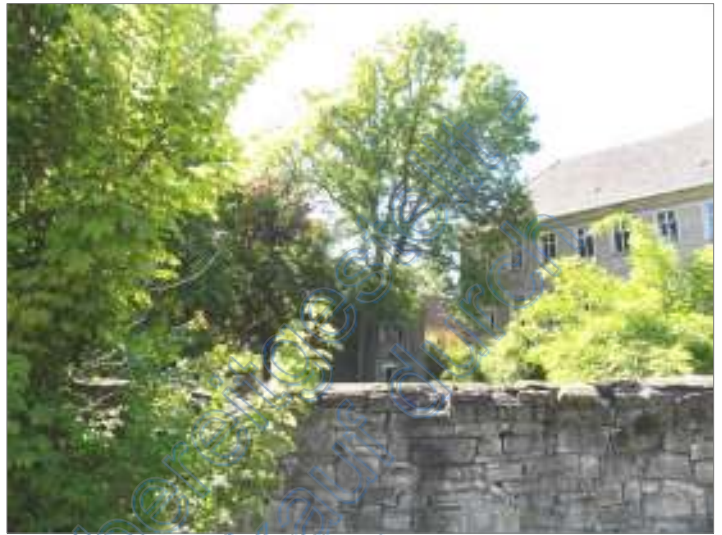
Einfriedungsmauer  
im mangelhaften Zustand
