Exposé zur Zwangsversteigerung

Aktenzeichen **7 K 10 / 23**

Versteigerungsobjekt **Ehemalige Hofstelle**

**Kirchstraße 17
06647 Finne OT Tauhardt**

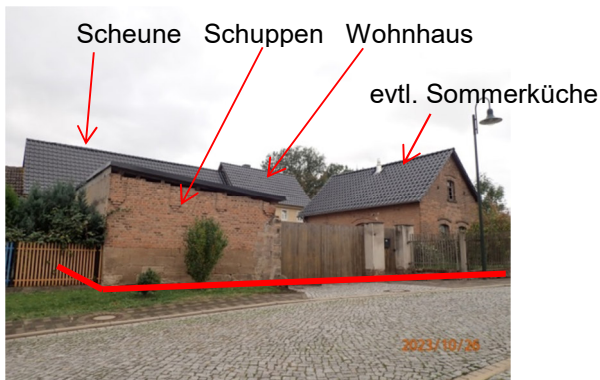
Ansicht von der Straße Am Lauskehügel
Blick in etwa Richtung Südwesten

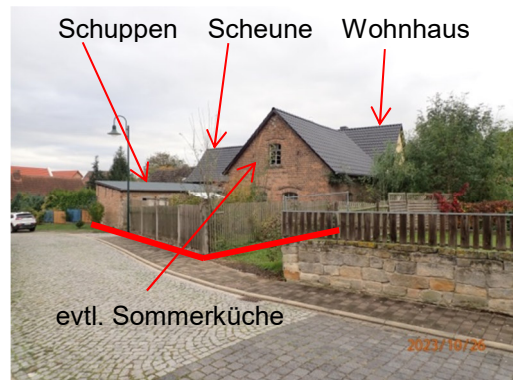
Wohnhaus Rückseite und Garten
Blick in etwa Richtung Norden

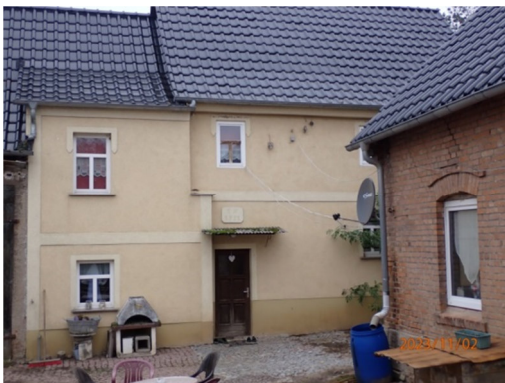
Blick über das Hoftor auf das Wohnhaus
Blick in etwa Richtung Westen

Energieeffizienz / energetische Modernisierungen	Vom Eigentümer wurde weder ein Energieausweis vorgelegt, noch wurden Auskünfte zu energetischen Modernisierungen erteilt.
Zustand / Schäden	Soweit von der Straße aus einsehbar, sind am Dach und an der sichtbaren Fassadenseite keine wertrelevanten Schäden erkennbar.

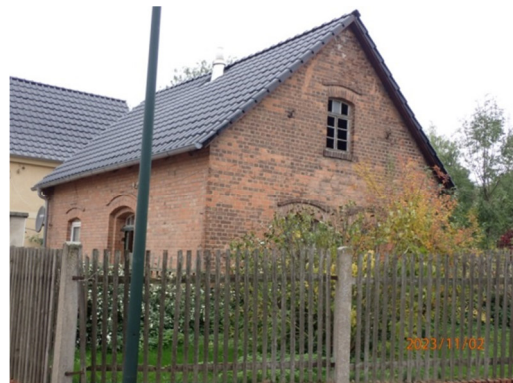
so bezeichnete Sommerküche
Blick in etwa Richtung Nordwesten

Gebäudeart	eingeschossiges Gebäude mit Satteldach
Nutzung	nicht bekannt
Baujahr / Alter	Baujahr und Alter sind nicht bekannt
Brutto-Grundfläche (BGF)	geschätzt ca. 120 m ²
Nutzfläche (NF)	geschätzt ca. 90 m ²
Rohbau, Ausbau	Dem Augenschein nach handelt es sich um einen Mauerwerksbau mit Ziegelmauerwerk. Das Satteldach ist mit Ziegeln gedeckt.
Zustand / Schäden	Soweit einsehbar, wurde die Dachdeckung erneuert. Sonst scheint das Gebäude unsaniert zu sein.
