Auszug aus dem Gutachten über den Verkehrswert

Zweifamilienhaus in 38855 Wernigerode, Kantstr. 32

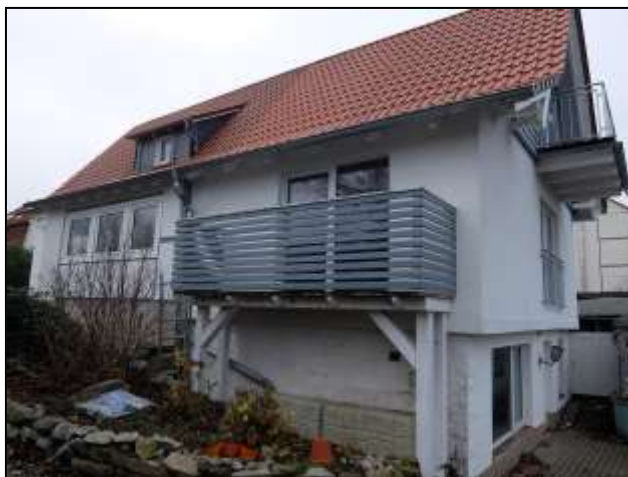
Ansicht von Osten

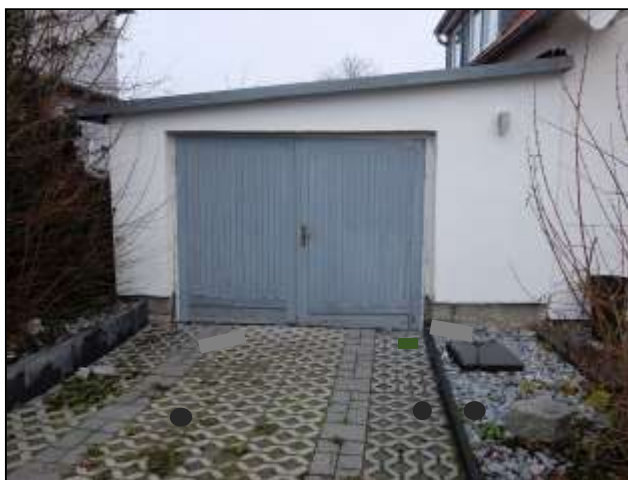
Nebengebäude u.ä.: Gebäude 1: Garage in massiver Bauweise, Baujahr geschätzt ca. um 1950, Betonboden, Holzklapptor, Stromanschluss, Fenster aus Kunststoff, doppelt verglast, teilweise Glasbausteine, Holzdach als Pultdach mit Dichtungsbahnen, Dachrinnen und Regenfallrohr aus Zinkblech, normaler Zustand

Ansicht Garage von Süden

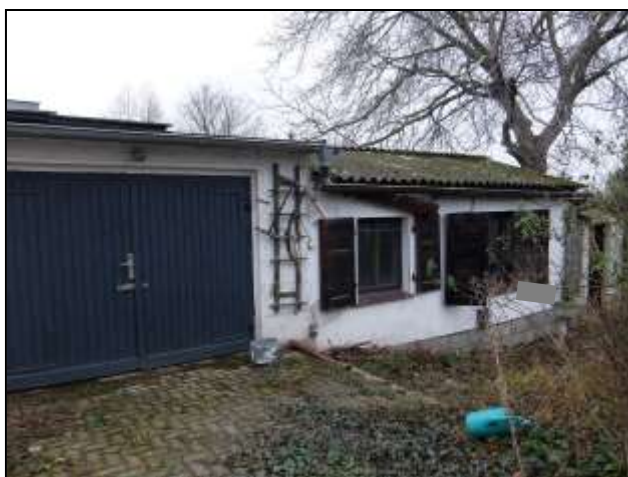
Gebäude 2: Wirtschaftsgebäude (ehem. Bungalow) mit 2 Garagenanbauten, überwiegend in massiver Bauweise, in geringem Umfang in einfacher Holzbauweise, Baujahr geschätzt ca. um 1970, teilweise Betonboden, Holzklapptore, Fenster aus Holz, einfach verglast, Holztür, überwiegend Holzdach als Flachdach, teilweise Betondach, teilweise mit Dichtungsbahnen, teilweise mit Wellplatten, Dachrinnen und Regenfallrohre aus Zinkblech, einfacher Zustand. Es besteht augenscheinlich folgender umfangreicher Reparaturstau:

Ansicht Wirtschaftsgebäude von Osten

- Einbau Fußböden
- Mauerwerksarbeiten
- Reparatur Dachdeckung/ Decken
- allgemeine bauliche Ertüchtigung
