## Kurzexposé zum Verkehrswertgutachten 13 K 04/24

für das Objekt in 39418 Staßfurt, Dr.–Frank–Straße 29

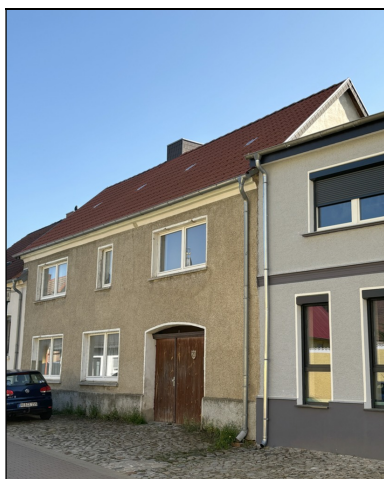
Ansicht des Wohnhauses von der Wilhelmstraße aus

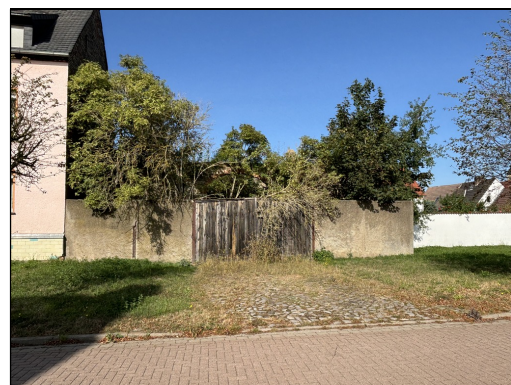
Ansicht des Bewertungsobjektes von der Grabenstraße aus – Grundstücksgrenze verläuft entlang der Mauer; Zufahrt über Wegerecht gesichert
