## Exposee

## Verkehrswert

**Grundstück mit Einfamilienhaus u. zwei ehemaligen landwirtschaftlichen Betriebsgebäuden bebaut**  
**keine Innenbesichtigung ermöglicht**

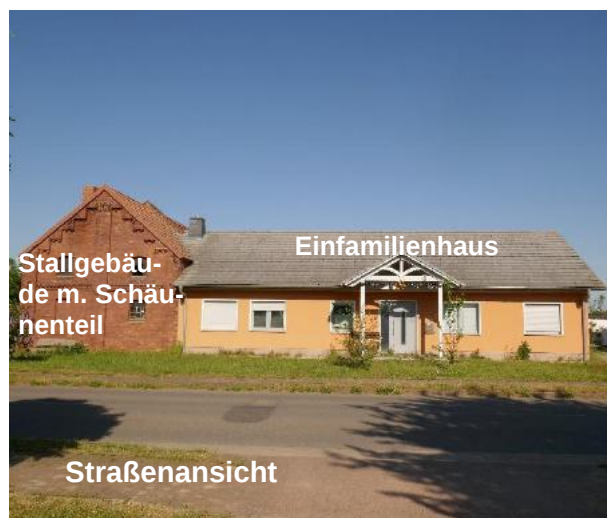
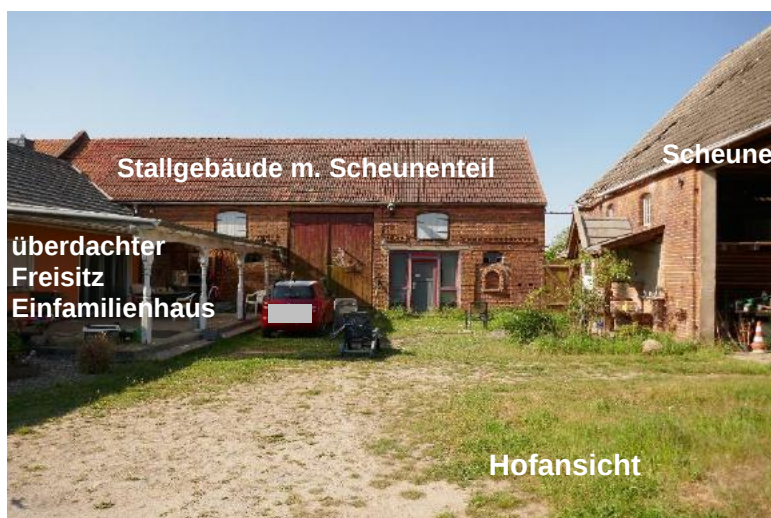
| Gebäude Einfamilienhaus | 1-geschossiger Massivbau, Dachgeschoss vermutlich nicht ausgebaut, vermutlich nicht unterkellert, Außenwände gedämmt m. Isolierputz, isolierverglaste Holzfenster m. Kunststoffrollläden, Dacheindeckung Dachsteine, hofseitig überdachter Freisitz |
| Stallgebäude m. Scheunenteil | Massivbau, Außenwände Sichtmauerwerk aus Hartbrandziegel, taufenhohes Bretttertor, Dachgeschoss m. hohem Drempe, im Dachgeschoss hofseitig Luken m. Bretttertüren, Satteldach m. Dachziegel gedeckt, Elektroinstallation |
| Scheune | Mischbauweise, Außenwände Sichtmauerwerk aus Hartbrandziegel, Giebelwände Fachwerk, Gefache m. Kalksandsteinen ausgemauert, hofseitig traufenhohe breite Öffnung, hohes Satteldach m. Dachsteinen gedeckt, vermutlich keine Elektroinstallation |
| Allgemeinbeurteilung Einfamilienhaus | baulicher Zustand u. Instandhaltung des modernisierten Gebäudes augenscheinlich gut, von außen keine größeren Schäden u. kein Instandhaltungsstau festgestellt |
| Stallgebäude m. Scheunenteil | baulicher Zustand befriedigend, keine größeren Schäden, Instandhaltungsstau |
| Scheune | baulicher Zustand schlecht, Schäden Fachwerk u. Dachdeckung, Instandhaltungsstau |
