## Kurzbeschreibung

**Gesamtverkehrswert** zum Stichtag 30.08.2021 rd. **76.600,00 €**  
**keine Innenbesichtigung Mehrfamilienhaus (1) u. Dachgeschoss Stallgebäude (2)**

**Postalische Adresse**  
**39619 Arendsee (Altm.)**  
**Kleinau, Ortsteil Lohne**  
**Im Dudel 34**

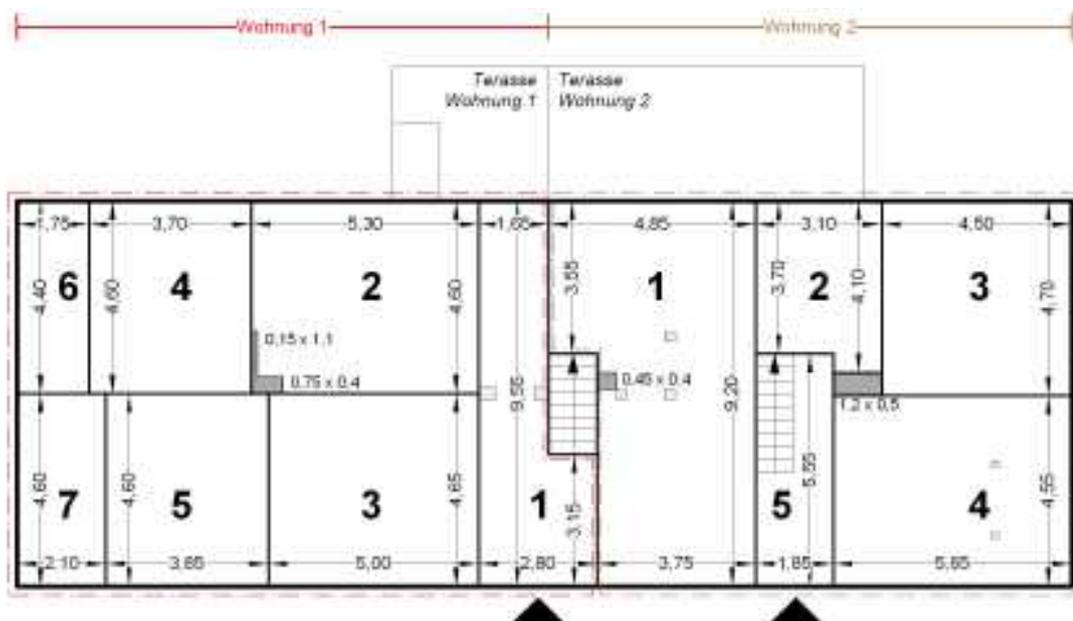
### Grundriss-Skizze Erdgeschoss Mehrfamilienhaus (1)

#### Wohnung 1

- 1 Flur
- 2 Wohn-Küche
- 3 - 5 Wohnräume
- 6 Duschbad / WC
- 7 Kammer

#### Wohnung 2

- 1 Wohn-Küche
- 2 - 4 Wohnräume
- 5 Flur

- Eingang
- Schornstein
- freistehendes Fachwerk

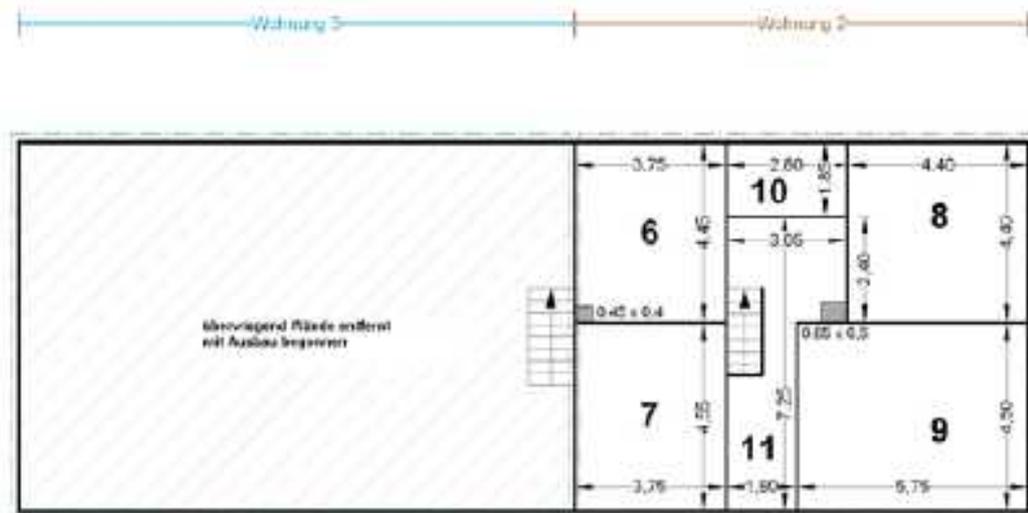
### Grundriss-Skizze Obergeschoss Mehrfamilienhaus (1)

Wohnung 2

6 - 9 Wohnräume  
10 Duschbad / WC  
11 Flur
