## Exposé zum Gutachten

### über den Verkehrswert

**Bewertungs-  
objekt: Einfamilienhausgrundstück**

**Adresse: 06231 Bad Dürrenberg  
Persebachgasse 11**

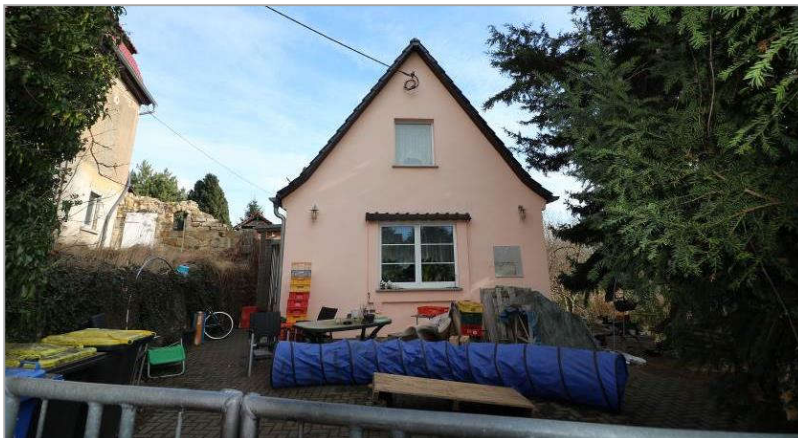
Blick etwa  
nach O

**Außenansichten** Putz mit Farbanstrich, Sockel abgesetzt

| <b>Allgemeinbeurteilung</b> | <p>Die baulichen Anlagen befanden sich zum Zeitpunkt der Ortsbesichtigung nach dem äußeren Eindruck insgesamt in einem guten Unterhaltungszustand.</p> <p>Bei dieser Verkehrswertermittlung wird vorausgesetzt, dass das Gebäude nach den üblichen Regeln des Bauhandwerks errichtet wurde. Es erfolgte im Übrigen keine Funktionsprüfung der haustechnischen Anlagen (z.B. Elektrik, Heizung, Wasser und Abwasser).</p> |

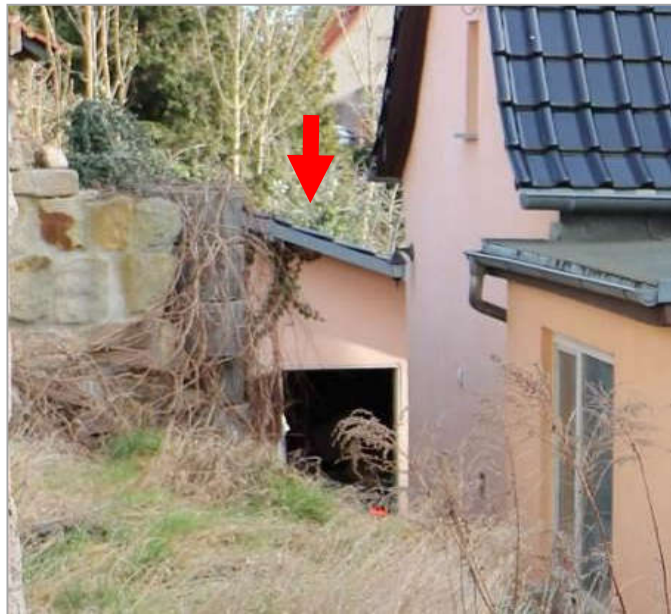
Außenansicht

- Baujahr nicht bekannt
- vermutlich Massivbau (Mauerwerksbauten), 1-geschossig, nicht unterkellert
- Fundamente vermutlich aus Beton
- Pultdach mit Ziegelerdeckung
- Regenrinne und -fallrohr nicht bekannt
- Außenwände mit Putz und Farbanstrich
- Türen und Fenster nicht bekannt
- Innenausstattung nicht bekannt
- besondere Bauteile und besondere Einrichtungen sind nicht bekannt
