Kurzfassung zum Verkehrswertgutachten

gemäß § 194 BauGB i. V. mit § 74 a Abs. 5 ZVG
über das bebaute Wohngrundstück [Flst. 537]
– *abrissreifes Wohnhaus mit Nebengelass* –
und über eine Hinterlandfläche [Flst. 47]
Alte Leipziger Straße 45 in 06237 Leuna OT Kötzschau

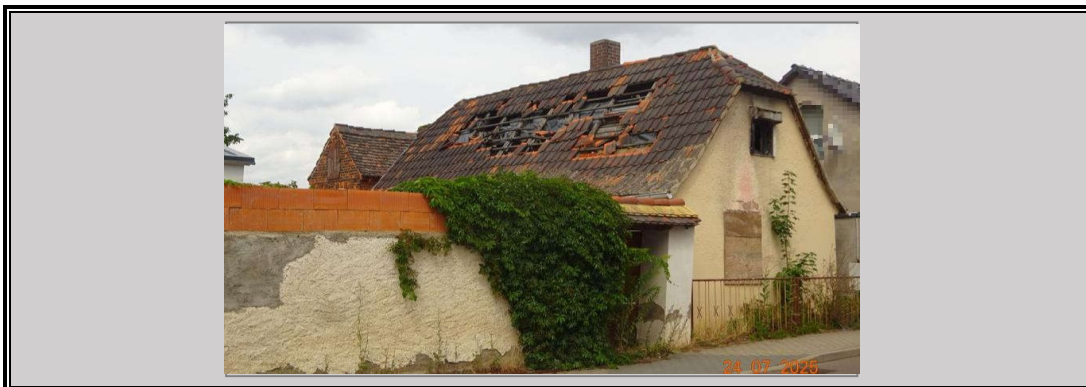
Das **Bewertungsflurstück 537** ist nach äußerlicher Einschätzung mit einem abbruchreifen älteren kleinen Wohnhaus und einem abrisssreifen Nebengebäude (Schuppen bzw. ehem. Stallung) einfachster Bauart bebaut. Das ehemalige Wohnhaus als auch das Nebengebäude sind augenscheinlich mit massiven Bau- und Brandschäden behaftet, sodass nach äußerlicher Einschätzung der vorhandenen Bausubstanz hier nur ein Komplettabriss empfohlen werden kann.

Die Bebauung (auf Flst. 537) besteht aus einem abrisssreifen und mit massiven Brandschäden behafteten älteren Wohnhaus und einem einfachen ebenfalls abrisssreifen Nebengebäude (Schuppen). Aufgrund des äußerlich erkennbaren Schadensbildes ist das ehemalige Wohnhaus nicht mehr bewohnbar.

Modernisierungsmaßnahme: Nach äußerlicher Einschätzung fanden am Wohn- als auch am Nebengebäude keine wesentlichen Sanierungsmaßnahmen statt. Der ersichtliche Brandschaden am Dachstuhl (Dachbereich ist noch offen) wurde nicht repariert, sodass im Inneren des Gebäudes erhebliche weitere Bauschäden vorhanden sein dürften.

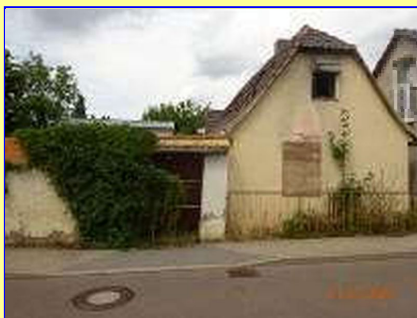
ehem. Wohnhaus

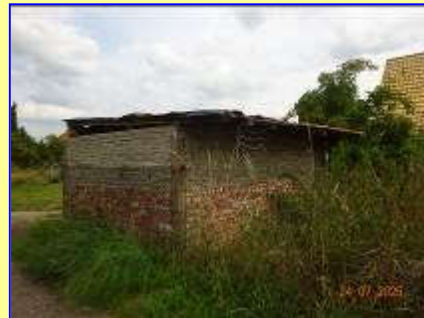
ehem. Stallung bzw. Schuppen

Auf dem Flurstück 47 (Garten- bzw. Grünlandfläche) befindet sich an der östlichen Grundstücksgrenze ein älteres ebenfalls abrisssreifes Nebengebäude, vermutlich ehemalige Stallung, einfachster Bauart.
