Exposé zum Gutachten

über die Verkehrswerte

**alle an dem Grundstück in
06217 Merseburg,
Goethestraße 26, 26A und 26B**

**Zwangsversteigerungssache
Geschäftsnummer: 16 K 8/25
Gericht: Amtsgericht Merseburg**

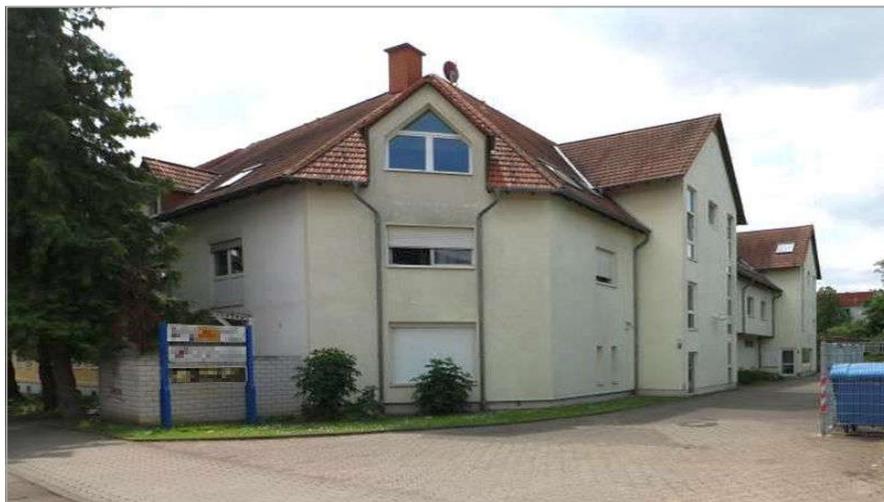
Ansicht etwa NO

Außenansicht des Gebäudes

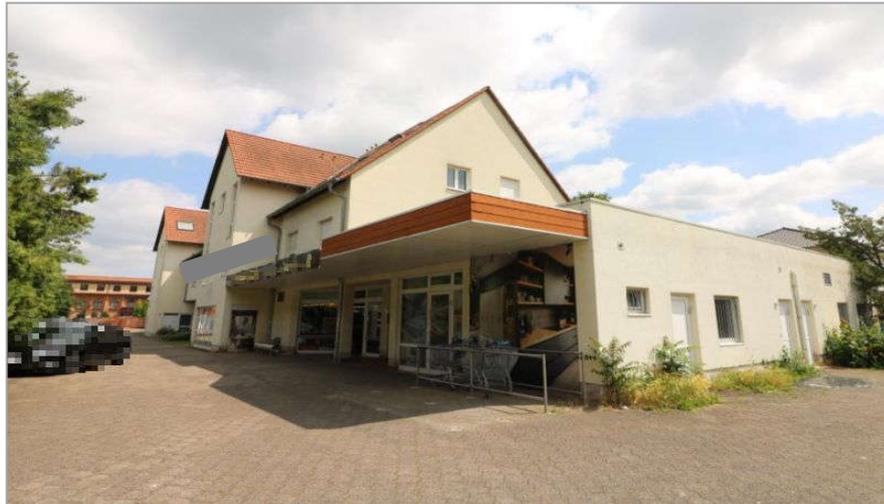
Ansicht
etwa NW

Außenansichten des Gebäudes

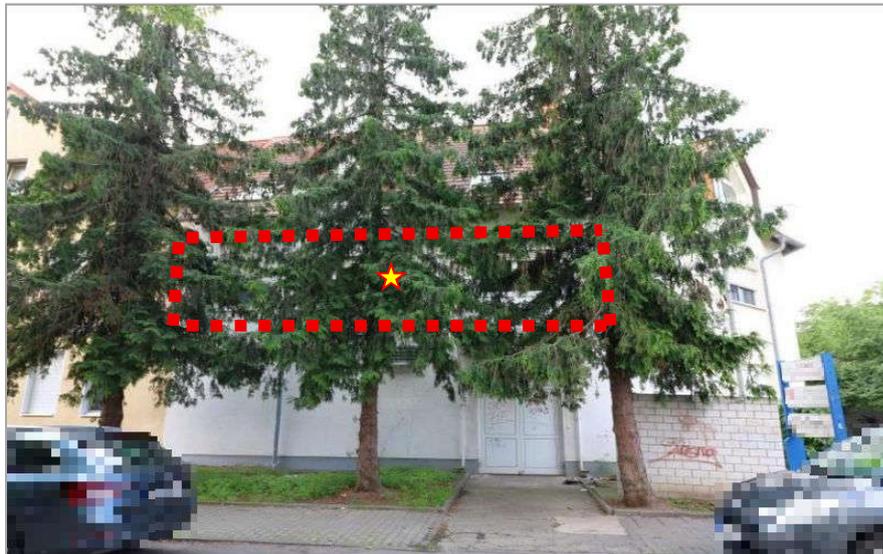
Ansicht etwa O

Außenansicht des Gebäudes (Goethestraße 26) mit Lage der Bewertungswohnung Nr. 1 ★

Blick von der Goethestraße aus

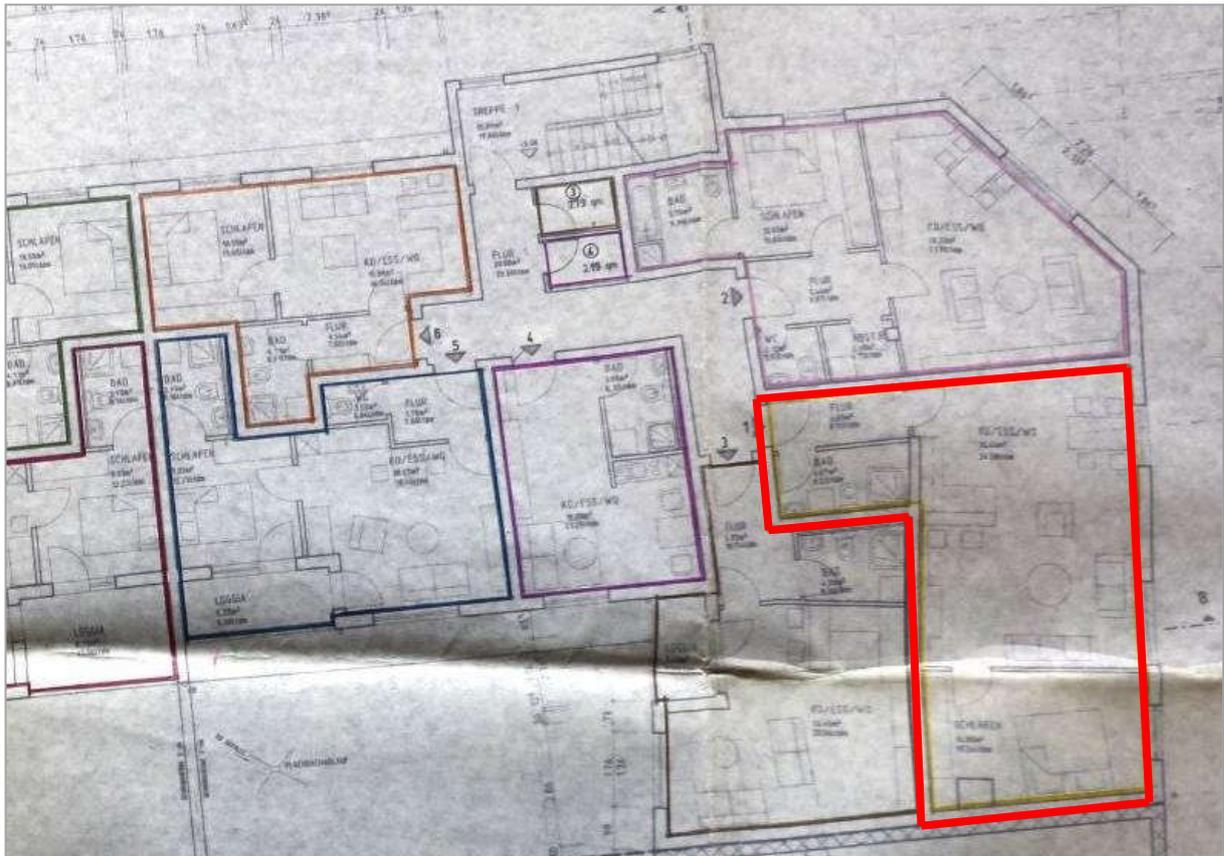
Zweckmäßig, kaum veränderungsfähig; der Raum Schlafen ist ein „gefangener“ Raum. Hinweis: „Gefangene“ Räume sind nicht vom Flur aus, sondern nur über einen anderen Raum begehbar.

Grundriss der zu bewertenden Wohnung mit Abstellraum Nr. 1 (rot umrandet) gemäß Aufteilungsplan als Anlage zur Abgeschlossenheitsbescheinigung, Az.: 0260-94-24

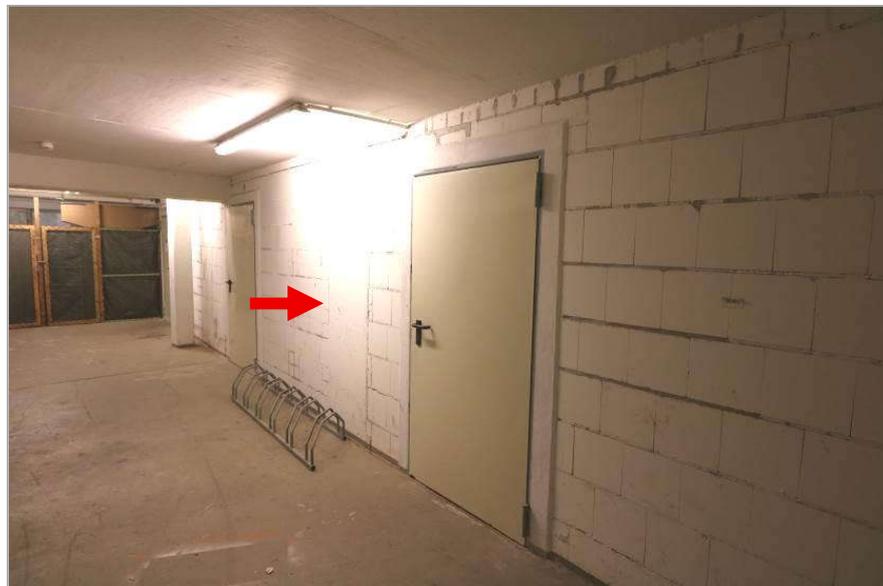
Nach Angabe in der Teilungserklärung sollte sich der Abstellraum 1 hinter der Wand befinden. Ein Zugang
ist nicht erkennbar. →

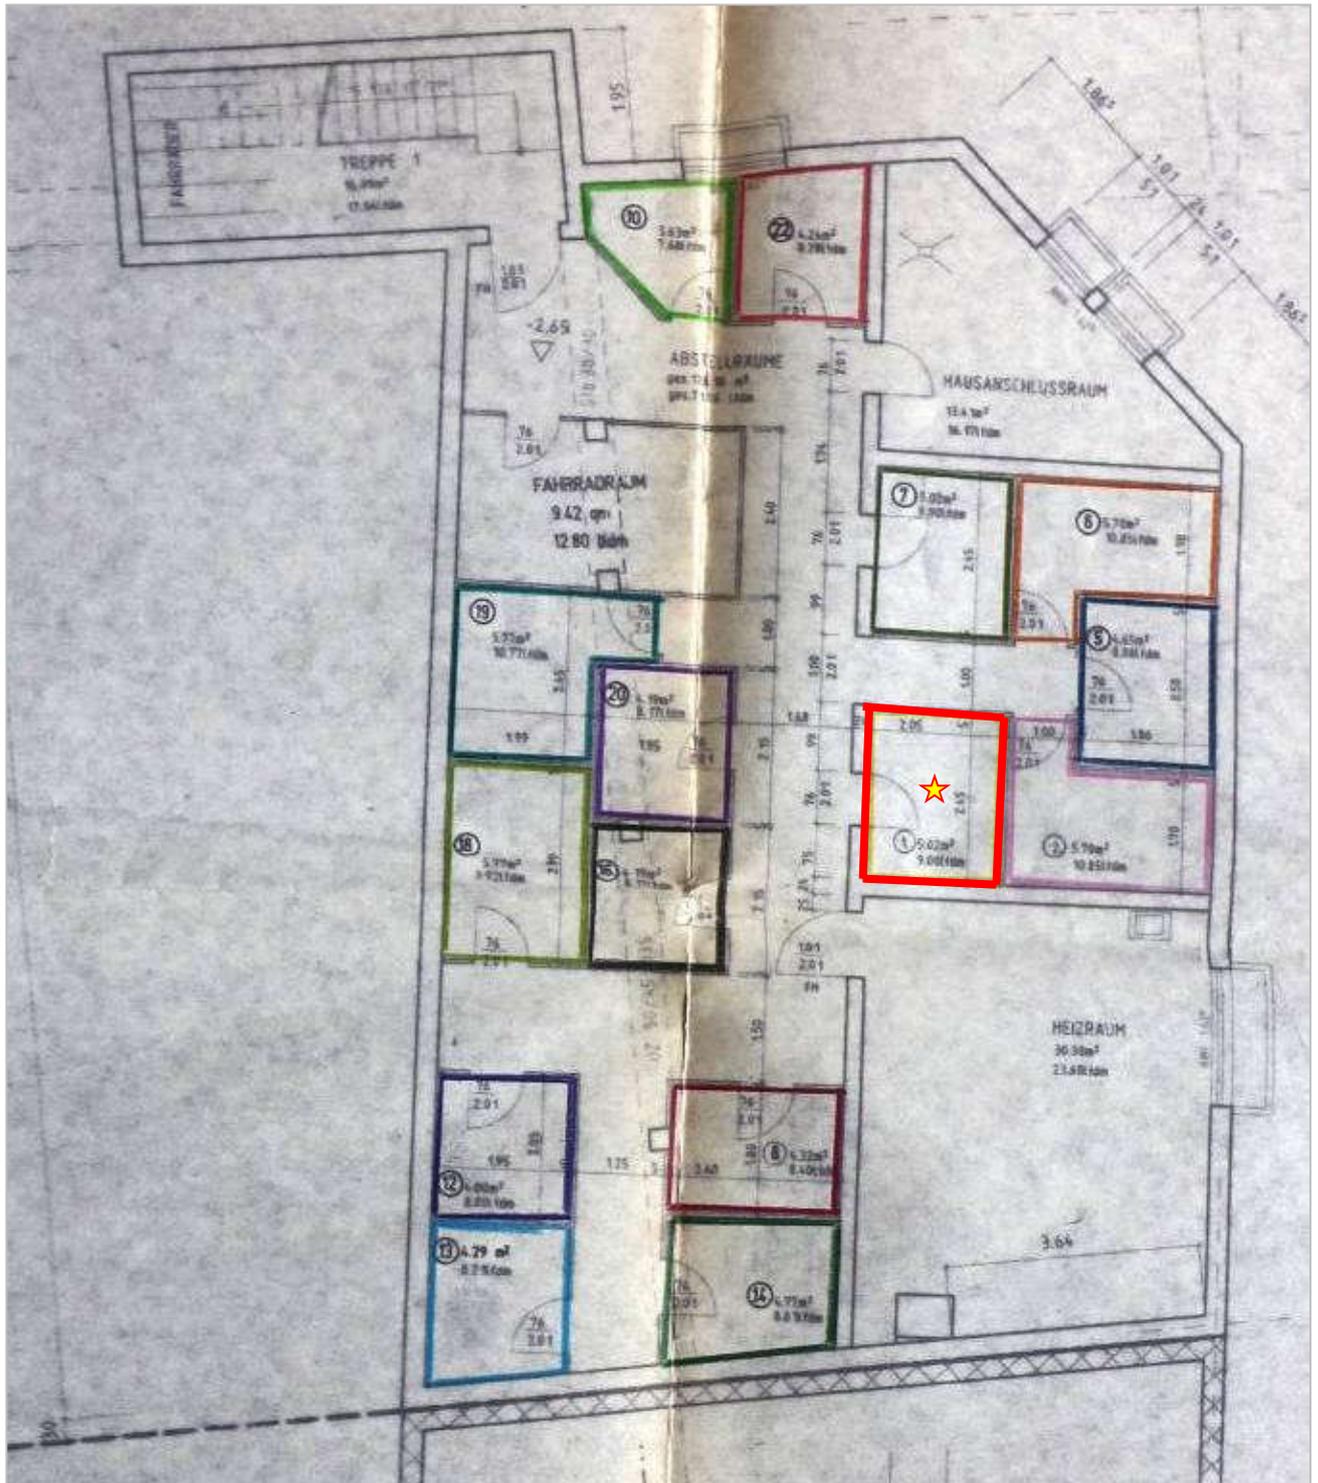
Grundriss des Kellergeschosses mit Lage des Abstellraumes Nr. 1 (rot umrandet, ★) gemäß Aufteilungsplan als Anlage zur Abgeschlossenheitsbescheinigung, Az.: 0260-94-24

Hinweis: Der Grundriss des Kellergeschosses mit Anordnung und Lage der einzelnen Kellerräume gemäß Aufteilungsplan als Anlage zur Abgeschlossenheitsbescheinigung, Az.: 0260-94-24 stimmt zum Großteil nicht mit den tatsächlichen Gegebenheiten überein.

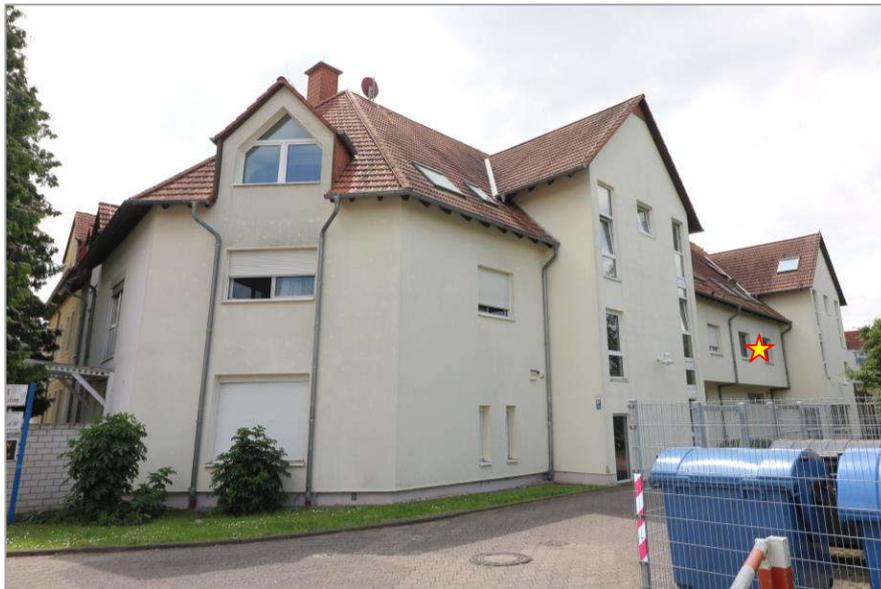
Ansicht etwa NO

Außenansichten des Gebäudes (Goethestraße 26B) mit Lage der Bewertungswohnung Nr. 7 ★

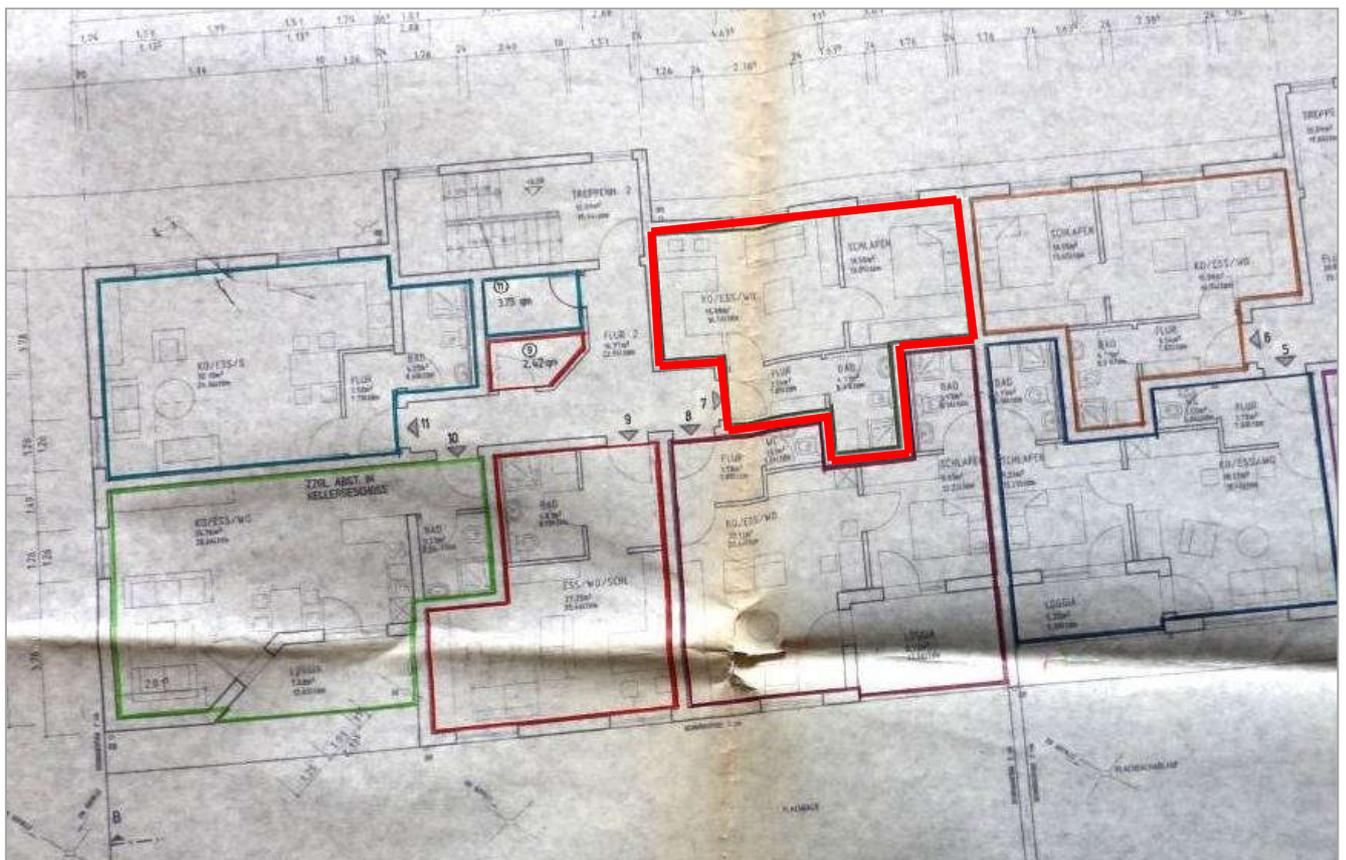
Grundriss der zu bewertenden Wohnung Nr. 7 (rot umrandet) gemäß Aufteilungsplan als Anlage zur Abgeschlossenheitsbescheinigung, Az.: 0260-94-24

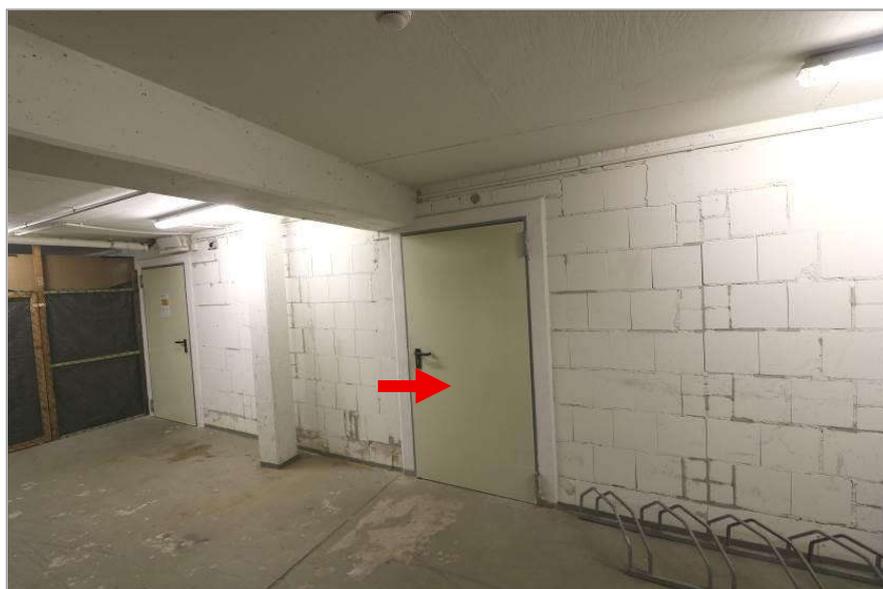
Nach Angabe in der Teilungserklärung sollte sich der Abstellraum Nr. 7 hinter der mit einem roten Pfeil markierten Tür befinden.

Hinweis: Die Tür weist im oberen rechten Bereich des Türblattes eine kleine Beschriftung „Heizung“ auf.

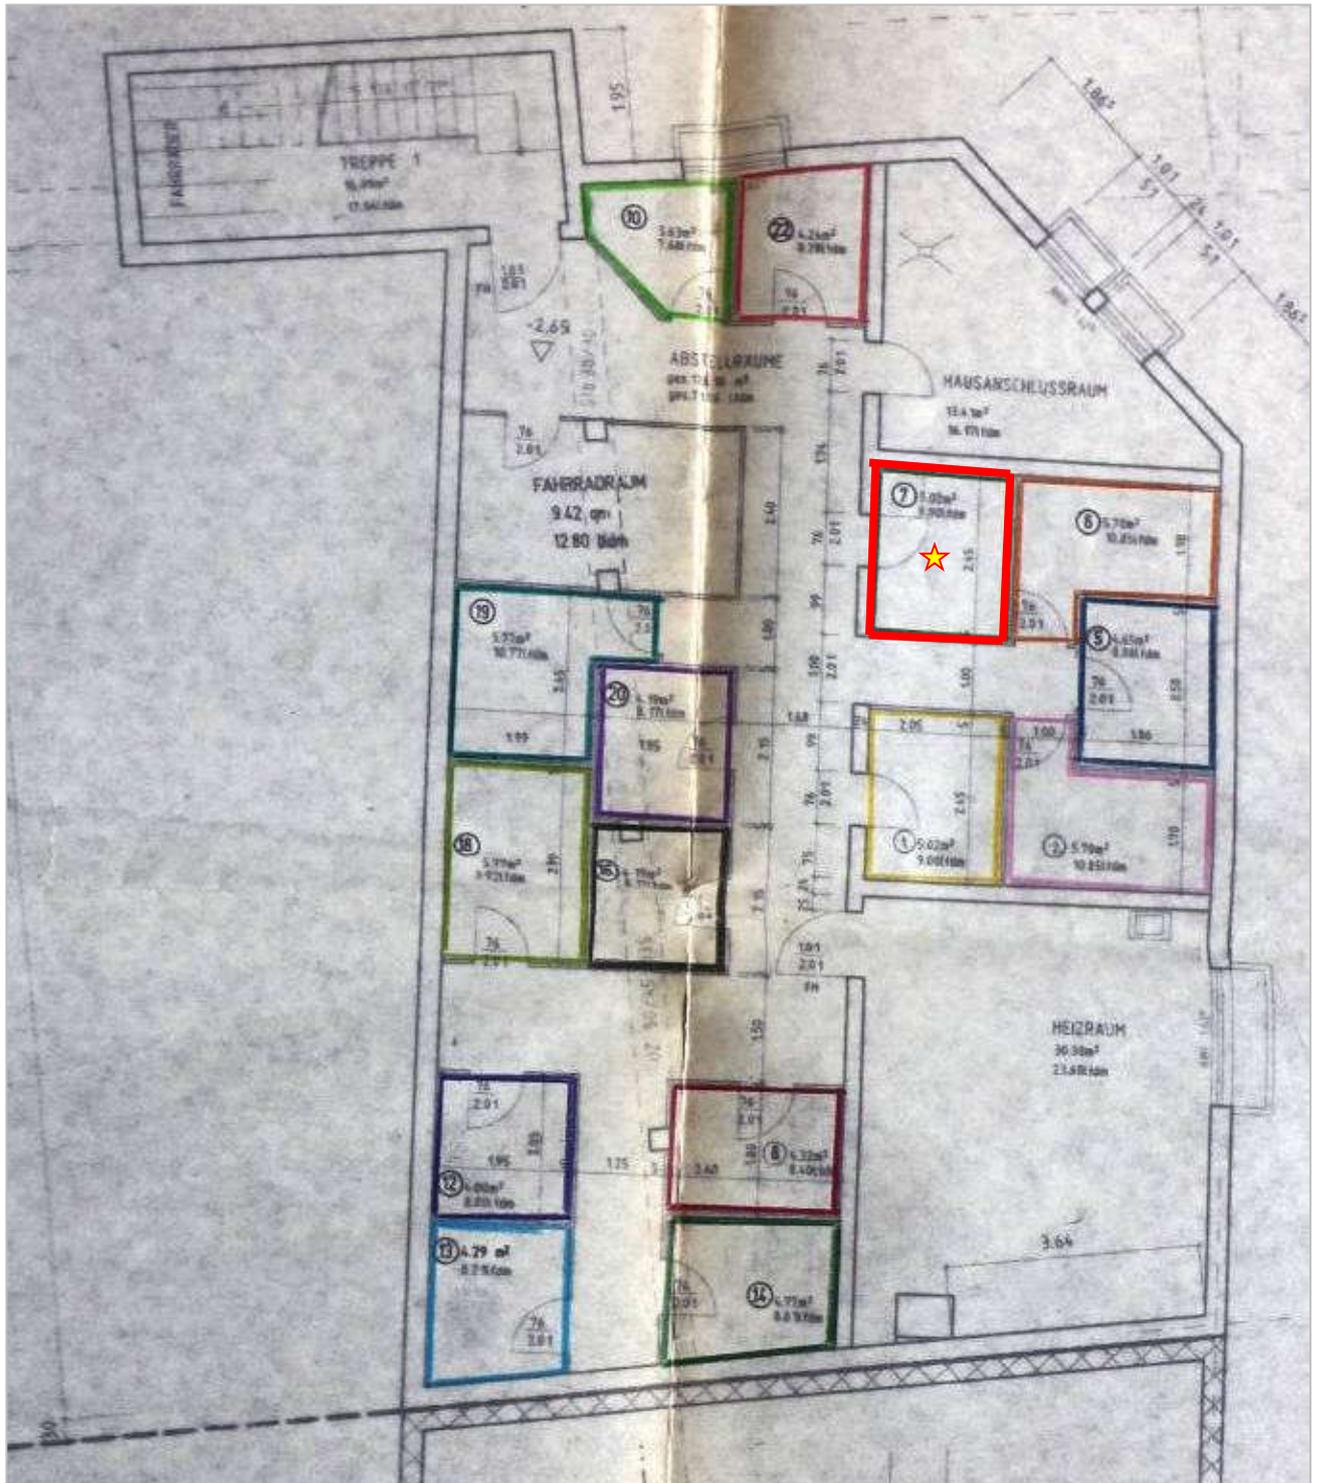
Grundriss des Kellergeschosses mit Lage des Abstellraumes Nr. 7 (rot umrandet, ★) gemäß Aufteilungsplan als Anlage zur Abgeschlossenheitsbescheinigung, Az.: 0260-94-24

Hinweis: Der Grundriss des Kellergeschosses mit Anordnung und Lage der einzelnen Kellerräume gemäß Aufteilungsplan als Anlage zur Abgeschlossenheitsbescheinigung, Az.: 0260-94-24 stimmt zum Großteil nicht mit den tatsächlichen Gegebenheiten überein.

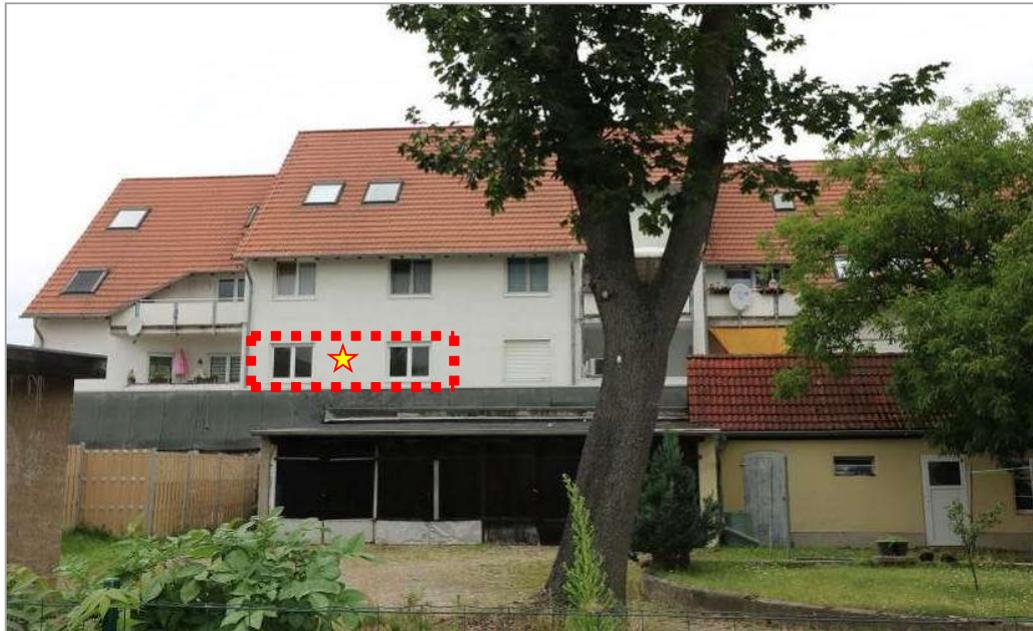
Ansicht etwa S

Außenansicht des Gebäudes (Goethestraße 26B) mit Lage der Bewertungswohnung Nr. 9 ★

Blicke vom südlich gelegenen öffentlichen Weg

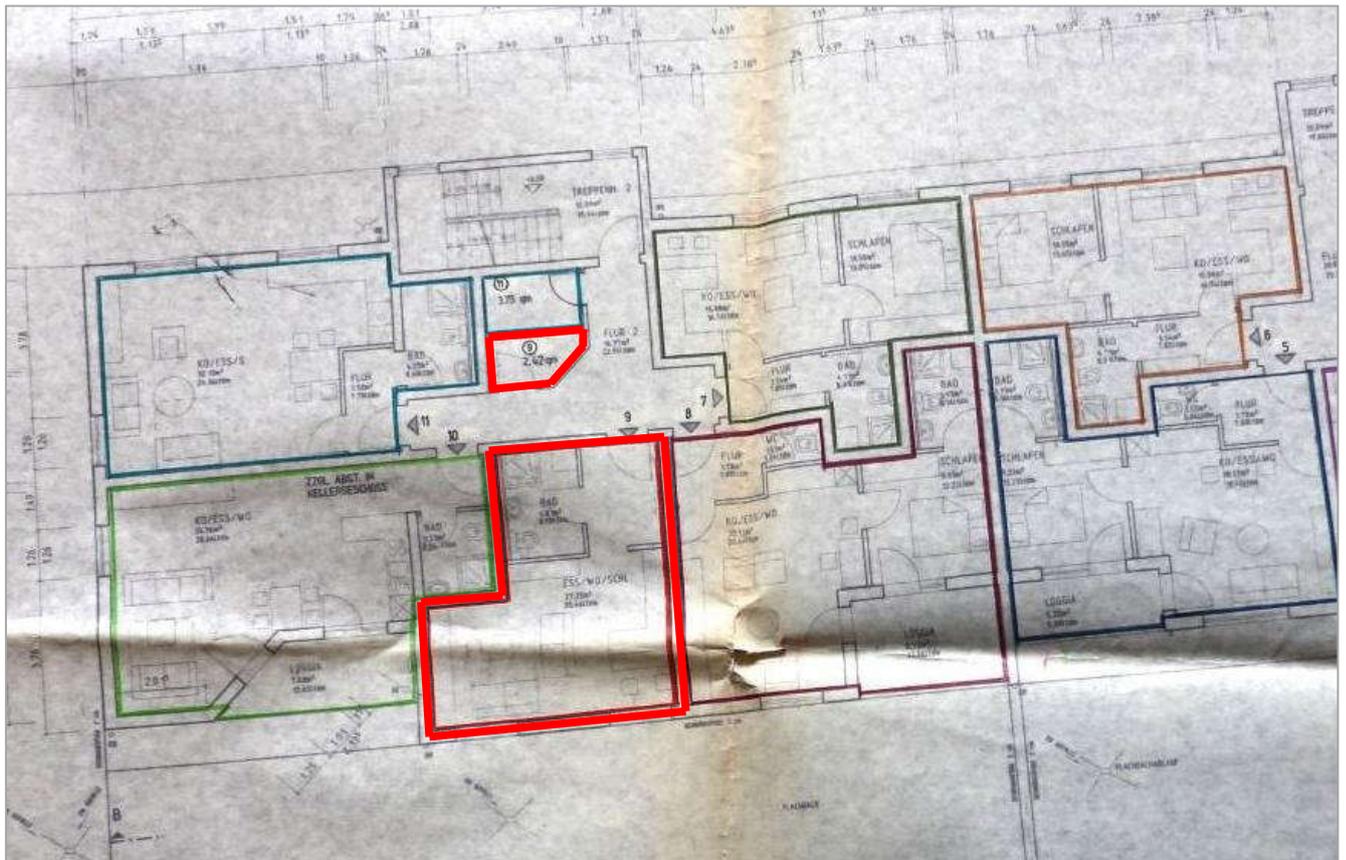
Grundriss der zu bewertenden Wohnung Nr. 9 und Abstellraum Nr. 9 (rot umrandet) gemäß Aufteilungsplan als Anlage zur Abgeschlossenheitsbescheinigung, Az.: 0260-94-24

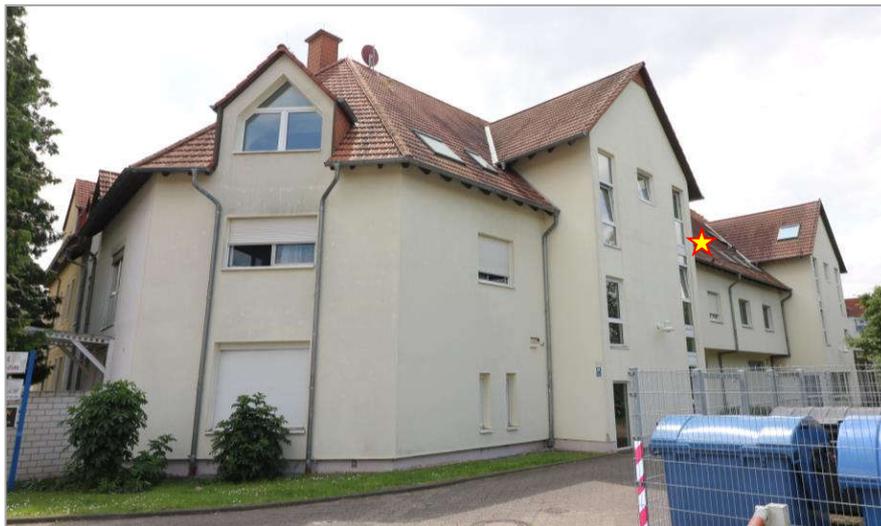
Ansicht etwa NO

Außenansichten des Gebäudes (Goethestraße 26 / 26A / 26B) mit Lage der Bewertungswohnung Nr. 17 ★

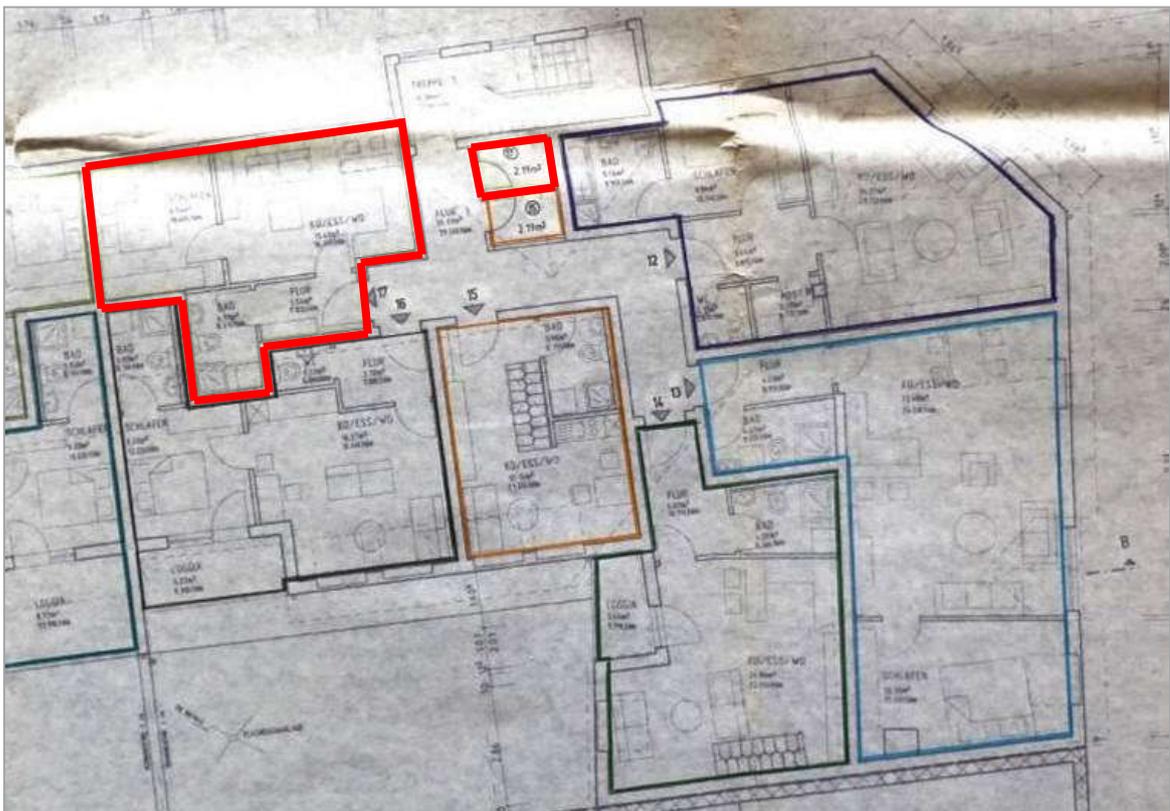
Grundriss der zu bewertenden Wohnung mit Abstellraum Nr. 17 im Dachgeschoss (rot umrandet) gemäß Aufteilungsplan als Anlage zur Abgeschlossenheitsbescheinigung, Az.: 0260-94-24

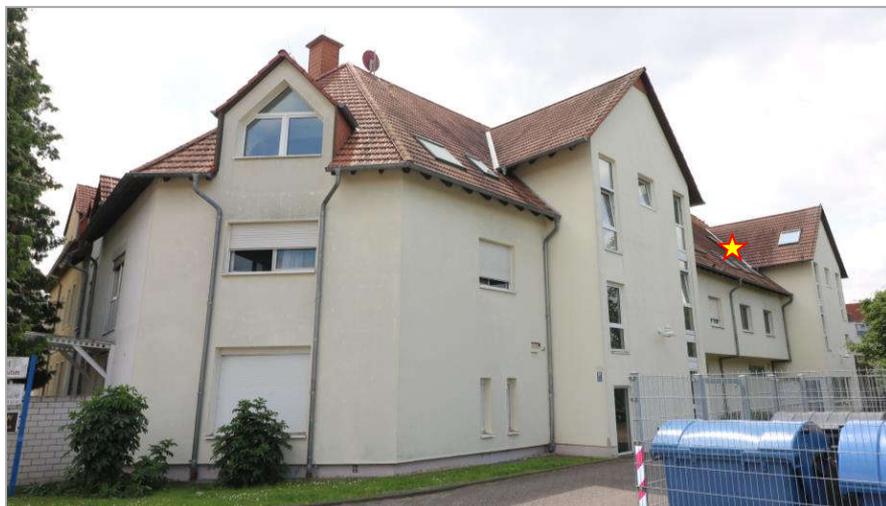
Ansicht etwa NO

Außenansicht des Gebäudes (Goethestraße 26 / 26A / 26B) mit Lage der Bewertungswohnung Nr. 18 ★

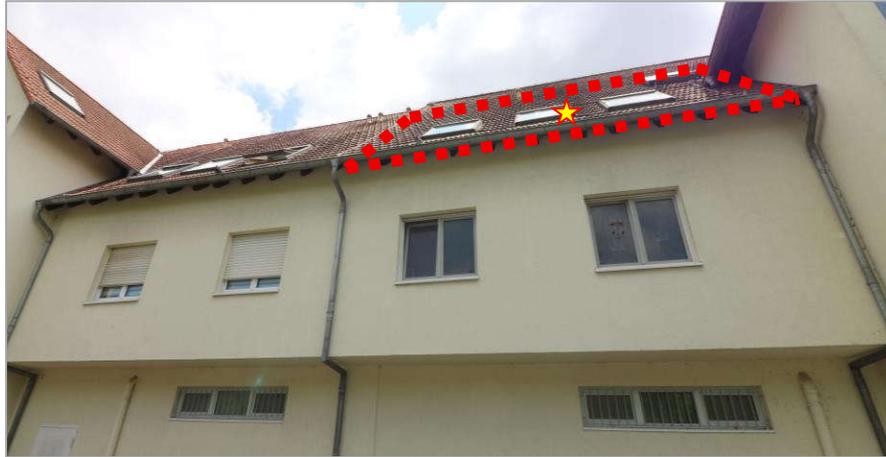
Ansicht
etwa N

Außenansicht des Gebäudes (Goethestraße 26 / 26A / 26B) mit Lage der Bewertungswohnung Nr. 18 ★

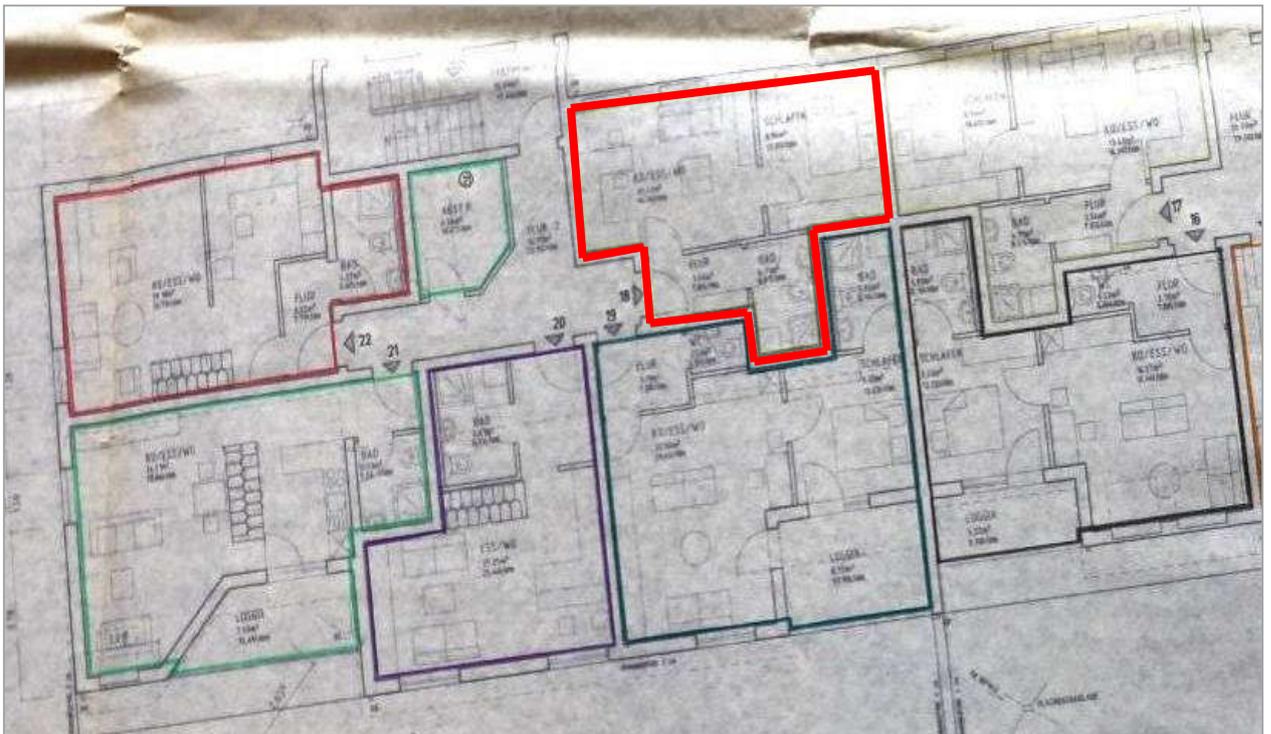
Grundriss der zu bewertenden Wohnung mit Abstellraum Nr. 18 im Dachgeschoss (rot umrandet) gemäß Aufteilungsplan als Anlage zur Abgeschlossenheitsbescheinigung, Az.: 0260-94-24

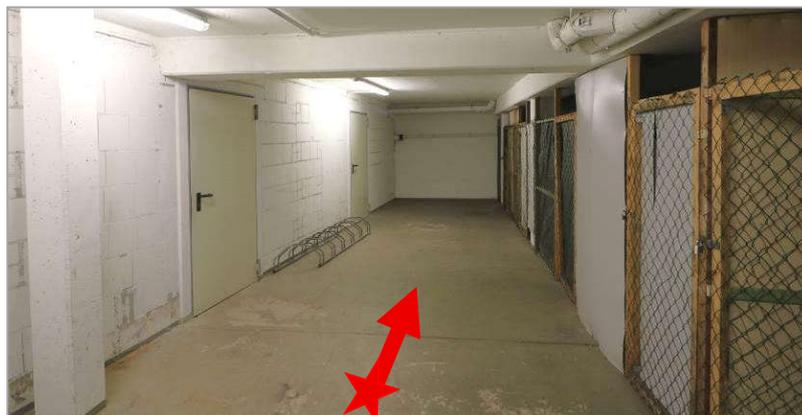
Hinweis: Der Grundriss des Kellergeschosses mit Anordnung und Lage der einzelnen Kellerräume gemäß Aufteilungsplan als Anlage zur Abgeschlossenheitsbescheinigung, Az.: 0260-94-24 stimmt zum Großteil nicht mit den tatsächlichen Gegebenheiten überein. Der Keller Nr. 18 konnte vom Sachverständigen in der Örtlichkeit nicht identifiziert werden. Nachfolgend die bildliche Darstellung des Kellerganges mit Kellerver-schlüssen sowie auf der nachfolgenden Seite der Grundriss des Kellergeschosses mit Lage des Abstellraumes Nr. 18 (rot umrandet) gemäß Aufteilungsplan als Anlage zur Abgeschlossenheitsbescheinigung, Az.: 0260-94-24

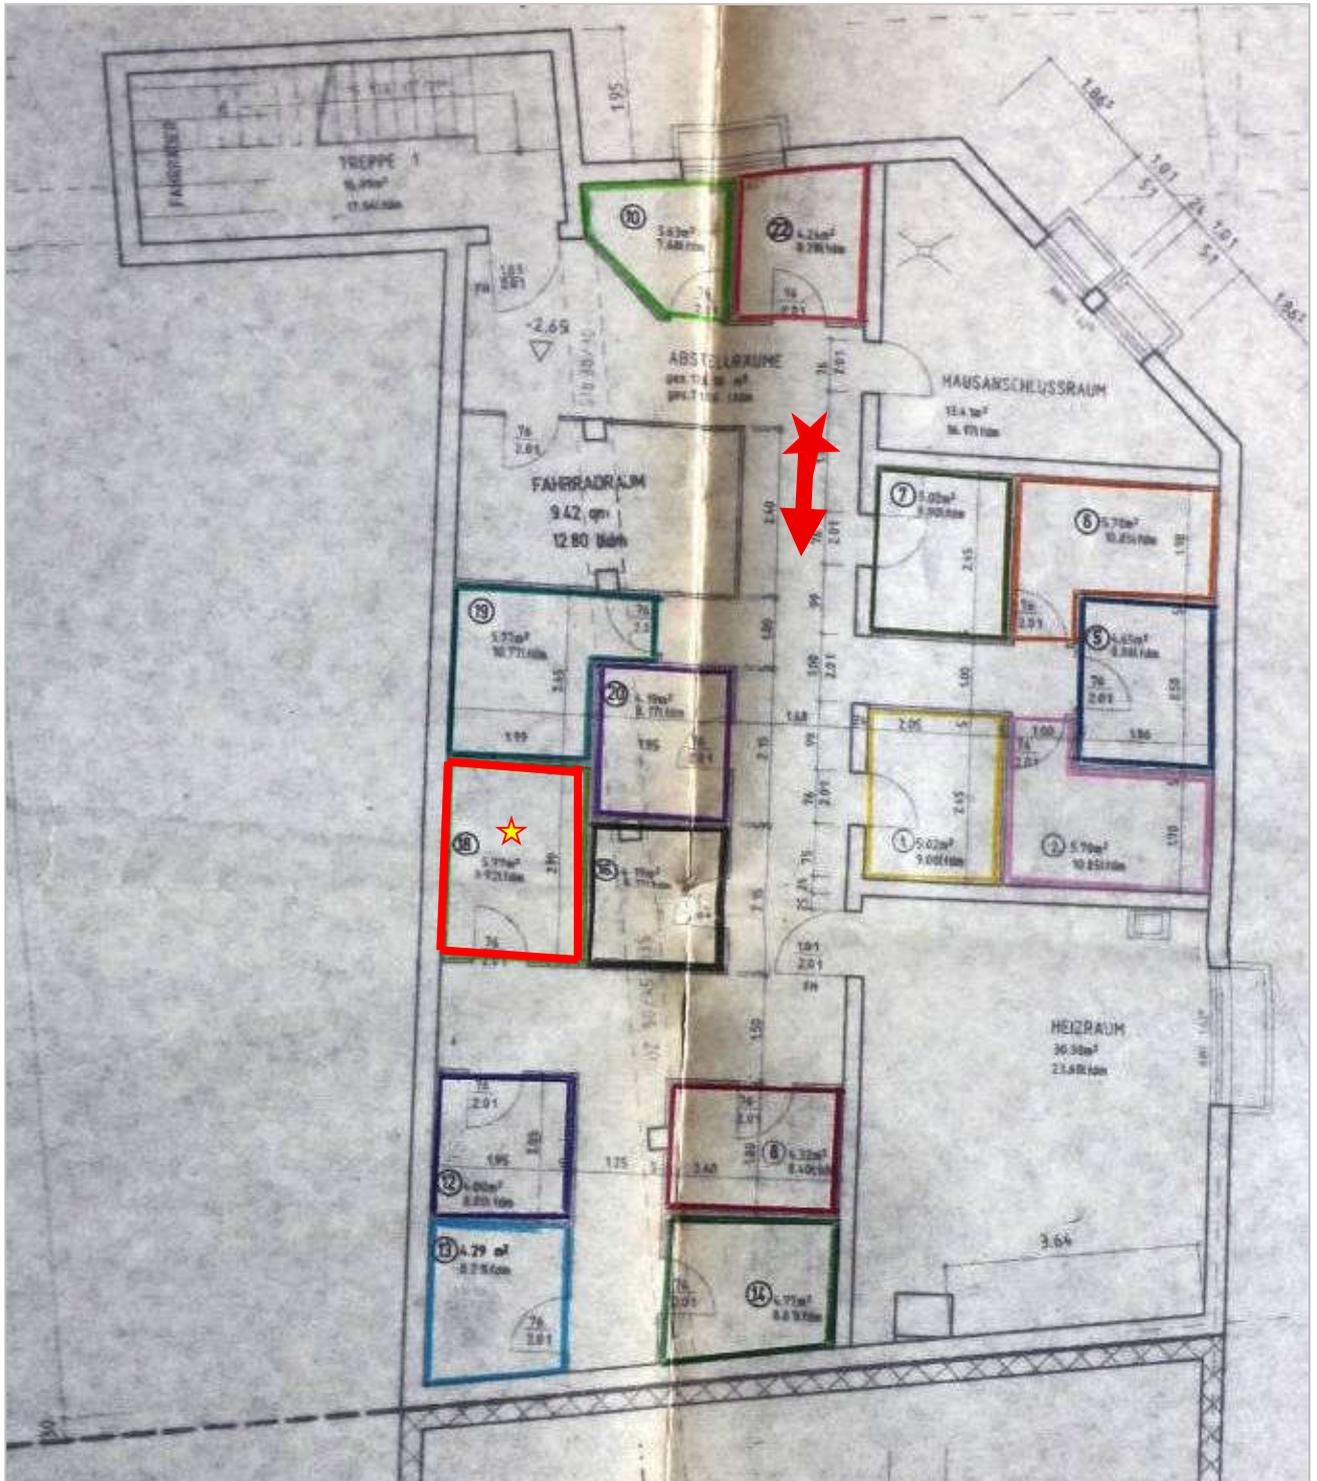
Grundriss des Kellergeschosses mit Lage des Abstellraumes Nr. 18 (rot umrandet, ★) gemäß Aufteilungsplan als Anlage zur Abgeschlossenheitsbescheinigung, Az.: 0260-94-24
