3. 0. Beschreibung der Gebäude und Außenanlagen

Bei dem Bewertungsobjekt handelt es sich um ein Areal von 1067m² in einer Ortslage / Randlage von Barby OT Sachsendorf, Am Rust 19.

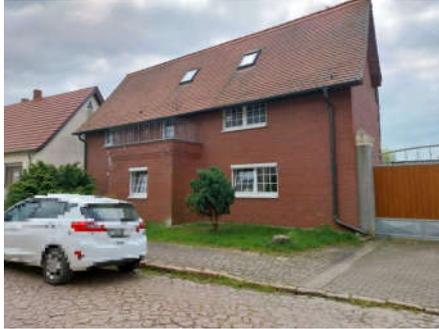
Auf den Bewertungsobjekt sind 4 Gebäude vorhanden.

Das Wohngebäude wurde um 1890 erbaut, eine komplette Gebäudesanierung erfolgte um 1997, d.h. vor ca. 28 Jahren.

Unterdessen ist das Wohngebäude abgewohnt und eine sehr gründliche Renovierung nötig. Ein Wasserschaden = Versicherungsschaden Allianz wurde noch nicht beseitigt. Dazu sind umfangreiche Trocknungsmaßnahmen im Bereich Wohnzimmer nötig, Erneuerung einiger Bodenfliesen bis hin zur Kompletterneuerung Boden. Die Beseitigung Wasserschaden wird bei Wertermittlung ausgeklammert, da Versicherungsschaden in Regulierung.

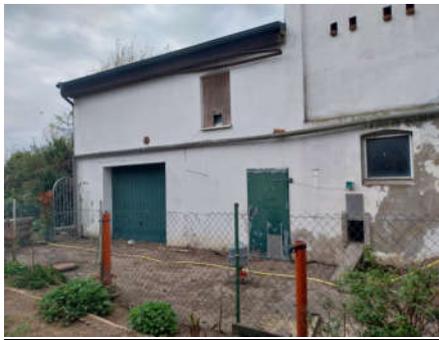
Stall 2

Kurzcharakteristik : Ziegelbauweise, Außenputz mit Anstrich (Risse)
Mit Garage Garagentor / Schwingtor , / Brettertür
Futterboden, flaches Pultdach, Pappeindeckung
E - Anschluss, Einbauten für Stallung (Pferd, Kuh, Hühner)

Grundfläche : ca. 7,00m x ca. 5,50m
