2. LAGEMERKMALE UND LAGEBEURTEILUNG

5. BAUBESCHREIBUNG

A 5 Bauzeichnungen

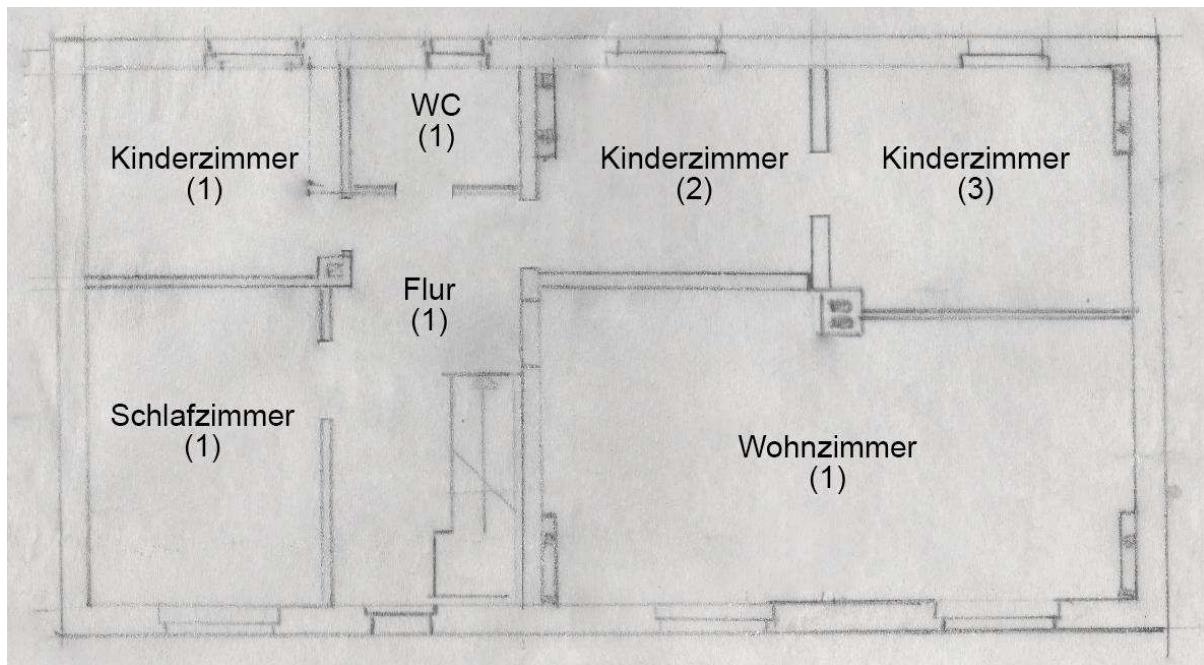
A 5.1 Grundriss Obergeschoss

Objektart	Einfamilienhaus (EFH)
Baujahr	Um 1910 (geschätzt)
Sanierung/ Modernisierung	Renovierungen erfolgten sukzessive in den letzten 20 Jahren. Im Jahr 2021 sind partielle Modernisierungsmaßnahmen durchgeführt worden (u.a. Heizung, Fenster im OG).
Grundrissgestaltung/ Raumaufteilung	EG: Flur, WC, Neben-, Hausanschluss- sowie Heizungsräume Das EG ist überwiegend nicht ausgebaut.
Wohn-/Nutzfläche	OG: Flur, Küche, vier Zimmer, Bad, WC Ca. 96 m ² Wfl. (OG), ca. 90 m ² Nfl. (EG) - siehe Anhang 3
