## KURZGUTACHTEN

für den im Grundbuch von Salzmünde, Blatt 2289 eingetragenen Grundbesitz

Wertermittlungstichtag: 17.04.2024 – entspricht dem Qualitätstichtag

**Geschäftsnummer: 553 K 3/24**

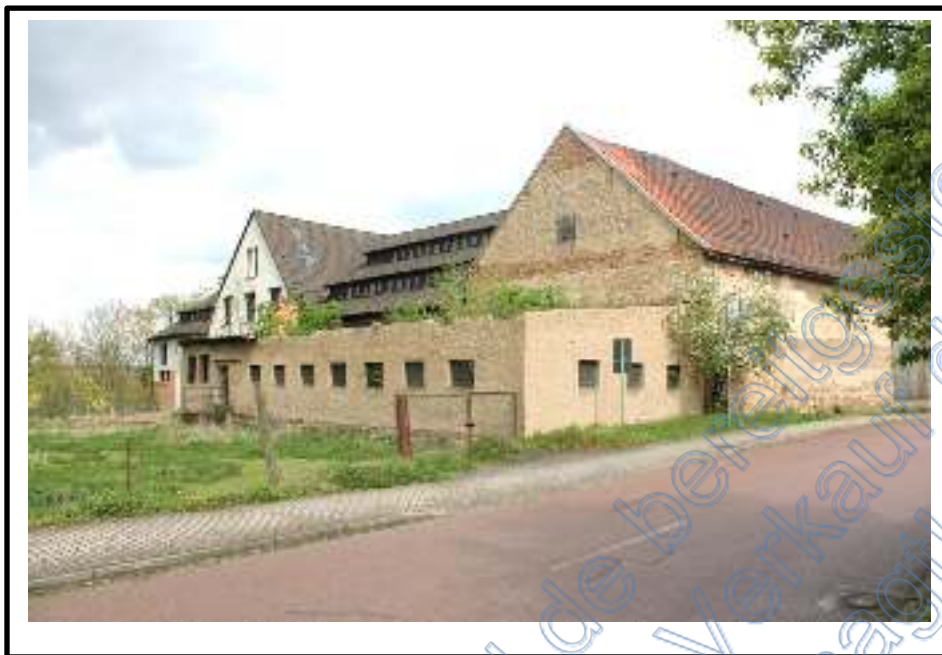
Bild 1  
Detailansicht mit Blick  
auf Lage der Bewer-  
tungsgrundstücke  
Gemarkung Salzmünde  
Flur 3, Flurstück 4/2  
und Flur 4, Flurstück  
34/71 von der Straße  
aus gesehen

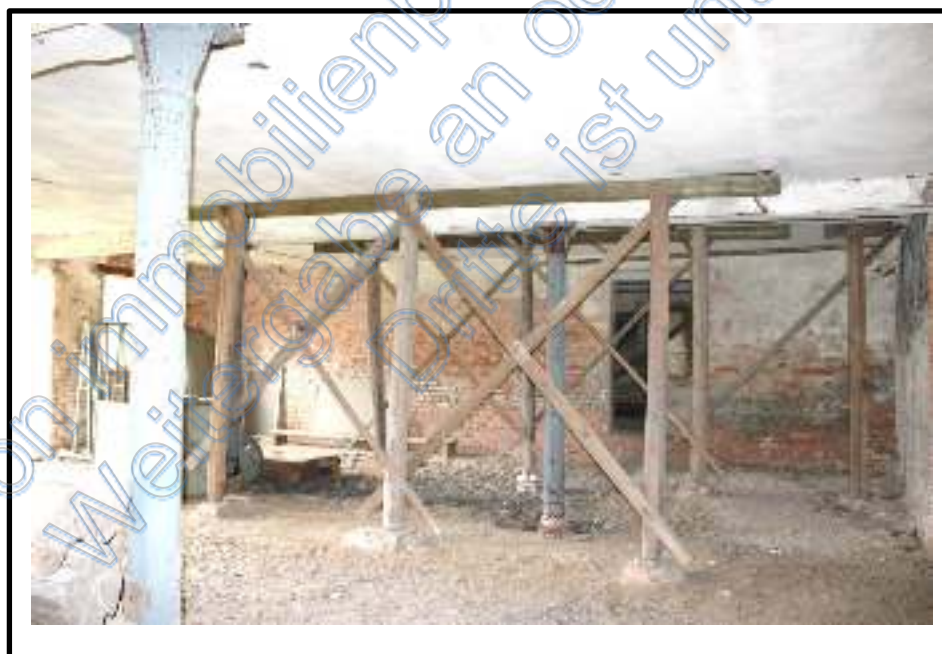
Bild 2  
Detailansicht mit Blick  
in Innenraum von  
Scheunengebäude 2  
(Gebäudeteil G/F)
