Exposé zum Zwangsversteigerungsverfahren

<u>Amtsgericht:</u>	Halle (Saale)
<u>Aktenzeichen:</u>	553 K 31/24
<u>Wertermittlungsstichtag/ Qualitätsstichtag:</u>	10. Juli 2025
<u>Bewertungsobjekt:</u>	Straße der Freundschaft 2 in 06117 Teutschenthal, OT Steuden

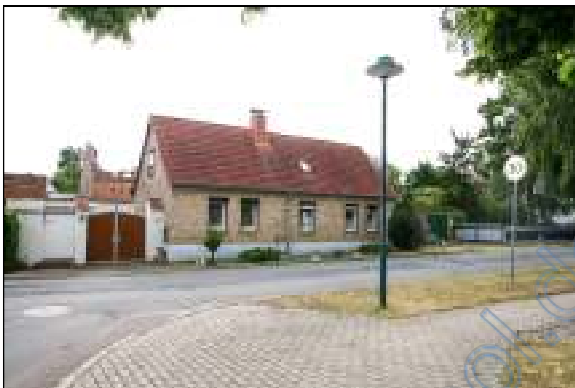
Straßenansicht Flurstück 822 aus östlicher Richtung von der Straße der Freundschaft, Flurstück 823 rechts anschließend.

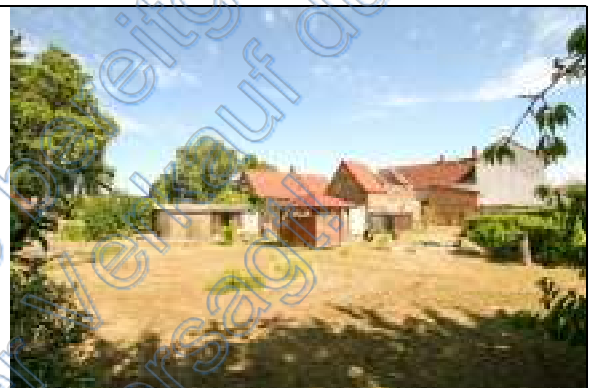
Grundstücksansicht Flurstück 823 aus nordwestlicher Richtung mit dem Doppelgarage links und Pavillon mittig.
