# GUTACHTEN

über den Verkehrswert (Marktwert i. S. d. § 194 BauGB)  
von Teileigentum Nr. 1

Teileigentum Nr. 1 mit Stichtagsnutzung als  
zwei Wohnungen, Souterrain,  
Teileigentumsgrundbuch Blatt 28411 von Halle  
lfd. Nr. 1, Flur 11, Flurstück 1662/61  
Advokatenweg Nr. 44, 06114 Halle (Saale)

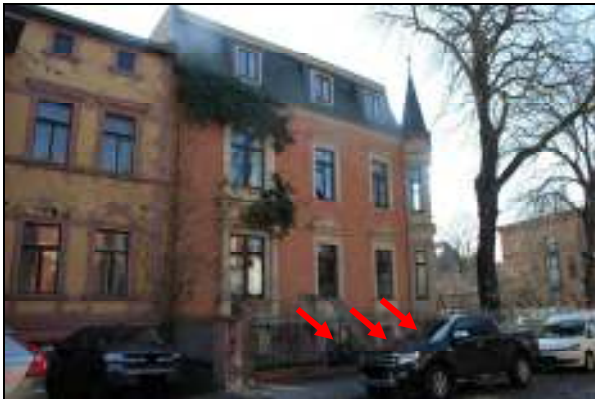
Nordansicht Stadtvilla (MFH) mit Gebäudeflügel an der Lafontainestraße, Lage des Teileigentums Nr. 1 im Souterrain rot markiert, (siehe Flurkarte Seite 3, Fotostandpunkt 1)

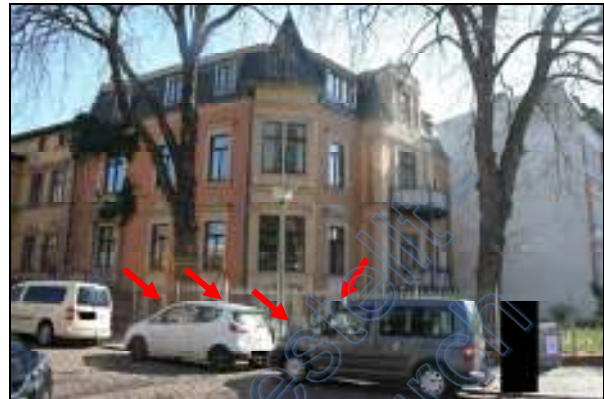
2

Nordwestansicht 1 (Gesamtansicht) Stadtvilla (MFH) Advokatenweg Nr. 44 vom Kreuzungsbereich Lafontainestraße/Advokatenweg aus, Lage des Teileigentums Nr. 1 im Souterrain rot markiert, (siehe Flurkarte Seite 3, Fotostandpunkt 2)

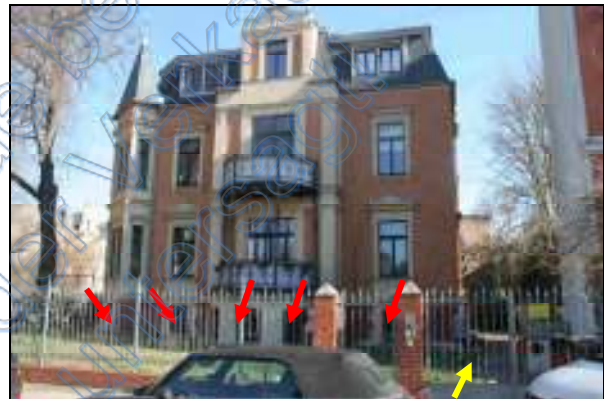
3

Nordwestansicht 2 (Gesamtansicht) Stadtvilla (MFH) vom Kreuzungsbereich Advokatenweg (rechts) und Lafontainestraße am linken Bildrand, (siehe Flurkarte Seite 3, Fotostandpunkt 3)

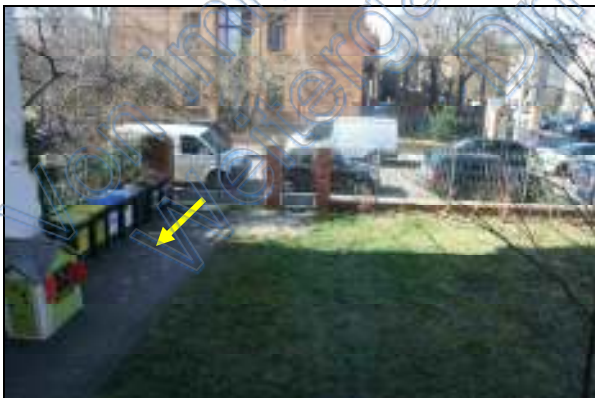
4

Westansicht Stadtvilla (MFH) Haus Nr. 44 mit Gebäudeflügel am Advokatenweg, am unteren rechten Bildrand der Zugang zum Hauseingang und das Zufahrtstor (gelb markiert) u.a. zu den zwei Stellplätzen auf dem Bewertungsgrundstück, (siehe Flurkarte Seite 3, Fotostandpunkt 4)

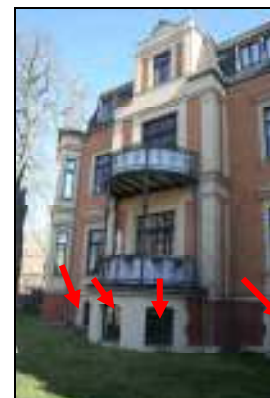
6

Nahansicht 1 Gebäudeflügel am Advokatenweg Haus Nr. 44, Lage des Teileigentums Nr. 1 im Souterrain rot markiert, mit Erker auf der Westfassade

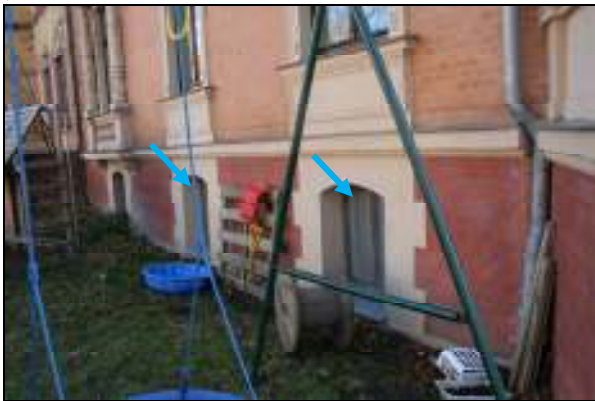
7

Nahansicht Sockel des Gebäudeflügels an der Lafontainestraße, blau markiert die Fenster des Teileigentumsbereichs Nr. 1 im Souterrain (hier Wohn-/Schlafzimmer und Bad der Wohnung B), (siehe Flurkarte Seite 3, Fotostandpunkt 7)

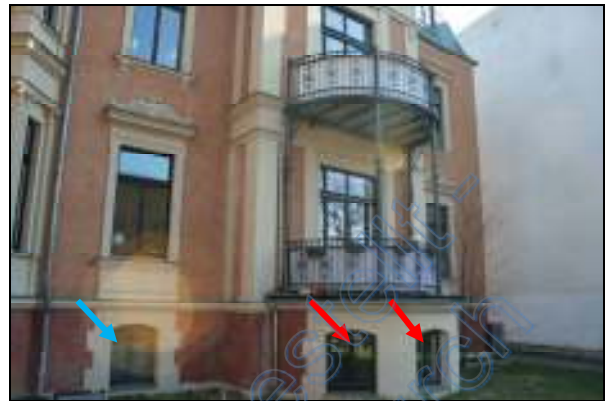
8

Nahansicht 1 Sockel des Gebäudeflügels am Advokatenweg mit roter und blauer Markierung des Teileigentumsbereiche Nr. 1 im Souterrain (Wohnung A rot markiert, Wohnung B blau markiert)

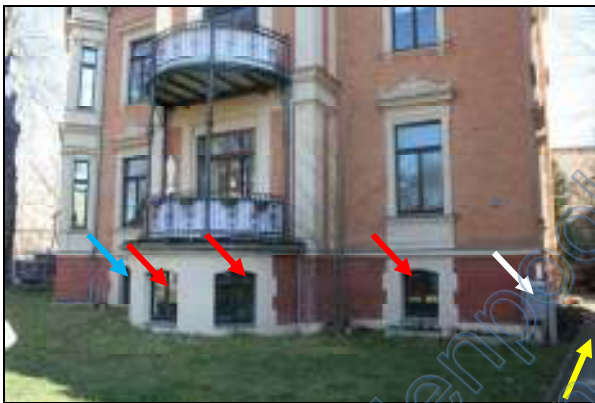
9

Nahansicht 2 Gebäudeflügel am Advokatenweg, Lage des Teileigentums Nr. 1 im Souterrain rot (Wohnung A) und blau (Wohnung B) markiert, Zugangsweg zum Hauseingang auf der Südfassade gelb markiert, Briefkastenanlage weiß markiert

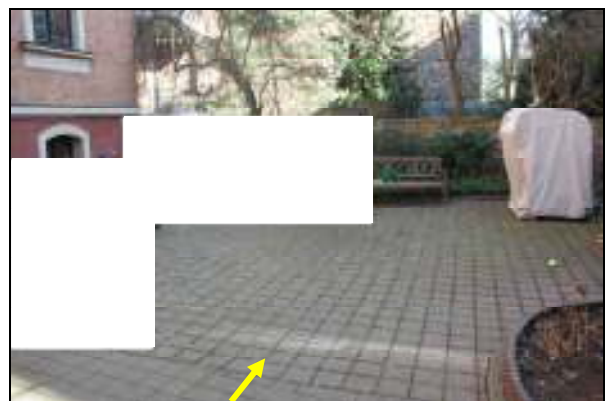
11

Ansicht Teil der Südfassade mit Hauseingang Nr. 44 zum gemeinsam genutzten Treppenhaus, Haustür (grün markiert), (siehe Flurkarte Seite 3, Fotostandpunkt 11)

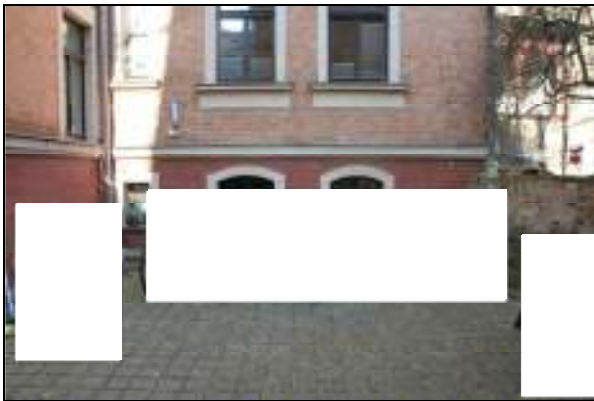
12

Ansicht 1 östlicher - befestigter Innenhof in Verlängerung des Zugangswegs von Foto 9 und 10

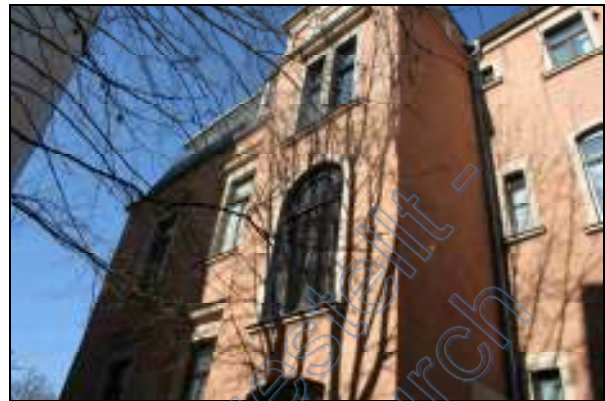
13

Ansicht 2 östlicher - befestigter Innenhof in  
Verlängerung des Zugangswegs,  
(siehe Flurkarte Seite 3, Fotostandpunkt 13)

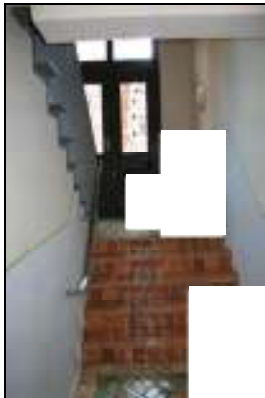
15

Innenansicht 1, Treppenhaus vom UG (Souterrain) aus, im Hintergrund die Hauseingangstür  
(siehe auch Foto 11, grün markiert)

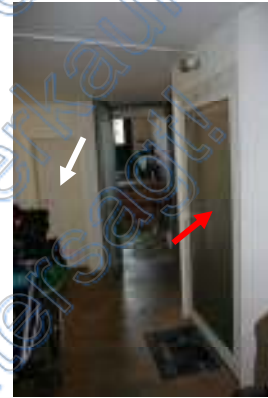
16

Innenansicht 2, UG (Souterrain) im Hintergrund  
die Hauseingangstür, Zugangstür zum gemein-  
schaftlich genutzten Gäste-WC (weiß markiert,  
siehe auch Foto 38), rot markiert – verglaste  
Zugangstür zur Wohnung A

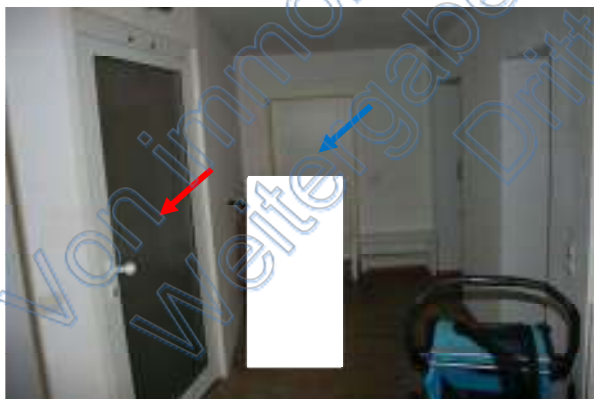
17

Blick von der Zugangstür aus (siehe auch Foto 16) in  
den Gemeinschaftsflur UG (Souterrain), rot markiert –  
verglaste Zugangstür zur Wohnung A, blau markiert  
Zugangstür zur Wohnung B, am rechten hinteren Bild-  
rand Zugang zu den Kellerabteilen (siehe auch Foto  
30) und dem Heizungsraum - rechts im  
Vordergrund

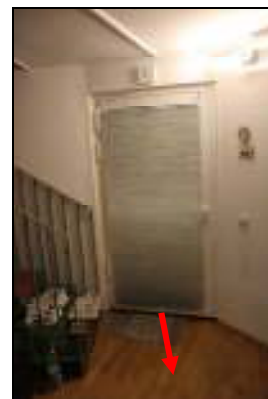
18

Ansicht 1 Innenflur Wohnung A im Souterrain,  
Zugangstür zum Gemeinschaftsflur in der  
Bildmitte (siehe auch Foto 17), am linken Bild-  
rand die nicht nutzbare, ehemalige Innentreppe  
zum EG (TE2) Treppenaustritt in der Decke  
zum EG massiv verschlossen

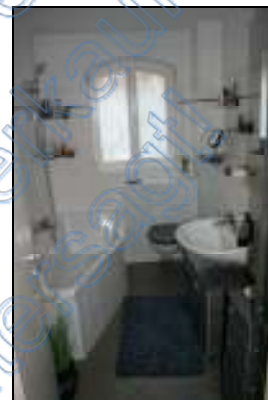
22

Ansicht kleines Wannenbad der Wohnung A im Souterrain

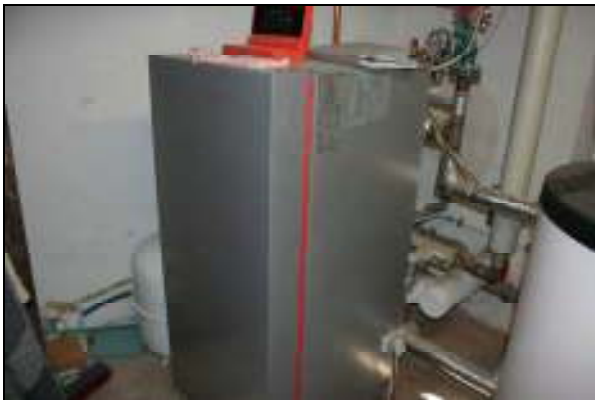
31

Ansicht Heizungsraum im Souterrain,  
Heizungsanlage mit Warmwasseraufbereitung für  
das gesamte Objekt (Miteigentum)
