# GUTACHTEN

über den Verkehrswert (Marktwert i. S. d. § 194 BauGB)  
von Teileigentum Nr. 2

Teileigentum Nr. 2 mit Stichtagsnutzung als  
5- Raumwohnung, Erdgeschoss/Hochparterre,  
Teileigentumsgrundbuch Blatt 28412 von Halle  
lfd. Nr. 1, Flur 11, Flurstück 1662/61  
Advokatenweg Nr. 44, 06114 Halle (Saale)

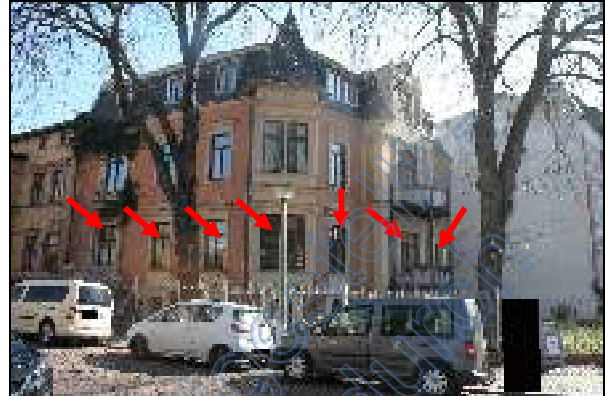
2  
Nordwestansicht 1 (Gesamtansicht) Stadtvilla (MFH) Advokatenweg Nr. 44 vom Kreuzungsbereich Lafontainestraße/Advokatenweg aus, Lage des Teileigentums Nr. 2 im EG (Hochparterre) rot markiert, (siehe Flurkarte Seite 3, Fotostandpunkt 2)

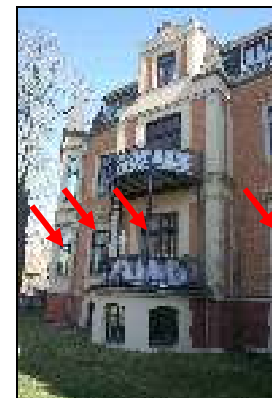
6  
Nahansicht 1 Gebäudeflügel am Advokatenweg Haus Nr. 44, Lage des Teileigentums Nr. 2 im EG (Hochparterre) rot markiert, mit Balkon über UG auf der Westfassade

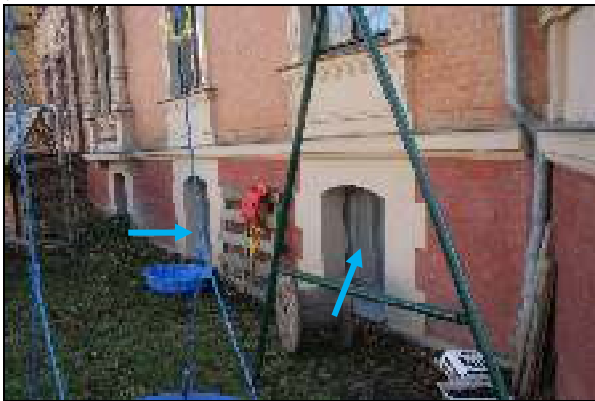
7

Nahansicht Sockel des Gebäudeflügels an der Lafontainestraße, blau markiert die Fenster einer des Teileigentums Nr. 1 im Souterrain (Wohn-/Schlafzimmer und Bad),  
(siehe Flurkarte Seite 3, Fotostandpunkt 7)

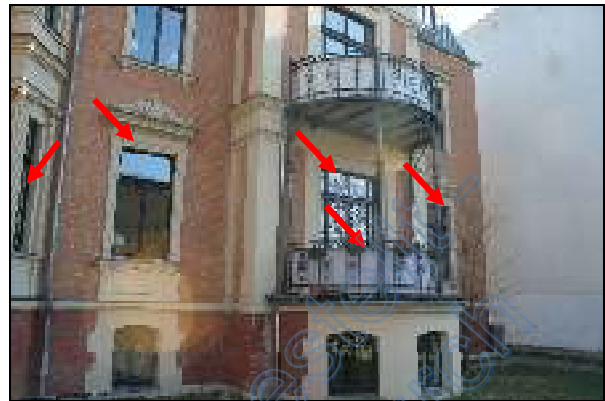
8

Nahansicht 1 Sockel des Gebäudeflügels am Advokatenweg mit roter Markierung des Teileigentums Nr. 2 im EG (Hochparterre)

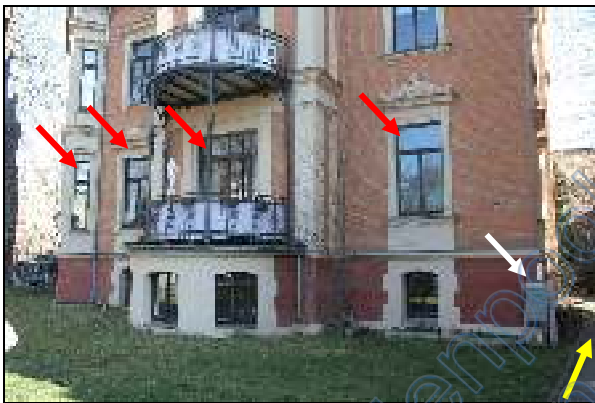
9

Nahansicht 2 Gebäudeflügel am Advokatenweg. Lage des Teileigentums Nr. 2 im EG (Hochparterre) rot markiert, Zugangsweg zum Hauseingang auf der Südfassade gelb markiert, Postkastenanlage weiß markiert

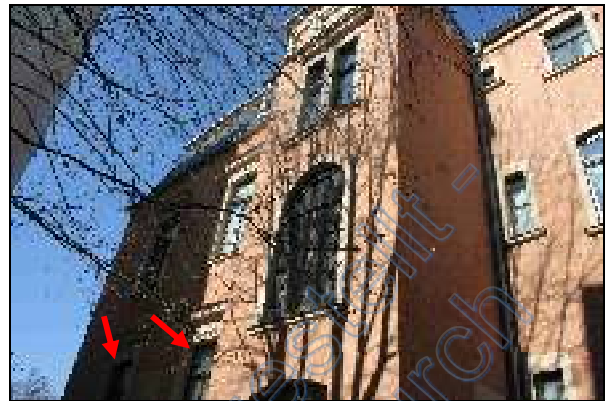
14

Südliche (rückwärtige) Fassadenansicht mit vorgesetztem, gemeinschaftlich genutztem Treppenhaus, Teileigentum Nr. 2 im EG (Hochparterre) rot markiert, (siehe Flurkarte Seite 3, Fotostandpunkt 14)

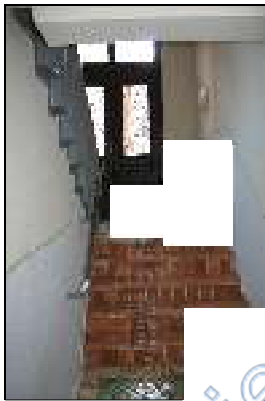
15

Innenansicht 1 Treppenhaus vom UG (Souterrain) aus, im Hintergrund die Hauseingangstür (siehe auch Foto 11, grün markiert)

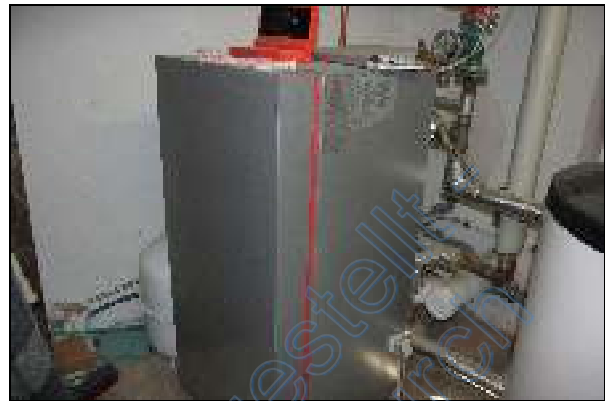
20

Ansicht Souterrain, Heizungsanlage mit Warmwasseraufbereitung für das gesamte Objekt (Miteigentum)
