## GUTACHTEN

über den Verkehrswert (Marktwert, i.S.d. § 194 Baugesetzbuch)

**Der ermittelte Verkehrswert (Marktwert i.S.d. § 194 BauGB), nach dem äußeren Eindruck, für den 286,00 / 1.000 stel Miteigentumsanteil an dem mit einer gründerzeitlichen Stadtvilla bebauten Grundstück GBB1 28413, lfd. Nr. 1, verbunden mit dem Sondereigentum an dem im 1. Obergeschoss des Hauses Nr. 44 gelegenen Wohnungseigentums, im Aufteilungsplan bezeichnet mit Nr. 3, in 06114 Halle (Saale), Advokatenweg 44, wird zum Wertermittlungstichtag 06. März 2025 geschätzt mit**

Bei dem Wohnungseigentum Nr. 3 (ETW3) handelt es sich um eine Fünfraumwohnung im ersten Obergeschoss der gründerzeitlichen Stadtvilla Nr. 44, auf dem Bewertungsgrundstück, Flurstück 1662/61.

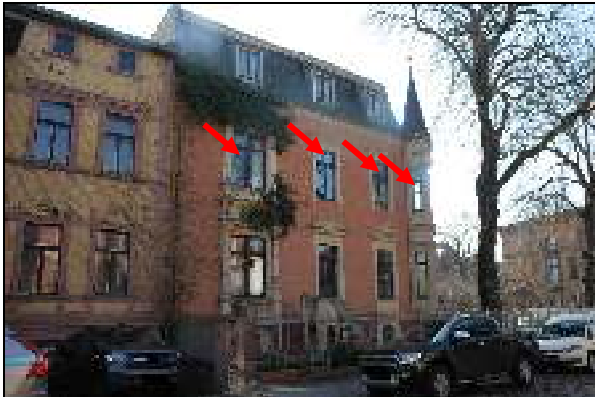
1

Nordansicht Stadtvilla (MFH) mit Gebäudeflügel an der Lafontainestraße, Lage des Wohnungseigentums Nr. 3 im 1. OG rot markiert, (siehe Flurkarte Seite 3, Fotostandpunkt 1)

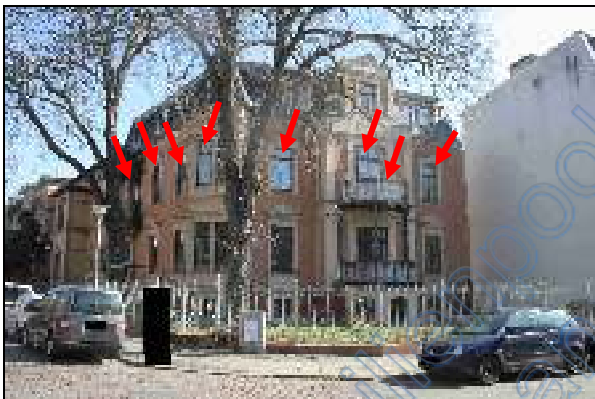
2

Nordwestansicht 1 (Gesamtansicht) Stadtvilla (MFH) Advokatenweg Nr. 44 vom Kreuzungsbereich Lafontainestraße/Advokatenweg aus, Lage des Wohnungseigentums Nr. 3 im 1. OG rot markiert, (siehe Flurkarte Seite 3, Fotostandpunkt 2)

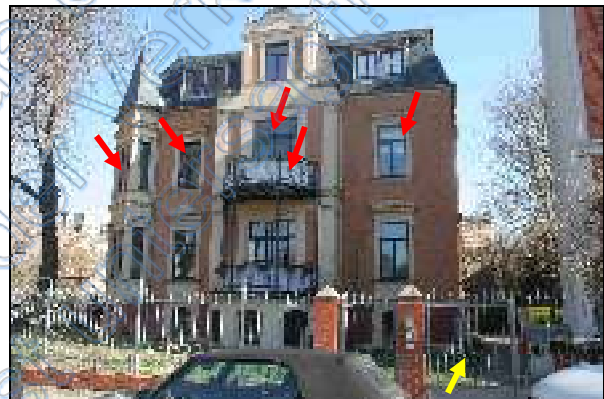
3

Nordwestansicht 2 (Gesamtansicht) Stadtvilla (MFH) vom Kreuzungsbereich Advokatenweg (rechts) und Lafontainestraße am linken Bildrand, (siehe Flurkarte Seite 3, Fotostandpunkt 3)

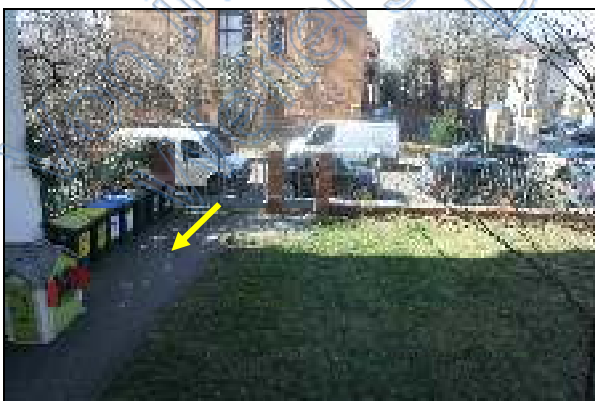
4

Westansicht Stadtvilla (MFH) Haus Nr. 44 mit Gebäudeflügel am Advokatenweg, am unteren rechten Bildrand der Zugang zum Hauseingang und das Zufahrtstor (gelb markiert) u.a. zu den zwei Stellplätzen auf dem Bewertungsgrundstück, (siehe Flurkarte Seite 3, Fotostandpunkt 4)

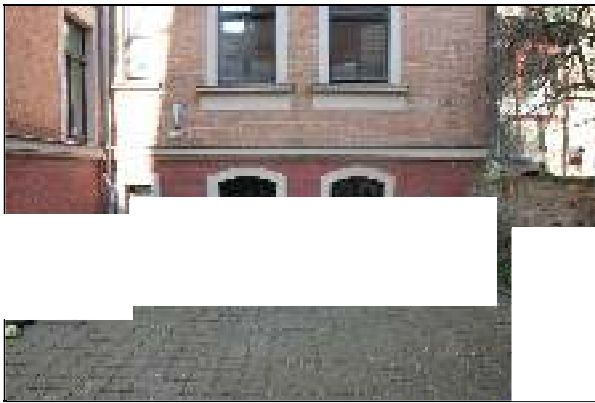
12

Ansicht 1 östlicher - befestigter Innenhof in  
Verlängerung des Zugangswegs von Foto 9 und 10

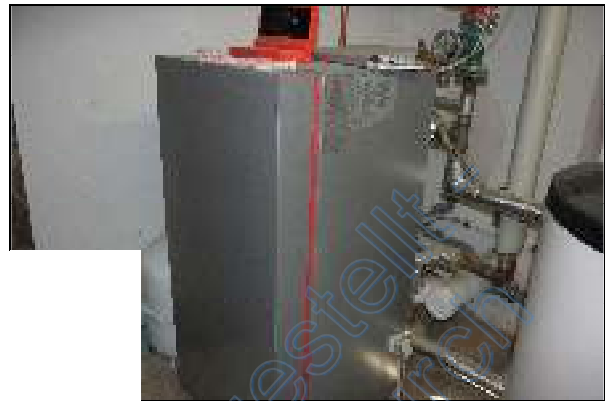
20

Ansicht Heizungsraum im Souterrain, hier Heizungsanlage mit Warmwasseraufbereitung für das gesamte Objekt (Miteigentum)
