# Exposé zur Zwangsversteigerung

Amtsgericht **Naumburg (Saale)**  
Aktenzeichen **7 K 10 / 23**

Versteigerungsobjekt **Ehemalige Hofstelle**  
**Kirchstraße 17**  
**06647 Finne OT Tauhardt**

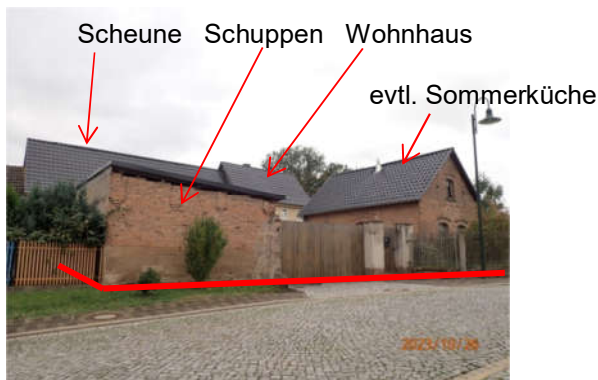
Ansicht von der Straße Am Lauskehügel  
Blick in etwa Richtung Südwesten

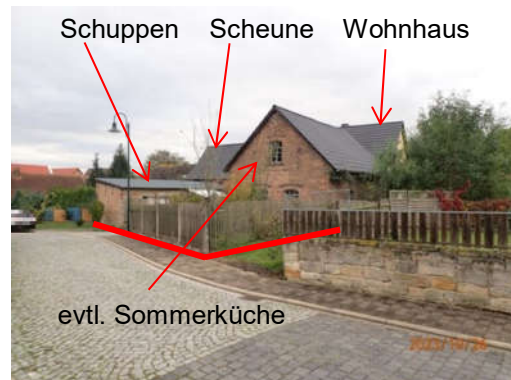
Wohnhaus Rückseite und Garten  
Blick in etwa Richtung Norden

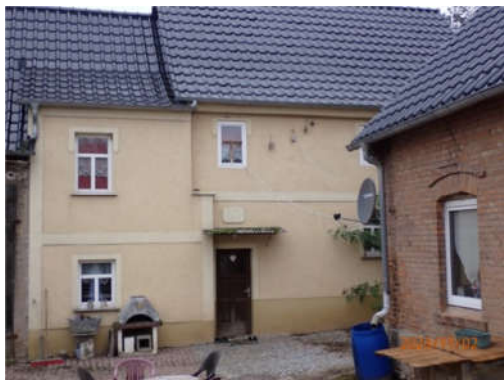
Blick über das Hoftor auf das Wohnhaus  
Blick in etwa Richtung Westen

Mit Pflaster befestigte Fläche zwischen Hoftor und Wohnhaus.  
 Straßenseitige Einfriedung durch Holzlattenzaun, Holztor und Holztür.  
 Wesentliche und über das normale Maß hinausgehende Außenanlagen und/oder sonstige bauliche Anlagen, waren von der Straße aus nicht erkennbar.

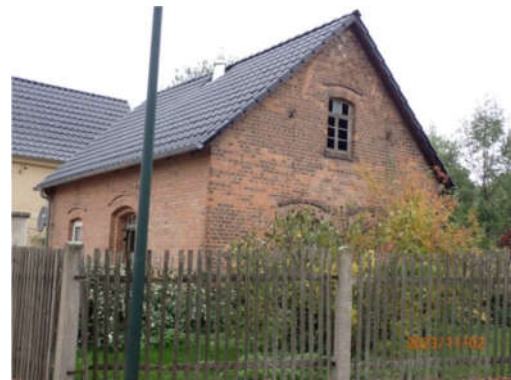
so bezeichnete Sommerküche  
Blick in etwa Richtung Nordwesten

| Rohbau, Ausbau | Dem Augenschein nach handelt es sich um einen Mauerwerksbau mit Ziegelmauerwerk. Das Satteldach ist mit Ziegeln gedeckt. |
| Zustand / Schäden | Soweit einsehbar, wurde die Dachdeckung erneuert. Sonst scheint das Gebäude unsaniert zu sein. |
