# Exposé zur Zwangsversteigerung

Amtsgericht **Naumburg (Saale)**  
Aktenzeichen **7 K 2 / 24**

Versteigerungsobjekt **Ein- oder Zweifamilienhausgrundstück**

**Talstraße 29**  
**06636 Laucha an der Unstrut OT Tröbsdorf**

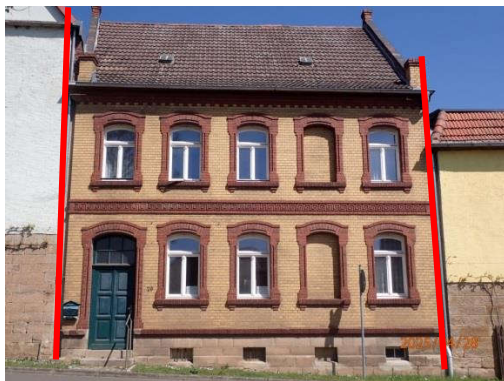
Ansicht von der Straße  
Fassade etwa südorientiert
