Einfamilienhausgrundstück
Hintere Dorfstraße 12
in 06808 Bitterfeld-Wolfen OT Holzweißig

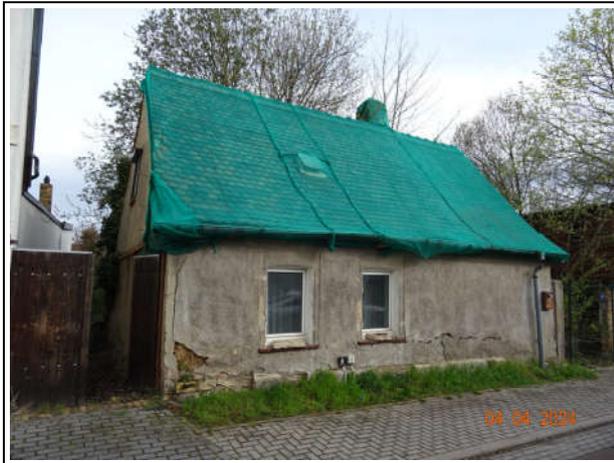
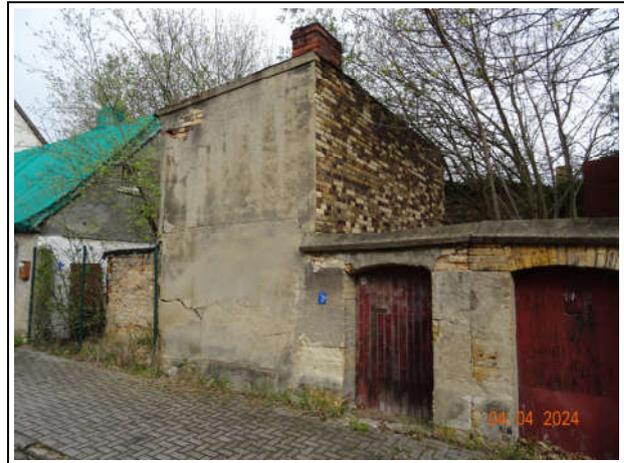
- Bebauung: Einfamilienhaus: freistehend errichtet; Baujahr unbekannt, vermutlich jedoch vor 1900, nach äußerem Anschein allenfalls sehr vereinzelt Instandsetzungen und Modernisierungen nach 1990; vermutlich nicht unterkellert, Erdgeschoss und nicht ausgebautes Dachgeschoss; Lehmbauweise; ca. 103 m² geschätzte Brutto-Grundfläche und ca. 39 m² geschätzte Wohnfläche; nach äußerem Anschein ist eine angemessene und zeitgemäße Nutzung im angenommenen Zustand nicht mehr möglich, da vermutlich nahezu sämtliche Gewerke verbraucht und alters-/ nutzungsbedingte Schäden in bereits erheblichem Umfang erkennbar bzw. zu vermuten sind
Nebengebäude: freistehend errichtet; Baujahr unbekannt, vermutlich jedoch um 1900, nach äußerem Anschein keine maßgeblichen Instandsetzungen und Modernisierungen nach 1990; vermutlich Kellergeschoss, Erdgeschoss und Obergeschoss; Lehm- und Mauerwerksbauweise; ca. 47 m² geschätzte Brutto-Grundfläche; nach äußerem Anschein ist eine angemessene und zeitgemäße Nutzung im angenommenen Zustand nicht mehr möglich, da vermutlich zumindest der überwiegende Teil der Gewerke verbraucht und alters-/ nutzungsbedingte Schäden in bereits erheblichem Umfang erkennbar bzw. zu vermuten sind
