# GUTACHTEN

ZUR ERMITTLUNG DES VERKEHRSWERTES

382/1088 Miteigentumsanteile BLNR11  
verbunden mit WE an W 7

der **Liegenschaft EZ 793 Grundbuch 56517 Großmain**  
Maisonette-Wohnung im Rohbauzustand  
in 5084 Großmain, Untersbergstraße 194

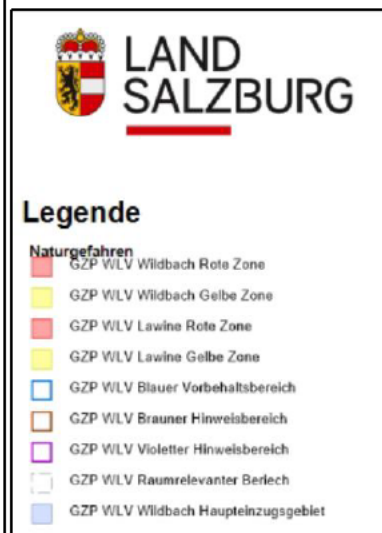
Auszug aus dem Gefahrenzonenplan der Bundeswasserbauverwaltung und Wildbach- und Lawinenverbauung; Quelle: [www.salzburg.gv.at/sagis](http://www.salzburg.gv.at/sagis)

Aus dem vorstehenden Gefahrenzonenplanauszug der Bundeswasserbauverwaltung und der Wildbach- und Lawinenverbauung ist die Lage der Liegenschaft außerhalb eines Gefahrenbereiches zu erkennen.

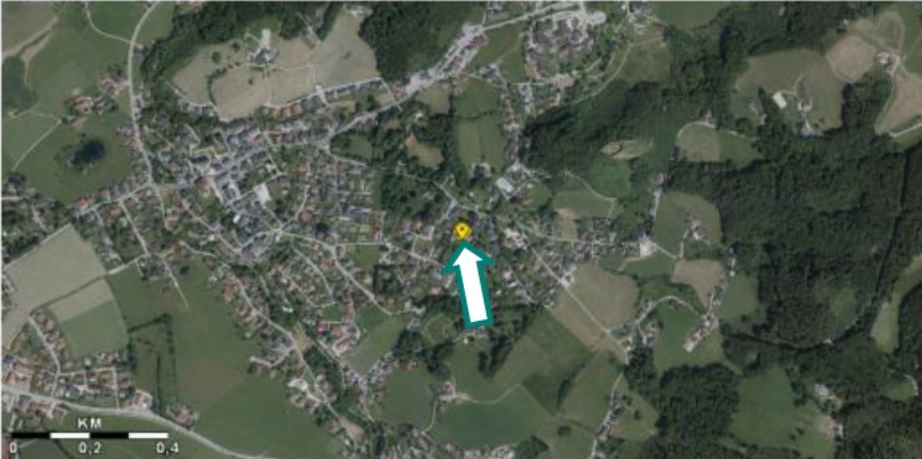
Naturgefahr:		Gefährdung:
Hochwasser		keine Daten
Oberflächenabfluss		mittel
Lawinen		keine Daten
Erdbeben		niedrig
Rutschungen		niedrig
Windspitzen		mittel
Blitzdichte		niedrig
Hagel		hoch
Schneelast		mittel
Hitzeepisoden		niedrig

Auszug aus dem HORA-Pass; Quelle: <https://hora.gv.at/>

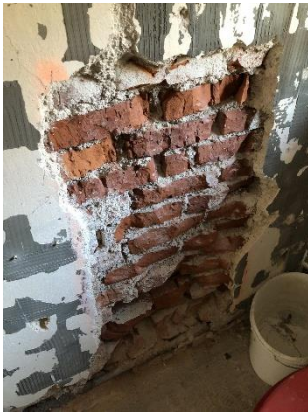
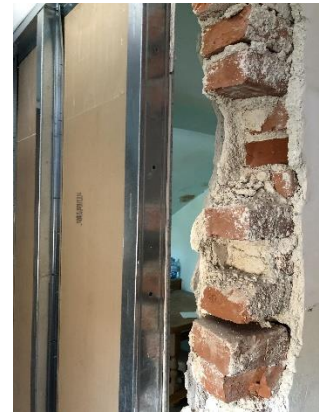
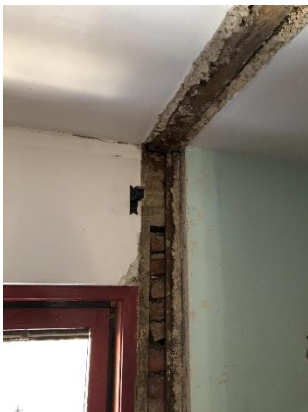
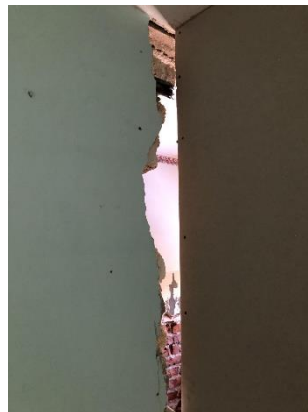
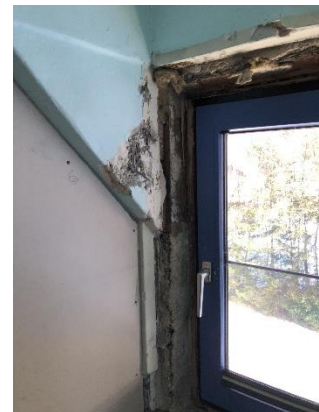
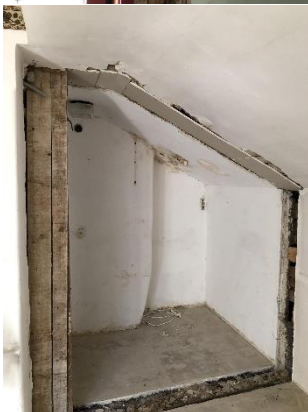
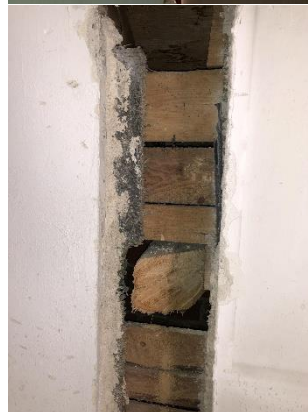
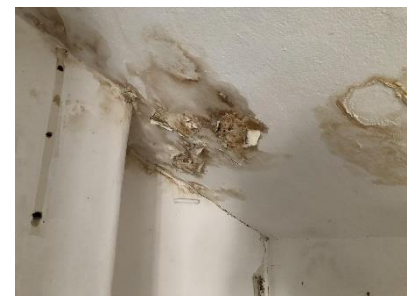
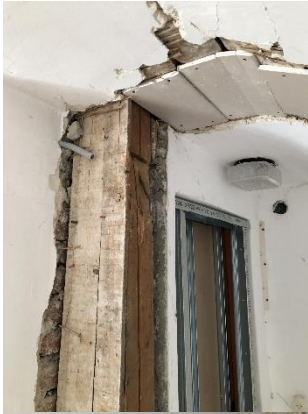
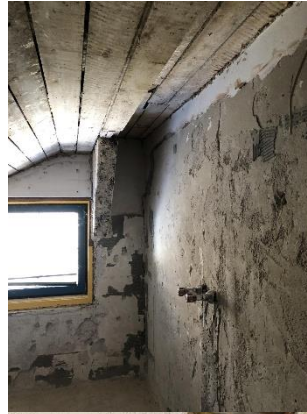
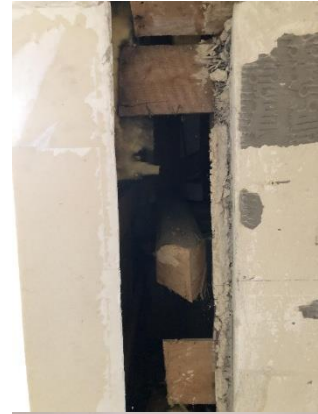
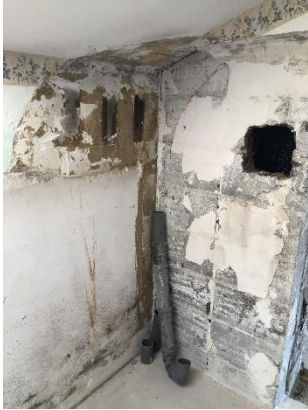
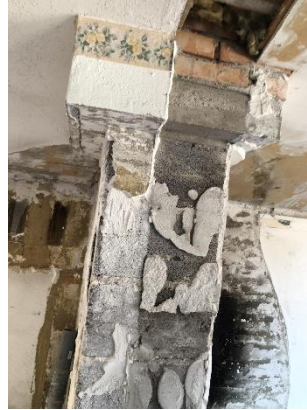
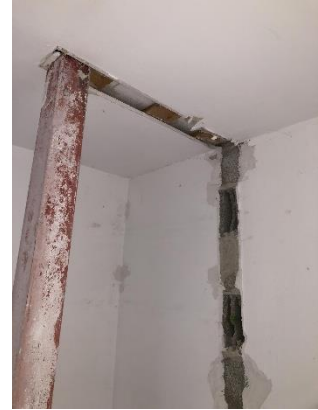
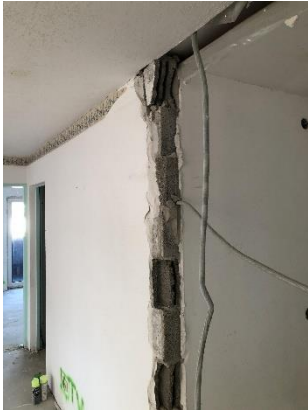
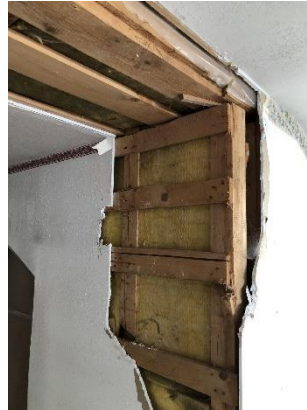
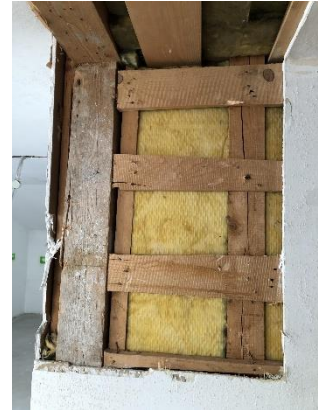
Am Tag der 1. Befundaufnahme am 20.01.2026 wurde die Einheit in einem rückgebauten Rohbauzustand vorgefunden werden. Zusätzlich zur Fotodokumentation auf Blatt 50 ff. sind nachstehend Fotos, die den Bauzustand zum Befundaufnahmetag dokumentieren, abgebildet:

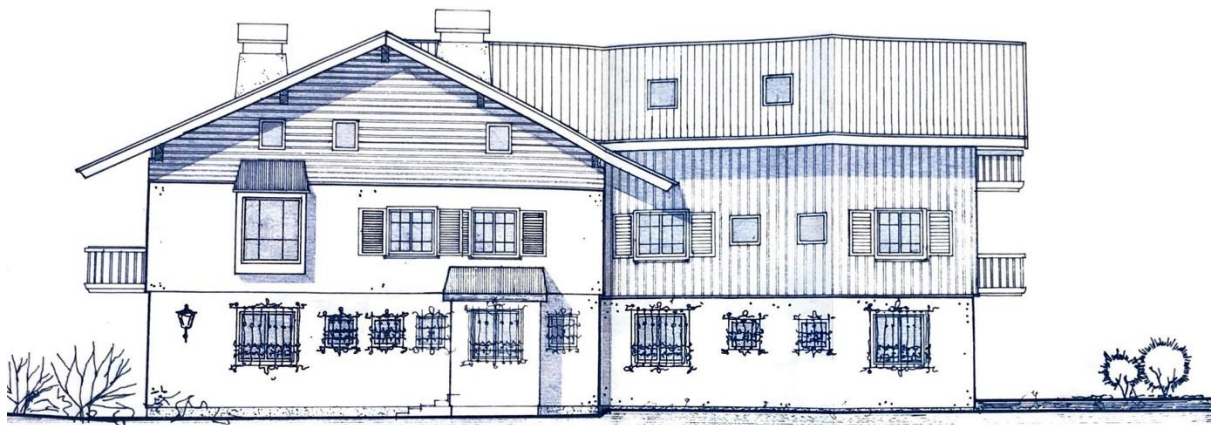
Ansichten – Einreichplan vom 17.07.1986

ANSICHT NORD

ANSICHT SÜD

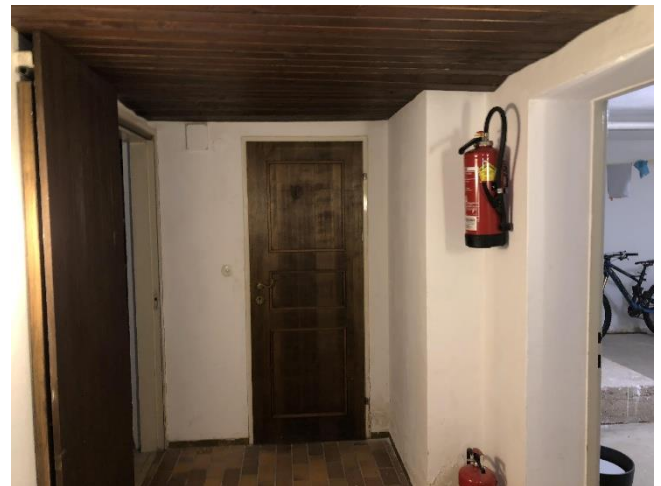
Die Befundaufnahme beginnt im **Kellergeschoß**. Über die Stiege, die mit Holz belegt ist, gelangt man in den allgemeinen **Vorraum**, der einen Fliesenbodenbelag aufweist, an den Wänden ist teilweise aufsteigende Feuchtigkeit sichtbar, die Decke ist holzverkleidet.

**Bild 6 von 38**  
Blick in den allgemeinen Vorraum

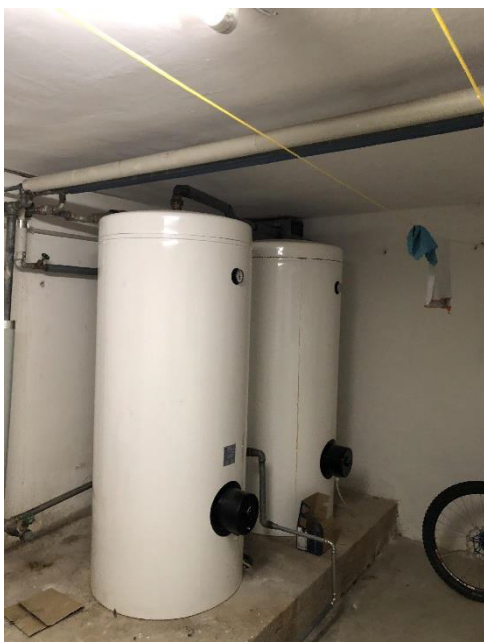
**Bild 7 von 38**  
Blick in den allgemeinen Wasraum

Vom allgemeinen Vorraum erreicht man den allgemeinen **Waschraum** (Öltankraum bzw. Heizung lt. Plan). Entgegen dem Einreichplan aus dem Jahr 1970 ist hier in der Natur kein Öltank aufgestellt. In diesem Bereich ist ein großer Raum situiert, der einen rohen Estrichbelag aufweist. Auf einem Betonsockel sind zwei Warmwasserboiler mit einem augenscheinlichen Nenninhalt von jeweils ca. 500 Litern aufgestellt. Weiters ist ein Waschbecken mit getrenntem Kalt- und Warmwasserhahn installiert. Im Sockelbereich dieses Raumes sind Ausblühungen sichtbar, die auf Feuchtigkeitseintritte schließen lassen.

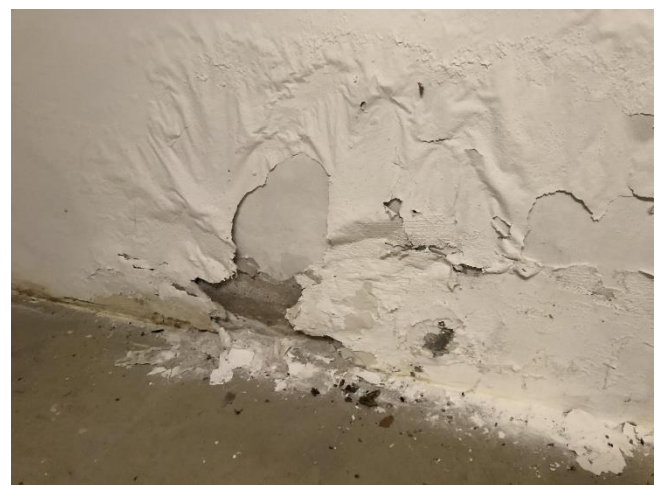
**Bild 8 von 38**  
Blick auf Feuchtigkeitsschäden  
im Wasraum

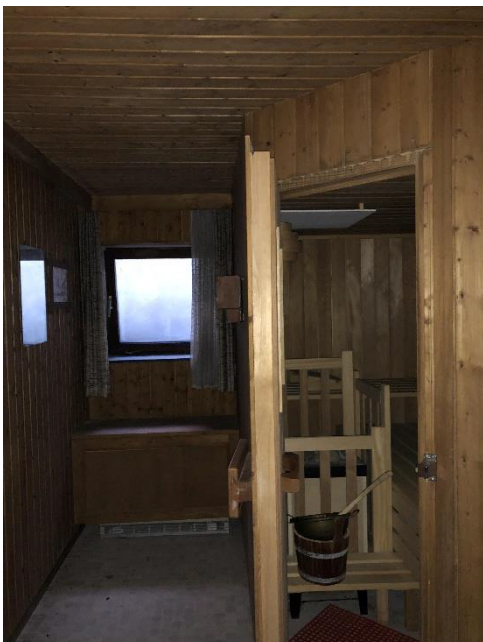
**Bild 11 von 38**  
Blick auf die Sauna

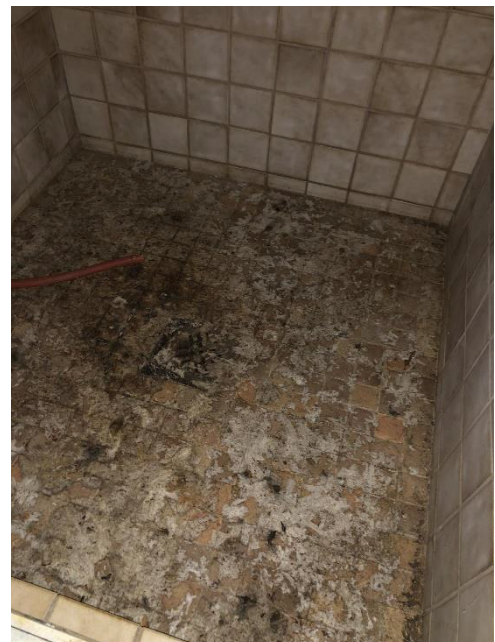
**Bild 12 von 38**  
Blick auf den schadenhaften Bodenbelag  
in einer Dusche

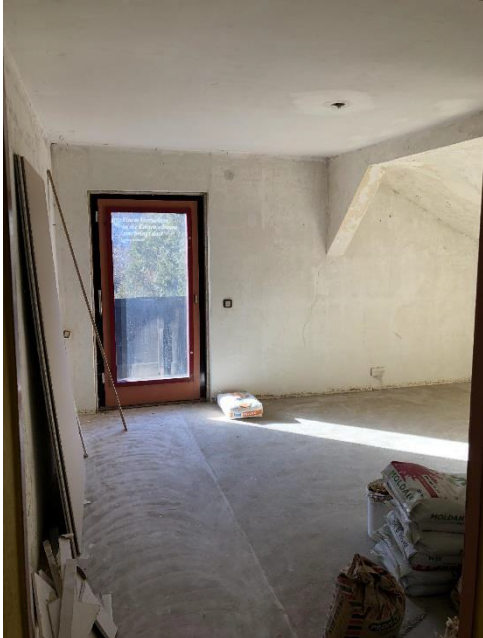
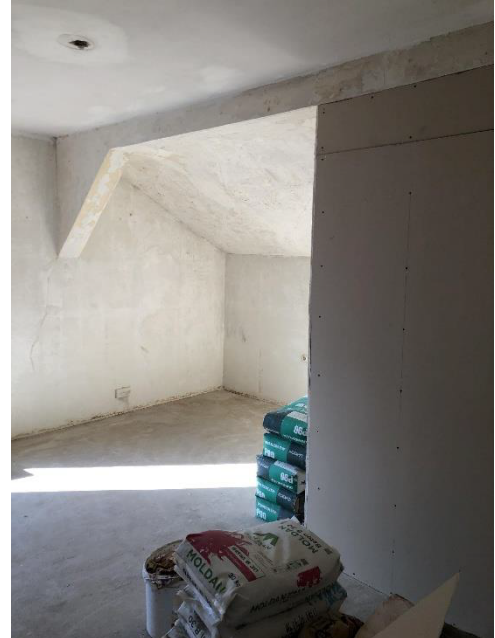
Daran anschließend befindet sich ein **Wohnzimmer** (19,35 m<sup>2</sup> lt. Plan). Hier wurde in Trockenbauweise ein Bereich abgetrennt. Auch dieser Bereich befindet sich im Rohbauzustand. Der Bodenbelag wurde entfernt. Die Wände sind schadhafte, teilweise sind massive Rissbildungen sichtbar. Im rückwärtigen Bereich ist eine Dachschräge vorhanden. Auch von hier gelangt man über eine alte Holzterrassentüre mit Einfachverglasung auf den vorbeschriebenen Balkon.

**Bild 21 von 38**  
Blick in ein Zimmer  
(Wohnzimmer 19,35 m<sup>2</sup> lt. Plan)

**Bild 22 von 38**  
Blick in ein Zimmer  
(Wohnzimmer 19,35 m<sup>2</sup> lt. Plan)

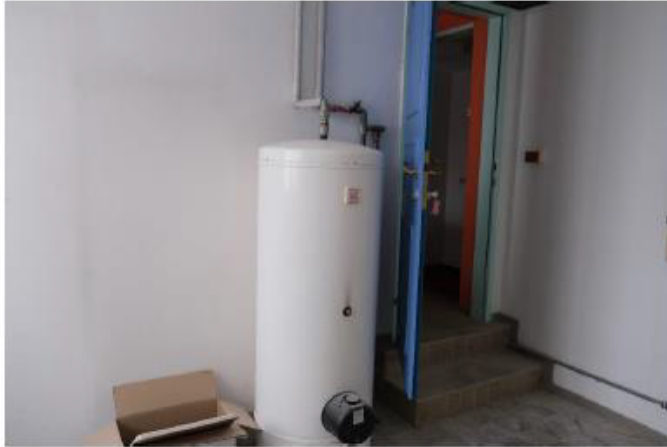
**Interner Stiegenlauf:** die Stiege auf das Zwischenpodest ist in massiver Ausführung gegeben, die Spiegel sind gefliest und die Trittstufen sind aus Holz, die Antrittstufe ist 20 cm, die weiteren Stufen sind ca. 17 cm hoch, die Trittstufenbreite beträgt ca. 29,5 cm. Es fehlt hier ein Handlauf auf das Zwischenpodest. Ausgang vom Zwischenpodest auf die Wohnebene im Dachgeschoß: die Stufen sind ca. 4 cm niedriger als die von der Wohneingangebene auf das Zwischenpodest. Die Handlauf- Geländerkonstruktion weist zu große Abstände auf, der Handlauf aus Flachstahl ist nicht gut greifbar. Es ist die Geländerkonstruktion nach ÖNorm B5371 sicherheitstechnisch nicht tauglich. Das wohnungsinterne Stiegenhaus ist aus der Lage des Fensters im Podest und aus dem Fehlen von Dachflächenfenstern nicht belüftbar, das Stiegenhausfenster selbst ist als Verbundfenster ausgeführt und ist eine 1-fach Verglasung eingesetzt – es ist die Fensteröffnung unzureichend gegen Absturz gesichert.

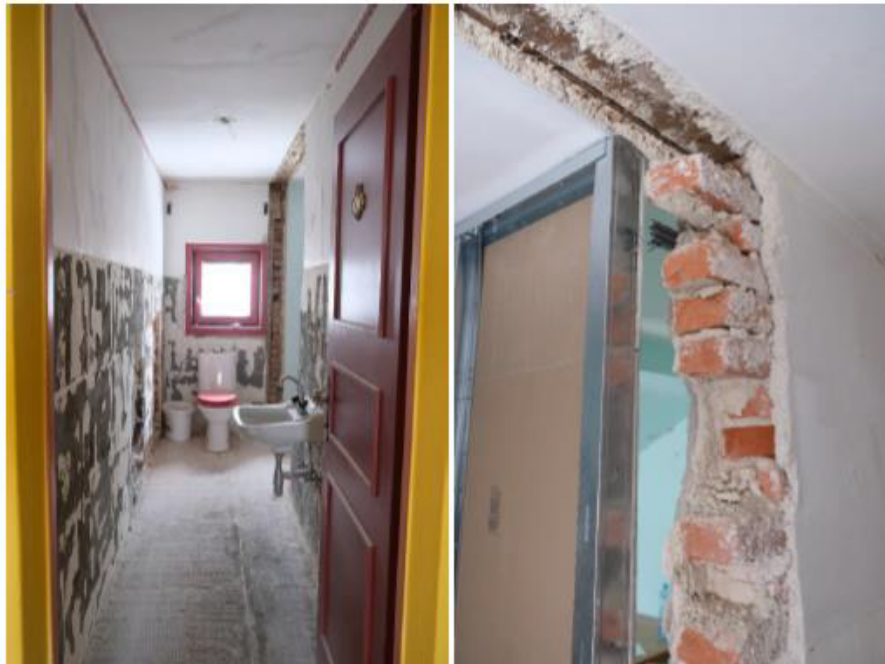
**Flurende auf der linken Seite:** Ein vormaliger Türdurchgang wurde trockenbaumäßig verschlossen.

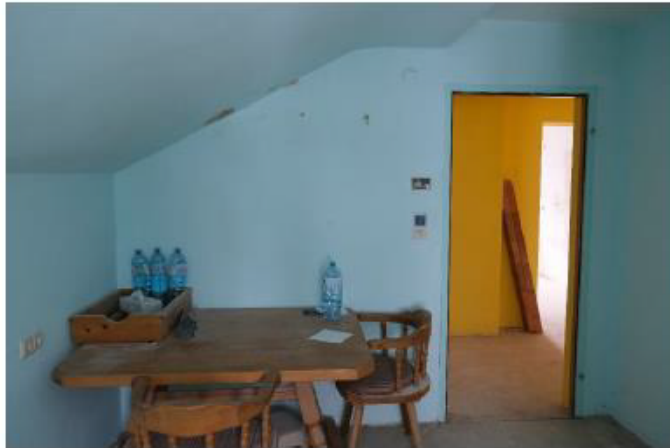
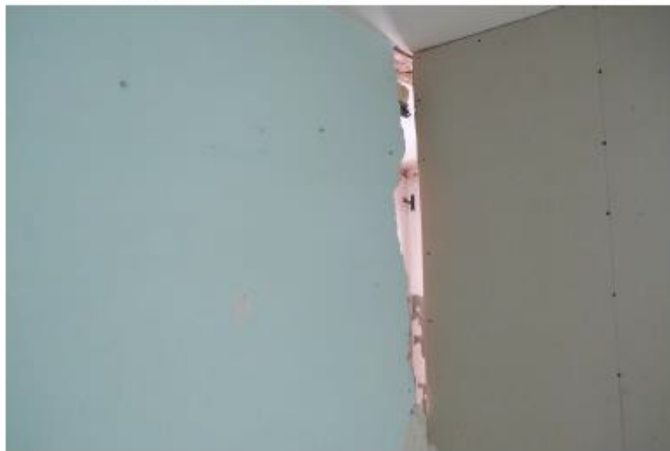
**Zimmer gegenüber dem Stiegenauftritt auf der linken Seite:** Die Fehlstelle aus dem Wandabbruch zum Abstellraum im Boden ist noch nicht ausgefüllt. Im Bereich des Wandanschlusses ist erkennbar, dass konstruktiv tragende Teile des Dachstuhles abgeschnitten wurden und ist aus dem heraus die Standfestigkeit des Dachstuhles gestört und vertieft zu prüfen. Die Wände und die Decke sind verputzt, es ist ein Estrichboden gelegt.

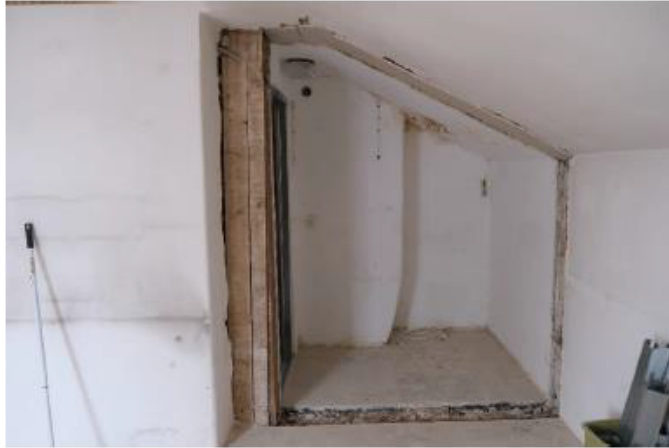
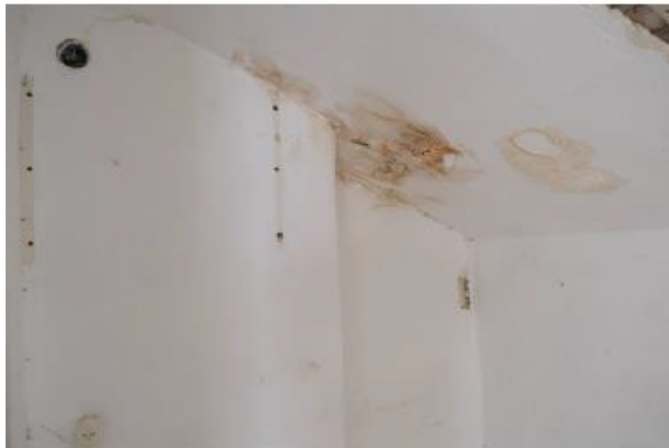
Rechts dem Kamin ist ein Wasserschaden an der Decke sichtbar:

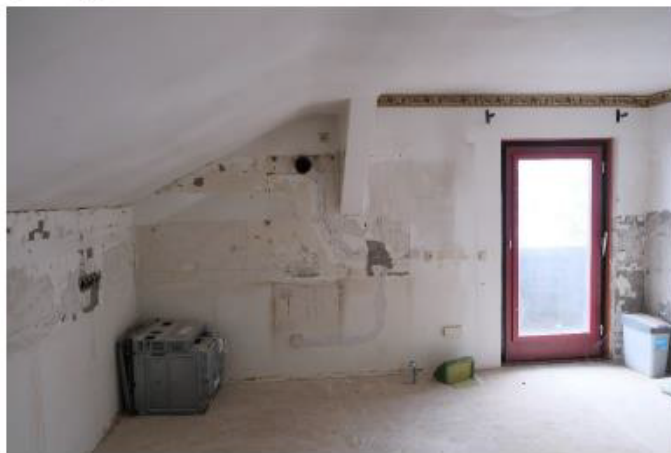
**Wohnzimmer:** die Ausstattung ist gleich wie zuvor beschrieben, die Wände und Decken sind verputzt, nicht gestrichen, vormalige Tapezierung wurde abgezogen. Auch hier ist ein Fenstertürelement wie vor beschrieben Richtung Balkon gesetzt. In Trockenbauweise ist eine Abmauerung rechts der Eingangstüre gesetzt. Es ist links der Türe ein Raumthermostat für eine Elektroheizung montiert.

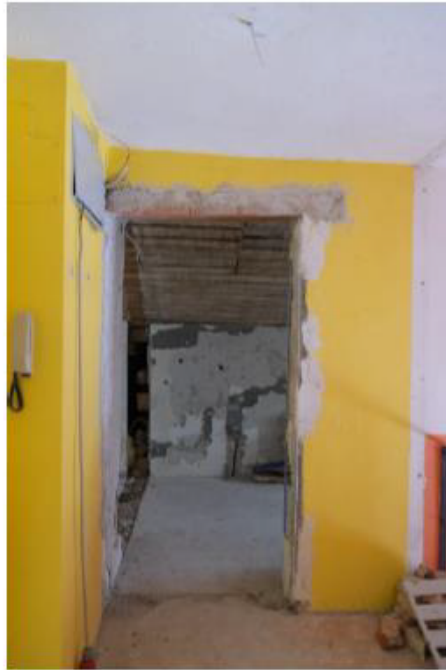
**erster Raum auf der rechten Seite:** auch dieser ist auf den Rohbau zurückgebaut, die Deckenuntersicht ist bis auf die Holzschalung hin freigelegt. Am Estrichboden sind Fehlstellen aus vormaligen Installationsführungen erkennbar, Installationen selber sind unter Putz bis auf Oberkante des Rohputzes gesetzt. Das Holzfenster ist mit 2-Scheiben Isolierverglasung ausgeführt.

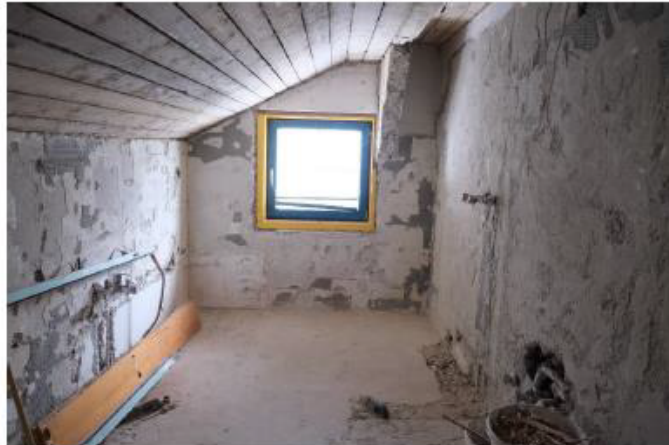
Der Raum findet linker Hand eine Erweiterung aus dem Abbruch einer Zwischenwand im Wohnzimmer 19,35 m<sup>2</sup>. auch hier wurde offensichtlich in die tragende Konstruktion des Dachstuhls massiv eingegriffen.

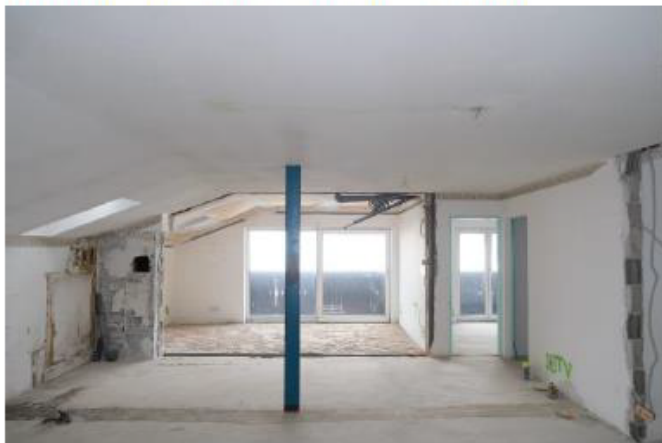
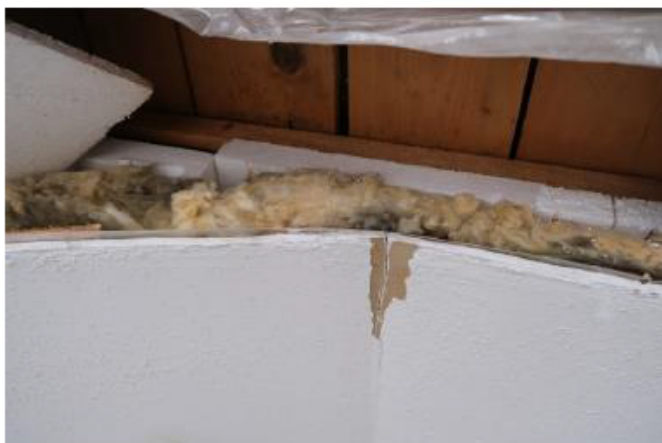
Der nachfolgende Raum ist ebenfalls auf den Rohbau zurückgeführt. Nach außen hin wurde eine Wand abgebrochen und ein Schiebetürelement fassadenbündig gesetzt. Der Bereich des vormaligen Kamin Kachelofens ist nicht sauber verputzt, bzw. sind Fehlanschlüsse gegeben. im Bereich der Einschubtreppe, welche keine brandtechnische Qualifikation aufweist, ist eine fehlende brandtechnische Abschottung zum Dachboden erkennbar. Die Stragentlüftung aus Kunststoff ist ungesichert an der Decke geführt. Hier ist auch die Wärmedämmung sichtbar, bestehend aus einer Lage EPS und einer Lage Mineralwolle sowie eine Lage PE Folie. Unmittelbar darauf auf diese ist eine Gipsbetonplatte befestigt, die Gesamtstärke der Wärmedämmung, der Lattung und Gipsplatte beträgt 20 cm, gemessen auf Untersicht der Rauschalung. An der Kamingruppe sind ungesicherte Fehlanschlüsse gegeben.

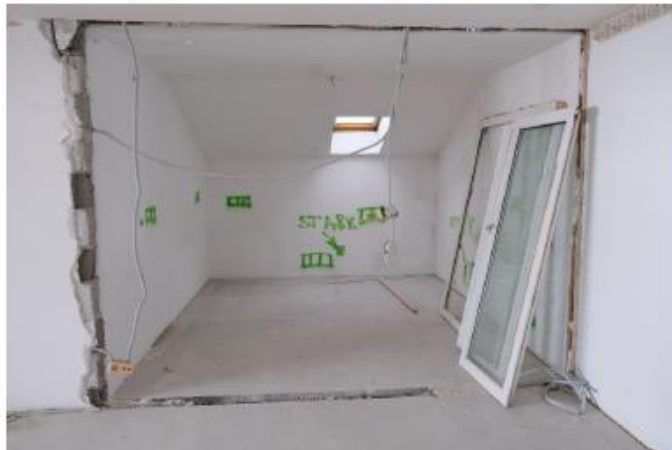
**nächster Raum:** am Boden erkennbar ist, dass eine Wand abgebrochen wurde, die Belichtung dieser Fläche durch Dachflächenfenster gleicher Bauart und Abmessungen wie zuvor beschrieben, ebenfalls links unten eine Durchfeuchtung der Leibung.
