Bezirksgericht Zell am See  
GZ 75 E 26/25d

# GUTACHTEN

ZUR ERMITTLUNG DES VERKEHRSWERTES

**EZ 415 Grundbuch 57101 Aberg**  
**ehemalige Jugendherberge „Eberlalm“**  
in 5761 Maria Alm, Aberg 20

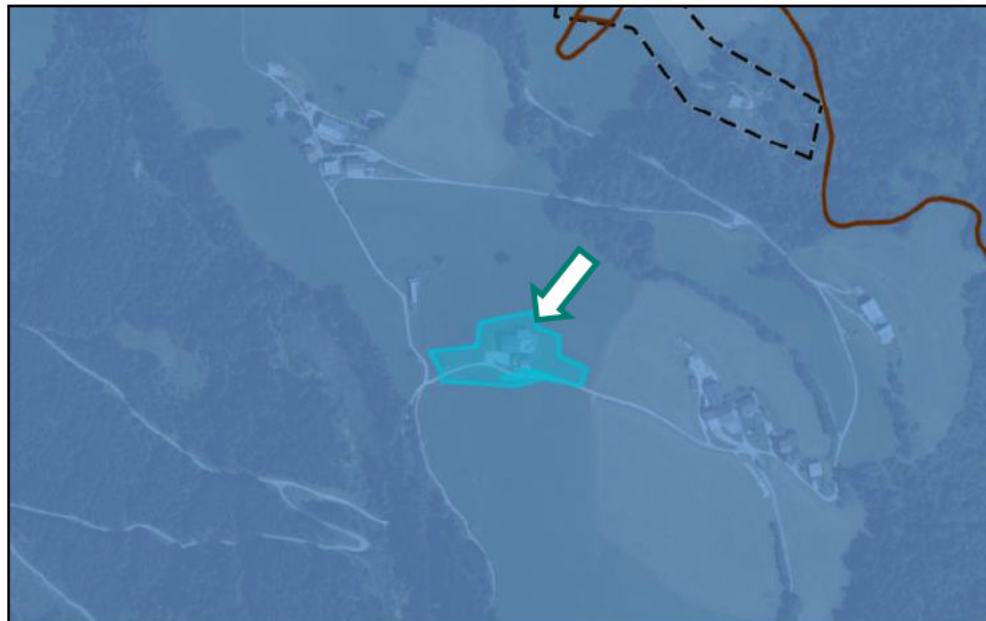
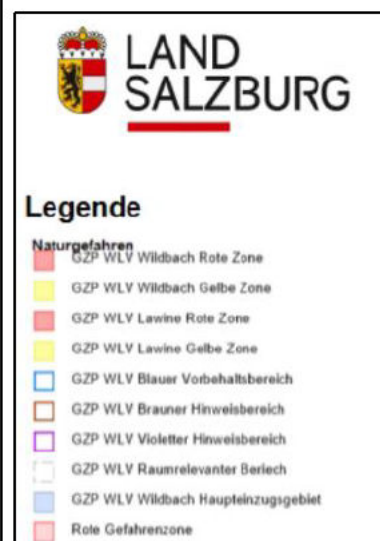
Auszug aus dem Gefahrenzonenplan der Bundeswasserbauverwaltung und der WLV; Quelle: [www.salzburg.gv.at/sagis](http://www.salzburg.gv.at/sagis)

Aus dem vorstehenden Gefahrenzonenplanauszug der Bundeswasserbauverwaltung und der Wildbach- und Lawinenverbauung ist die Lage der Liegenschaft außerhalb eines Gefahrenbereiches zu erkennen, jedoch die Lage innerhalb eines Wildbach Haupteinzugsgebietes abgebildet.

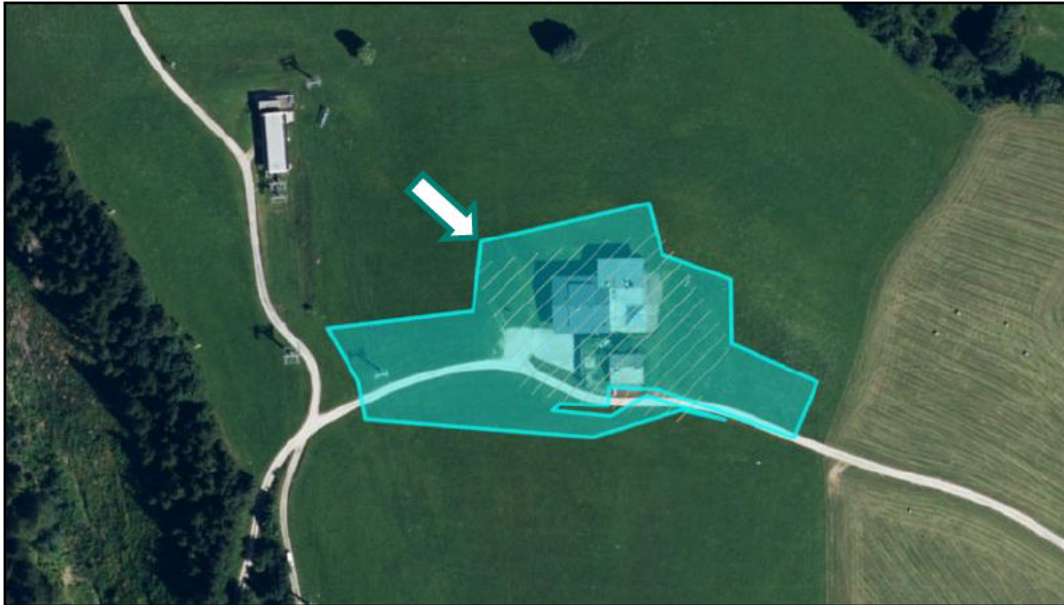
Auszug aus der „Wasserversorgung“; Quelle: [www.salzburg.gv.at/sagis](http://www.salzburg.gv.at/sagis)

Der vorstehende Auszug zeigt die Lage der Liegenschaft außerhalb eines Schutz- oder Schongebietes der Trinkwasserversorgung und innerhalb des Trinkwasserversorgungsgebietes „TWA Aberg 20“. Auf dem Grundstück befindet sich eine Trinkwasserversorgungsanlage mit einer Höchstentnahmemenge von 43.200 l/d und ein Hochbehälter mit 32 m<sup>3</sup>.

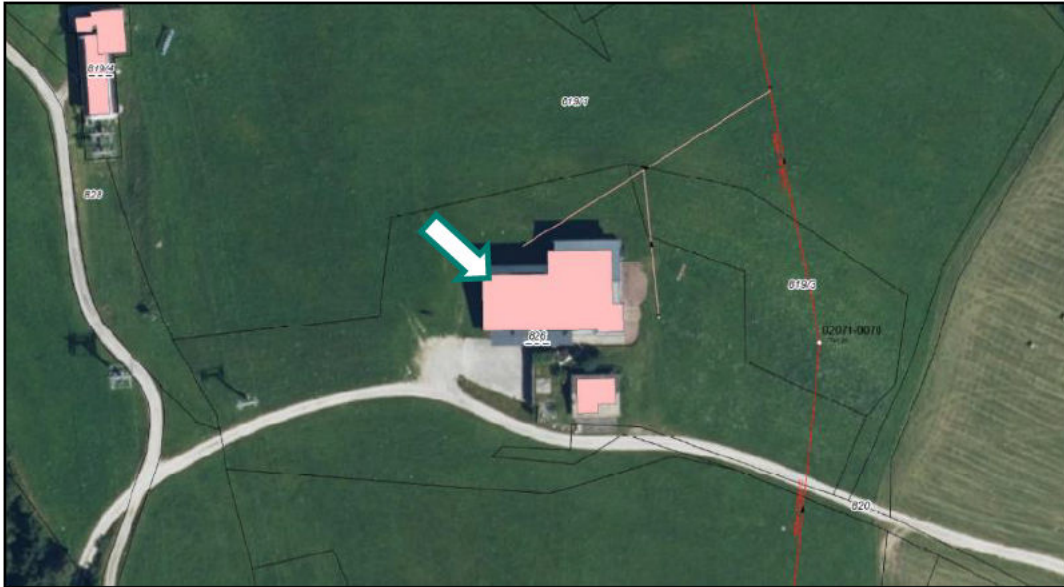
Auszug aus dem Leitungsplan; Quelle: [Gemeinde Maria Alm](#)

Der oben ersichtliche Auszug zeigt die Lage der Kanalleitungen. Nach den von der Gemeinde Maria Alm am Steinernen Meer erteilten Auskünften besteht ein Anschluss an das Ortskanalnetz.

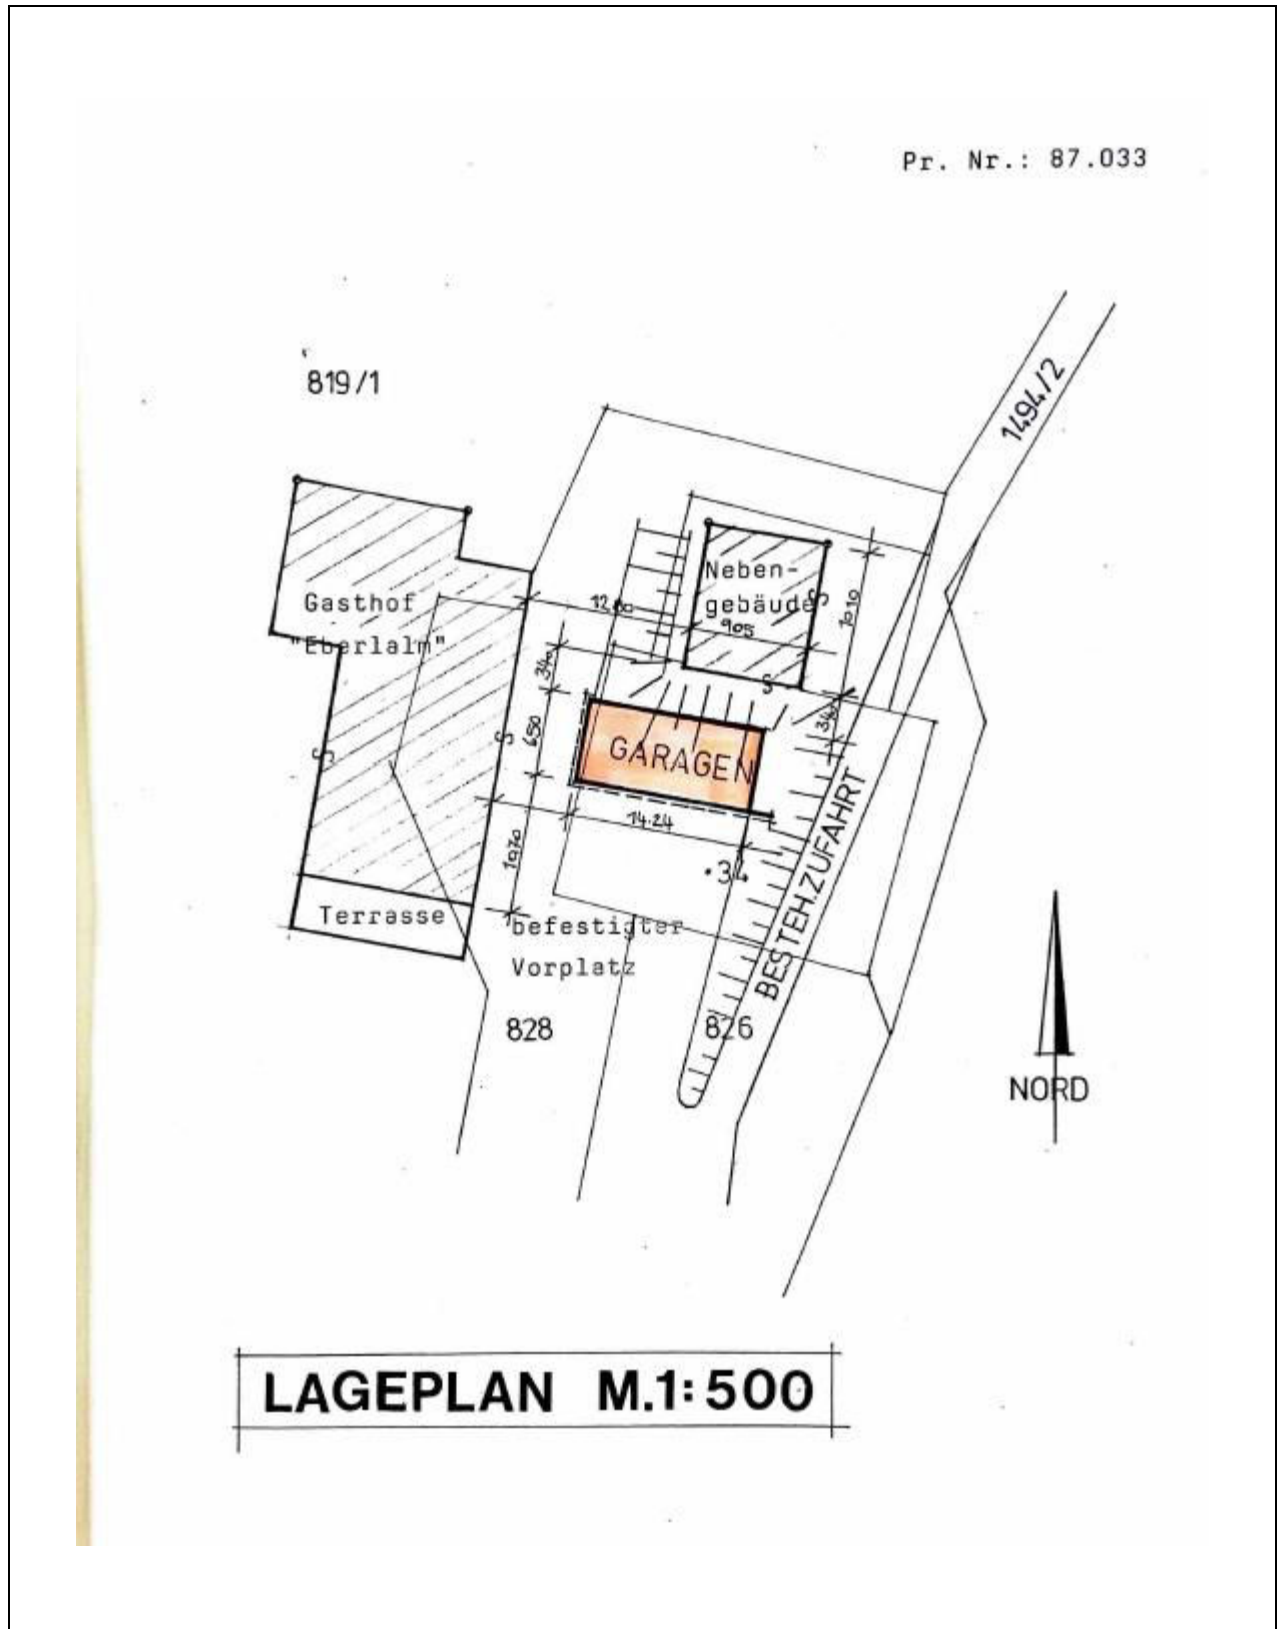
Einreichplan bewilligt am 21.10.1987 – Lageplan(vom 15.09.1987)

Plan wurde gescannt und ist daher nicht mehr maßstabgerecht!

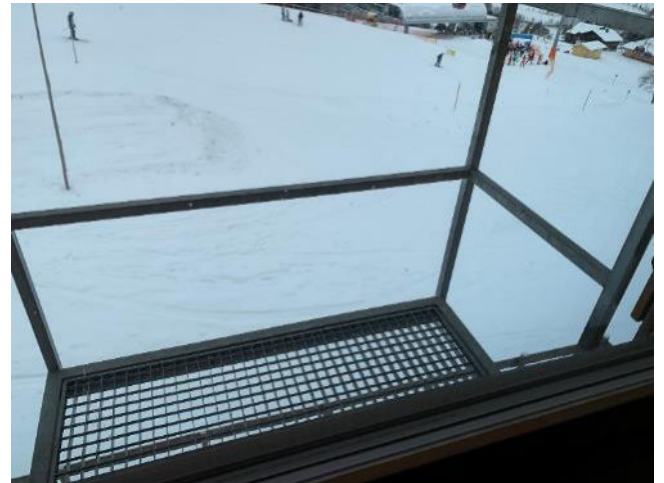
**Bild 18 von 88**  
Blick auf eine Fluchttreppe am Ende  
des Flurs

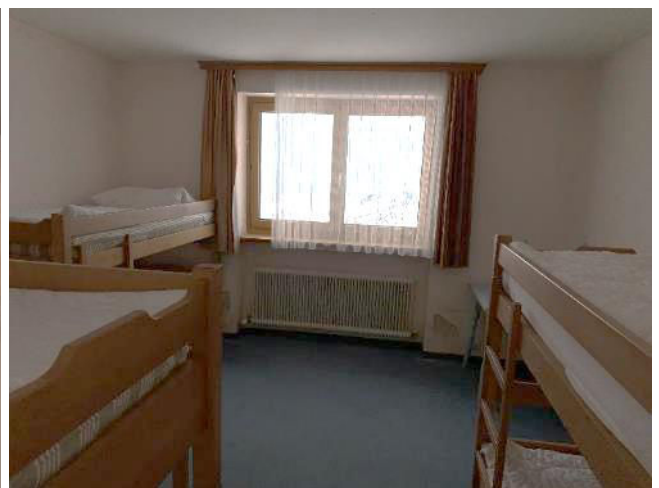
Vis-à-vis befinden sich die **Zimmer 102<sup>7</sup> und 103**. Auch hier wurden die **Duschen** saniert, es bestehen jedoch massive Feuchtigkeitsschäden in diesem Bereich, welche laut den erteilten Auskünften von der darüberliegenden Terrasse ausgehen dürften.

**Bild 76 von 88**  
Blick in das Zimmer 102  
(samt Feuchtigkeitsschäden im Sockelbereich)

**Die Feuchtigkeitsschäden in Zimmer 102 und 103 werden im Punkt „Wertermittlung“ entsprechend berücksichtigt.**

Im Kellergeschoß der Liegenschaft wurden im Bereich von Zimmern (Zimmer 102 und 103) erhebliche Feuchtigkeitsschäden festgestellt. Die Schadensbilder sind bereits bekannt und stehen laut den erteilten Auskünften des Eigentümers im Zusammenhang mit Feuchtigkeitseintritten im Bereich der darüberliegenden Terrasse. Auf die diesbezüglichen Ausführungen im Befundteil<sup>13</sup> des Gutachtens wird verwiesen.

Für die erforderlichen Sanierungsmaßnahmen, insbesondere die teilweise Instandsetzung beziehungsweise Abdichtung der Terrassenflächen, die Behebung der Feuchtigkeitsursachen sowie die erforderliche Wiederherstellung der betroffenen Innenbereiche, wird im Rahmen der Bewertung ein pauschaler Abschlag in Höhe von **€ 30.000,00** berücksichtigt. Der Ansatz basiert auf Erfahrungswerten des Sachverständigen im Zusammenhang mit vergleichbaren Schadensbildern und den hierfür üblicherweise anfallenden Sanierungsmaßnahmen.

| Ertragswertberechnung/Pachtwertberechnung der Teilfläche der Liegenschaft EZ 415 Grundbuch 57101 Aberg im Ausmaß von rund 2902 m² samt der Baulichkeiten ehemalige Jugendherberge „Eberlalm“ in 5761 Maria Alm, Aberg 20 | | | | | |
|---|---|---|---|---|---|
| <b>abzüglich pauschale Sanierungskosten für die Behebung der Feuchtigkeitsschäden im Kellergeschoß</b> | | | | | <b>-€ 30.000,00</b> |

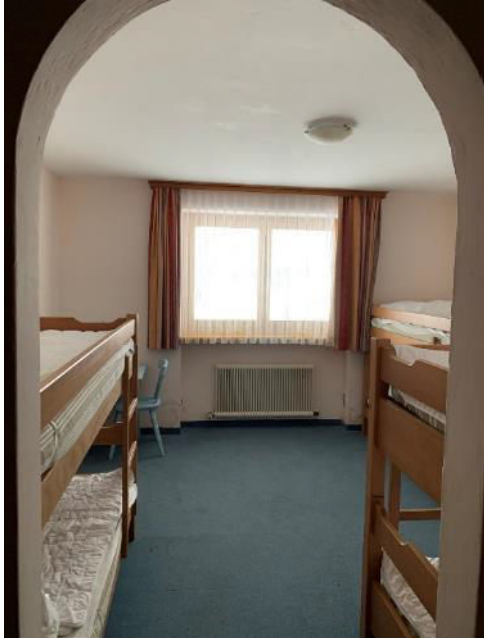
**Festzuhalten bleibt, dass im Kellergeschoß (wie bereits und der zuvor ausgeführten Kurzbeschreibung erwähnt) Feuchtigkeitsschäden in zwei Zimmern (Nr. 102 und 103) starke Feuchtigkeitsschäden von der darüberliegenden Terrasse ausgehen.**

**Bild 77 von 88**  
Blick in das Zimmer 103  
(samst Feuchtigkeitsschäden im Sockelbereich)

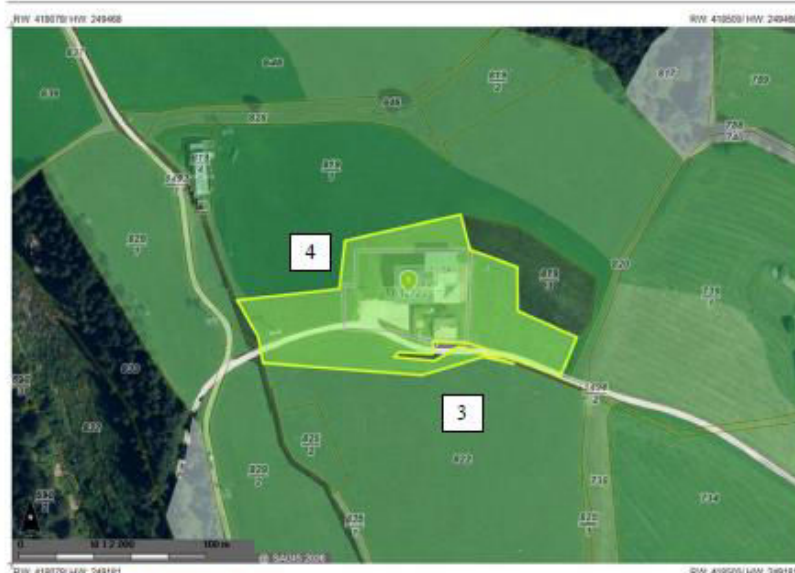
- ☒ **Natürliche Bodenfruchtbarkeit**  
[Grad der Funktionserfüllung]
- 0 - ohne Zuordnung
  - 1 - sehr gering
  - 2 - gering
  - 3 - mittel
  - 4 - hoch
  - 5a - sehr bedeutend
  - 5b - sehr bedeutend (10% beste Böden)

Bodenfunktionsbewertung Bereich „Eberlalm“ (Quelle: SAGISonline)
