## Verkehrswertgutachten

| <b>Bewertungsobjekt:</b> | <b>Einfamilienhaus mit Anbau sowie ein baufälliger Gartenschuppen und Weideflächen<br/>belegen Kirchhorst 1, 24361 Groß Wittensee</b> |

## **Einfamilienhaus mit einem Anbau sowie einem baufälligen Gartenschuppen und Weideflächen belegen Kirchhorst 1, 24361 Groß Wittensee**

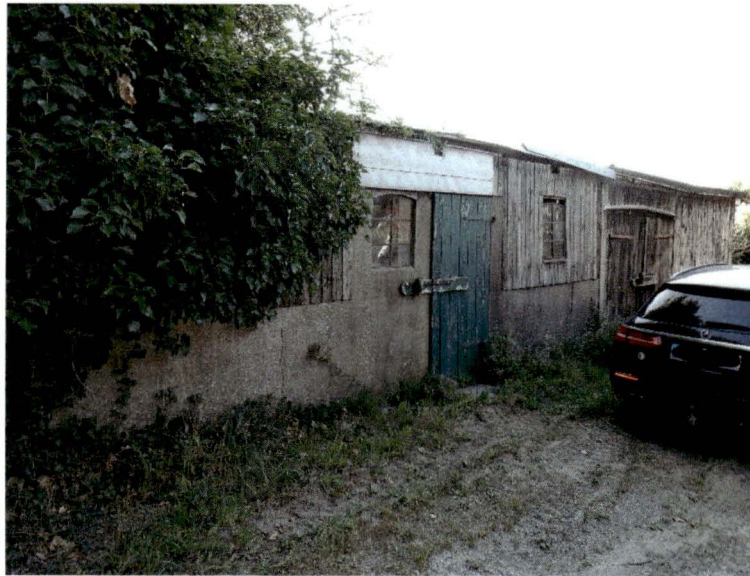
Bild 4: Gartenschuppen

An der östlichen Grundstücksgrenze ist im Zugangsbereich an der Erschließungsstraße ein großer Gartenschuppen, der allerdings baufällig ist, errichtet worden.

- Der Garten ist verwildert und sollte gärtnerisch instandgesetzt werden.
- Der Garagenschuppen ist baufällig. Da eine Instandsetzung wirtschaftlich nicht vertretbar erscheint, sollte dieser gegebenenfalls abgerissen werden.

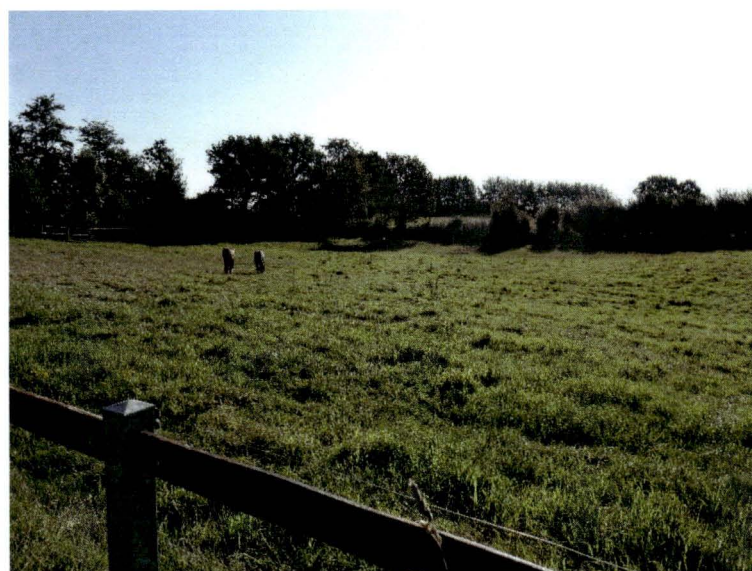
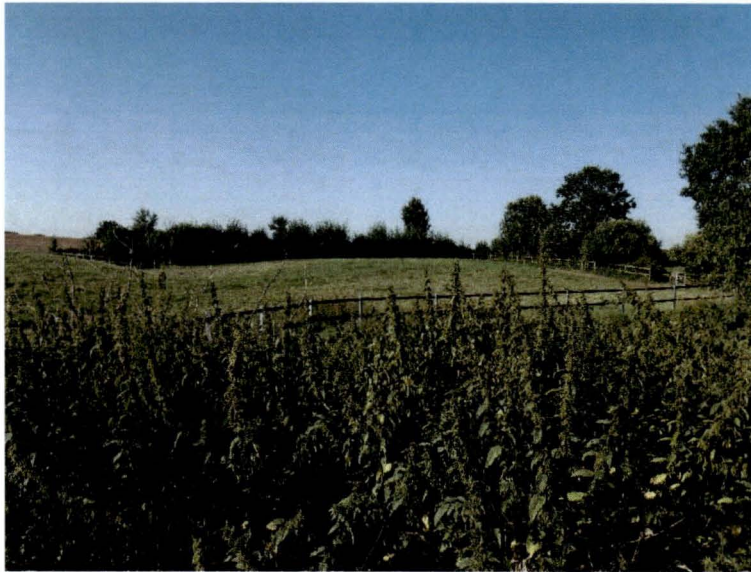
Bild 17: Angrenzende Weideflächen Flurstück 18

Das Flurstück Nr. 18 ist teilweise bebaut und überwiegend als Weideland einzustufen. Die Gesamtgröße beträgt ca. 19.537 m<sup>2</sup>, wovon der Baulandteil ca. 1.550 m<sup>2</sup> beträgt. Im Bereich der Erschließungsstraße an der nördlichen Grundstücksgrenze beträgt die Grundstücksbreite insgesamt ca. 113 m, im bebauten Bereich ca. 36 m. Die westliche Grundstücksgrenze ist ca. 123 m lang, im bebauten Bereich ca. 31 m. Die südliche Grundstücksgrenze ist ca. 110 m breit und östliche Grundstücksgrenze hat eine Länge von ca. 156 m. Das Flurstück liegt auf dem Höhenniveau der Erschließungsstraße und hat im bebauten Bereich einen annähernd ebenerdigen Verlauf. Das Weideland steigt in südlicher Richtung um ca. 2 m bis 3 m an und hat einen deutlich welligen Verlauf.

Die an den bebauten Grundstücksbereich angrenzende Weideflächen auf dem Flurstück 18 sind mit einer Wiese bepflanzt. Aussagegemäß handelt es sich bei dem tiefergelegenen Teil der Wiese um eine Feuchtwiese. Bei Niederschlägen kommt es hier teilweise zu Wasseransammlungen. Die Grundstückseinfassung besteht aus einem Holzzaun mit Metallpfeilern. Eine Bepflanzung mit Büschen, Sträuchern und Bäumen ist im Bereich der Grundstücksgrenzen vorhanden.

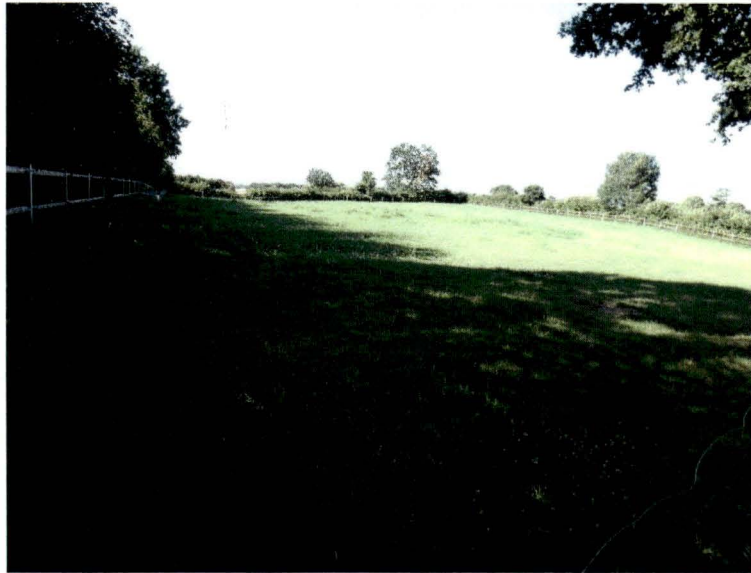
Bild 22: Weidefläche Flurstück 17

Das Flurstück Nr. 17 ist insgesamt als Weideland mit einer Größe von ca. 8.976 m<sup>2</sup> einzustufen. Im Bereich der Erschließungsstraße an der nördlichen Grundstücksgrenze beträgt die Grundstücksbreite ca. 79 m. Die westliche Grundstücksgrenze ist ca. 104 m lang. Die südliche Grundstücksgrenze ist ca. 71 m breit und die östliche Grundstücksgrenze hat eine Länge von ca. 123 m. Das Flurstück liegt auf dem Höhenniveau der Erschließungsstraße und steigt in südlicher Richtung um ca. 1,50 m, an. Es hat einen leicht welligen Verlauf.

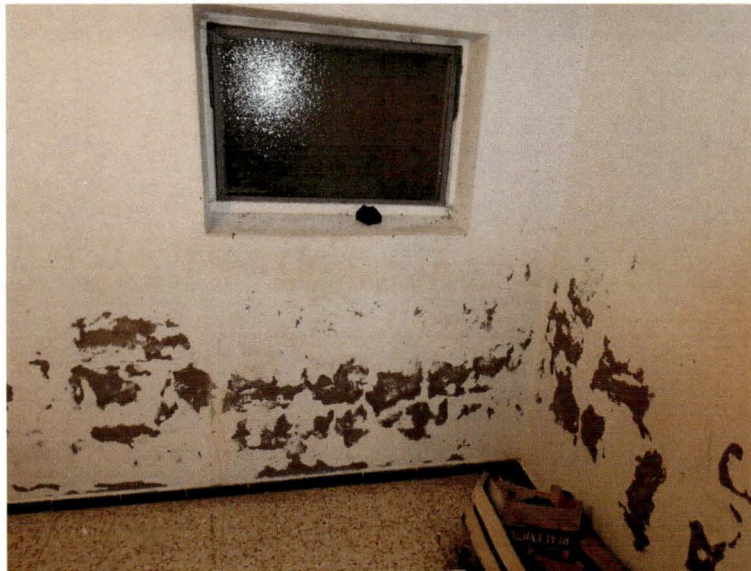
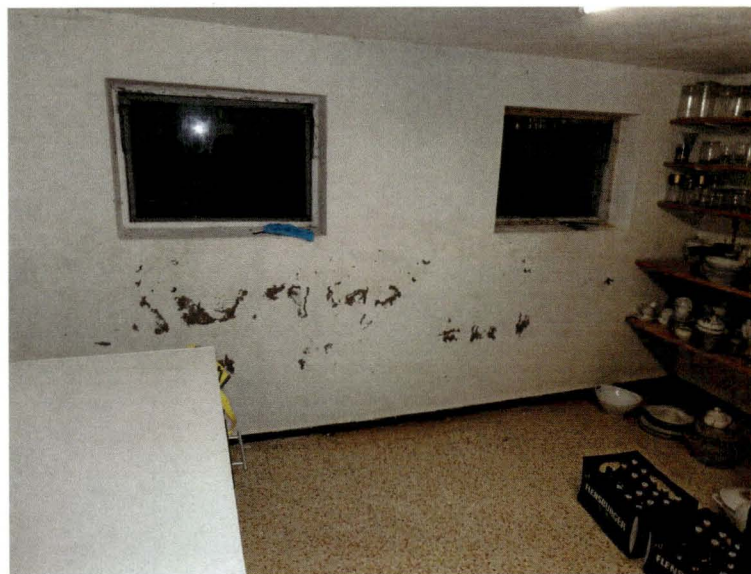
Bild 40: Keller / Feuchtigkeitsschäden

- Im Kellerbereich kommt es bei starken Regenfällen aussagegemäß zu Durchfeuchtungen. Deutliche Feuchtigkeitsschäden sind an den Wandflächen sichtbar. Im Interesse der Substanzerhaltung sollte eine Abdichtung der Wandflächen erfolgen. Im Anschluss ist eine dekorative Erneuerung der Wandflächen erforderlich.

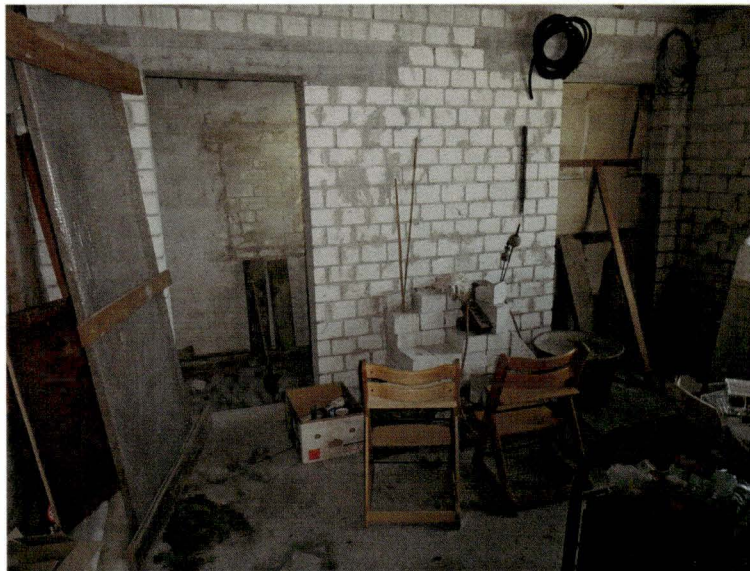
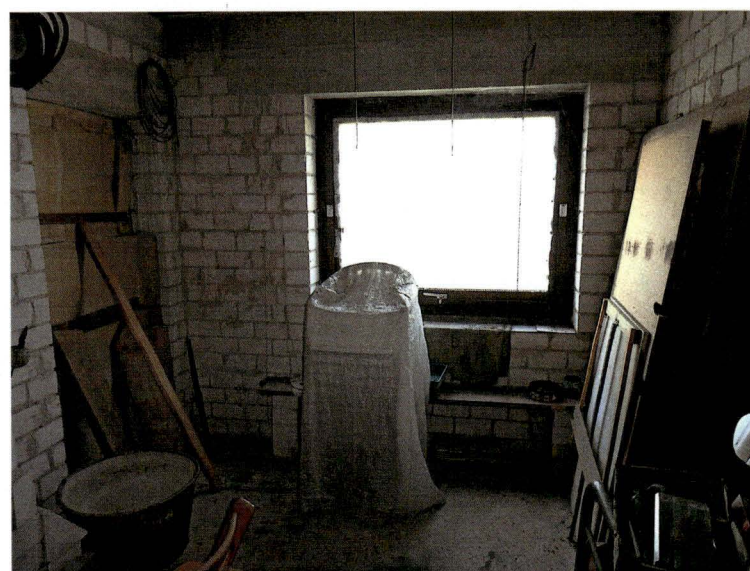
Bild 42: Rohbau

Die tatsächliche Bebauung des Grundstücks besteht aus einem teilunterkellerten, eingeschossigen Einfamilienhaus mit Anbauten mit einem im Rohbau befindlichen Dachgeschoss. Auch im Erdgeschoss befindet sich ein Teilbereich des Gebäudes im Rohbau.

Aussagegemäß wurde hier der Umbau des Hauses in 4 Wohnungen (2 x Erdgeschoss, 2 x Dachgeschoss) geplant, der jedoch über ein Rohbaustadium bisher nicht hinausgekommen ist. Bauunterlagen oder eine Baugenehmigung sind diesbezüglich in der Bauakte nicht vorhanden. Ob diesbezüglich ein Umbau des Hauses möglich ist, müsste mit der Baubehörde abgesprochen werden.
