## Verkehrswertgutachten

**Bewertungsobjekt:** Einfamilienhaus mit einem Carport und einem  
Fahrradschuppen belegen Klausdorfer Straße 83,  
24161 Altenholz

**Bewertungsstichtag:** 17. Juni 2025

**Aktenzeichen:** Amtsgericht Eckernförde - 2 K 15 / 23 -

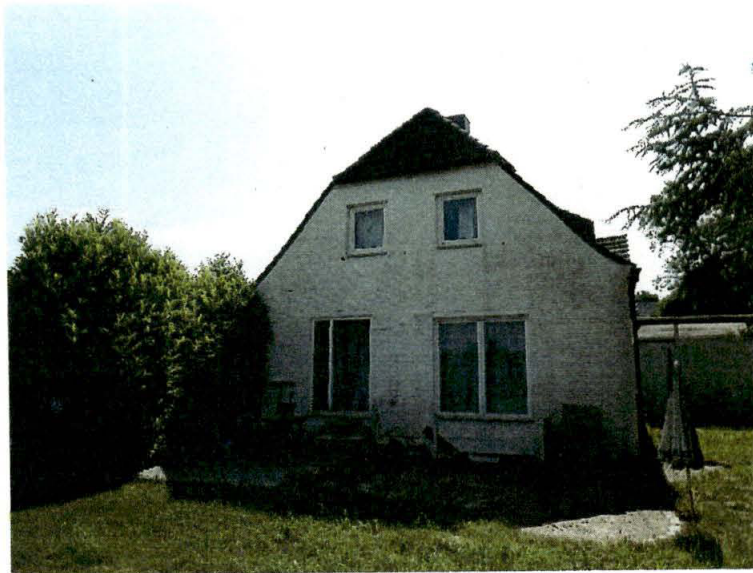
- In der Rückfassade sind Risse und Farbabplatzungen sichtbar. Eine kurzfristige Instandsetzung sollte aus Gründen der Substanzerhaltung erfolgen.
- Im Bereich der Kelleraußentreppe ist die Wand des Treppenschachtes feucht. Eine Absturzsicherung im Bereich der Kelleraußentreppe im Erdgeschoss ist nur teilweise vorhanden. Eine Absturzsicherung ist auf Grund behördlicher Vorschriften und der Verkehrssicherheit kurzfristig zu montieren.

Bild 5: Rückwärtige Ansicht

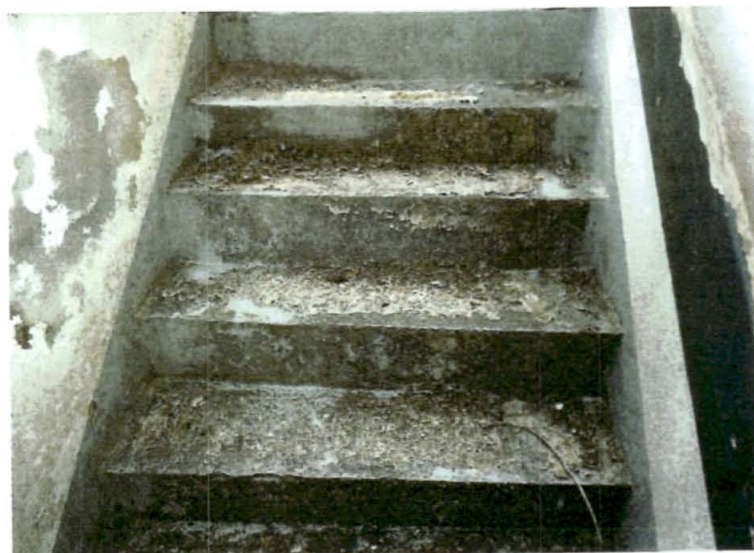
Bild 15: Kelleraußentreppe

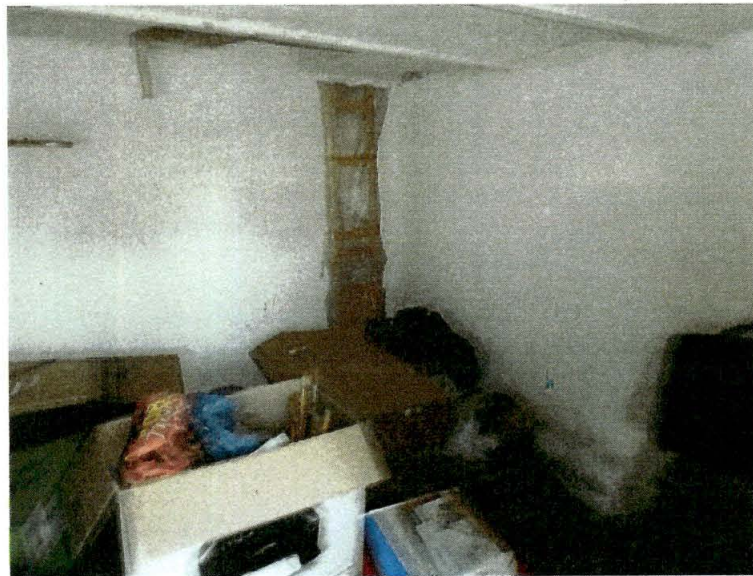
- Die Kellerwände weisen oberhalb des Kellerfußbodens feuchte Stellen auf. Im Interesse der Substanzerhaltung ist eine Abdichtung der Kellerwände durchzuführen.

Bild 17: Kellerraum

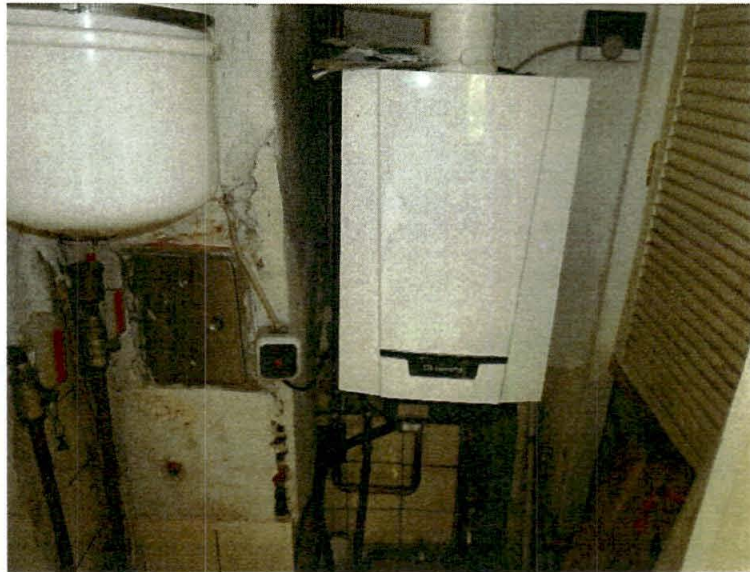
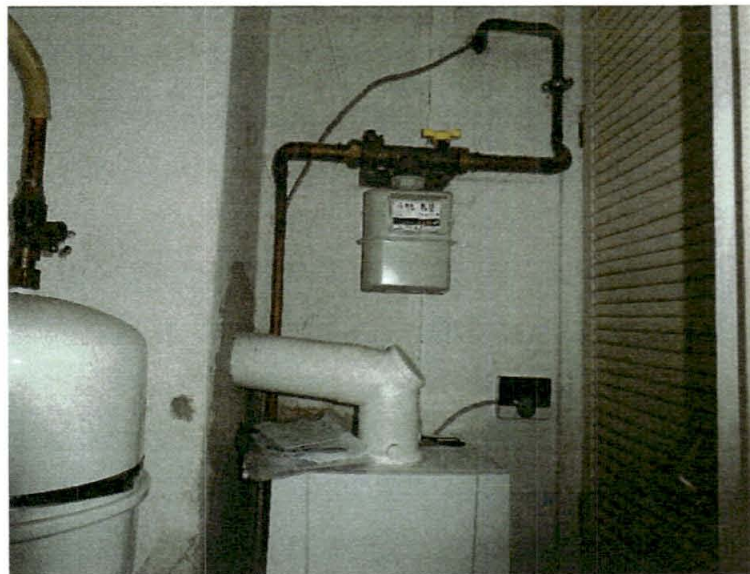
- Heizung:** Das Haus wird über eine Gaszentralheizung beheizt. Im Erdgeschoss des Hauses sind vorwiegend Rippen- und teilweise Plattenheizkörper installiert. Im Dachgeschoss sowie in den Badezimmern sind Plattenheizkörper vorhanden. Die Warmwasseraufbereitung über Durchlauferhitzer.

Bild 19: Heizungsanlage

Bild 20: Heizungsanlage

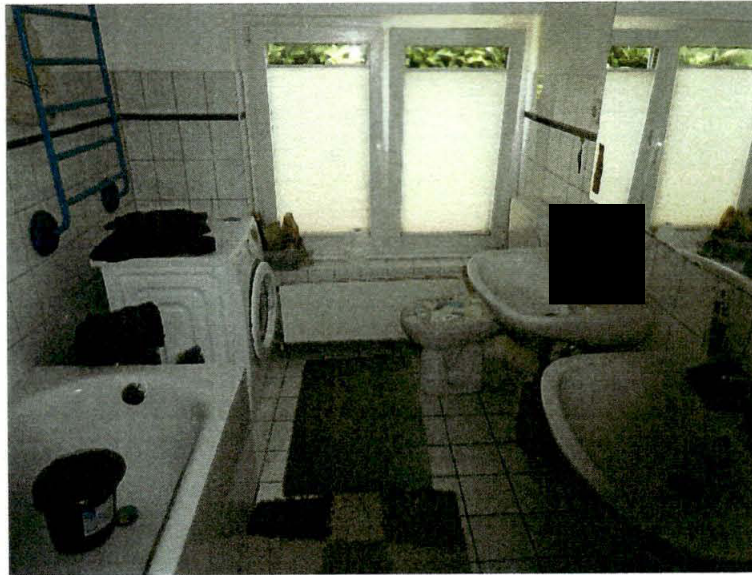
- Im Erdgeschoss befindet sich ein Vollbad mit einem Stand WC, zwei Waschbecken, einer Badewanne und einer Dusche. Die Standelemente sind weiß. Es wurden Standardarmaturen eingebaut. Die Duschsitzschutzkabine ist aus Aluminiumrahmen und Kunststoffscheiben hergestellt. Der Boden ist weiß gefliest. Die Wände sind bis zu einer Höhe von ca. 150 cm weiß gefliest. Im Bereich der Dusche ist die Wand

deckenhoch gefliest. Eine blaue Bordüre ist vorhanden. Ein Fenster für die natürliche Belüftung und Belichtung ist vorhanden.

Bild 22: Vollbad

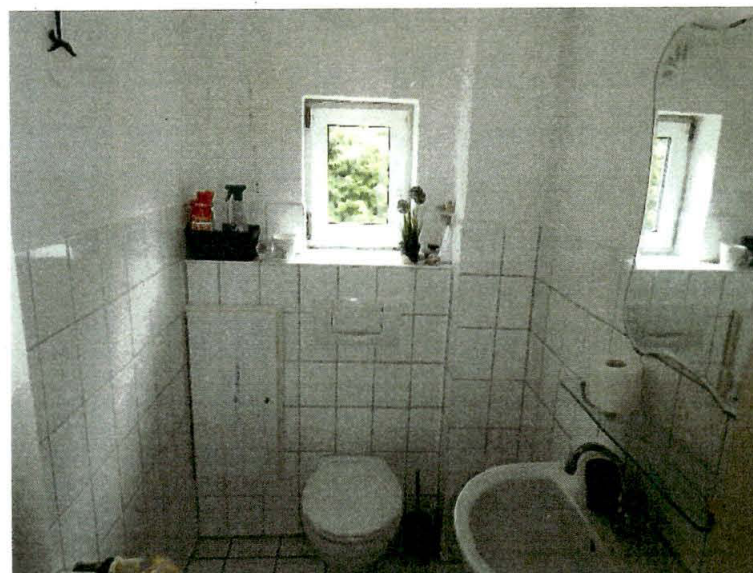
- Sanitär-  
ausstattung:** Im Erdgeschoss befindet sich ein Gäste-WC mit einem wandhängenden WC und einem Waschbecken. Die Standardelemente sind weiß. Es wurden Standardarmaturen eingebaut. Der Fußboden ist weiß gefliest. Die Wände sind bis zu einer Höhe von ca. 150 cm weiß gefliest. Ein Fenster für die natürliche Belüftung und Belichtung ist vorhanden.

Bild 24: Gäste WC

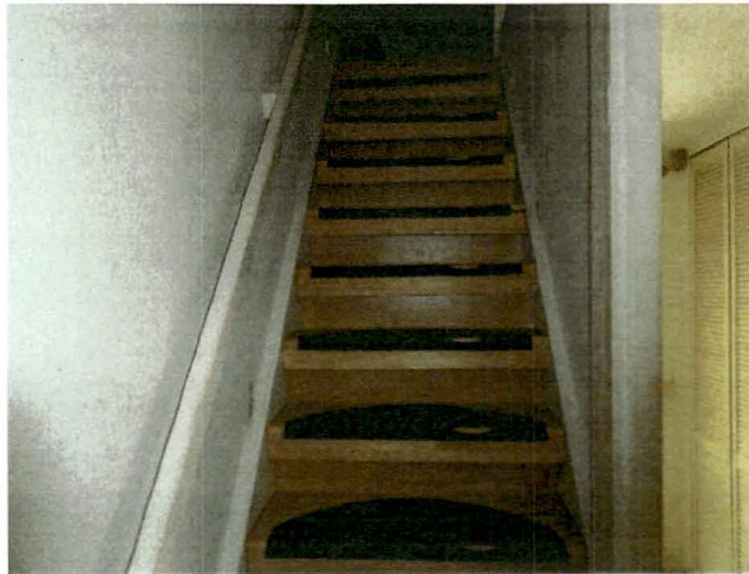
- Treppen:** Die Geschosstreppe vom Erdgeschoss ins Dachgeschoss ist aus Holz und mit Tritt- und Setzstufen. Die Stufen sind mit Teppichfliesen belegt. Ein seitlicher Handlauf als Absturzsicherung ist vorhanden.

Bild 25: Treppenaufgang

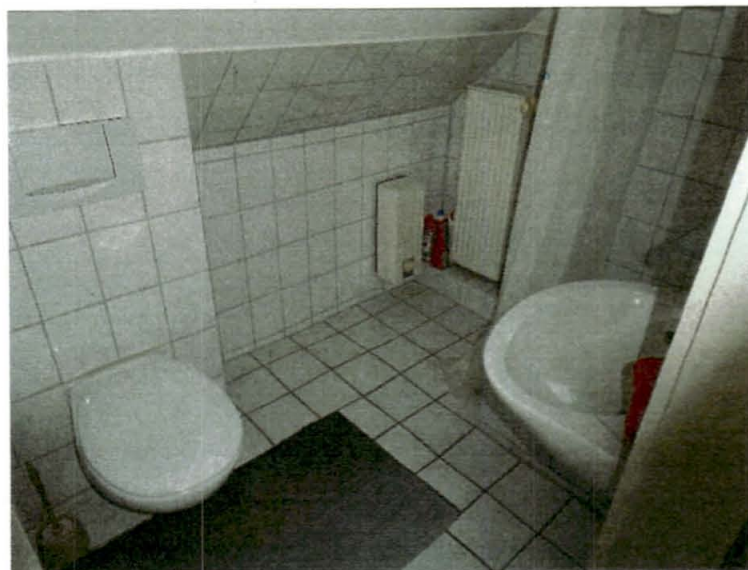
Im Dachgeschoss befindet sich ein Duschbad mit einem wandhängenden WC, einem Waschbecken und einer Dusche. Ein Duschvorhang ist vorhanden. Die Standardelemente sind weiß. Es wurden Standardarmaturen eingebaut. Der Fußboden ist weiß gefliest, die Wände sind decken- hoch weiß gefliest. Ein Fenster für die natürliche Belüftung und Belichtung ist vorhanden.

Bild 27: Duschbad im Dachgeschoss

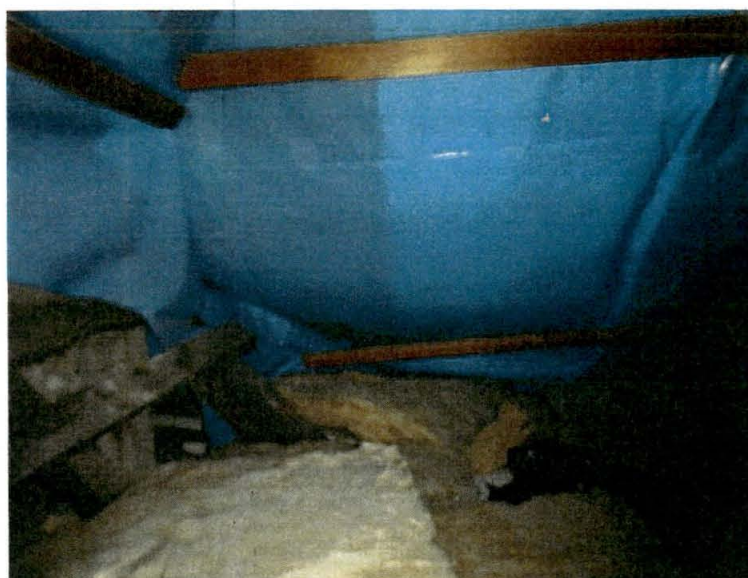
**Dachaufbau:** Das Dach ist als Sattel- bzw. Krüppelwalmdach aus einer Holzkonstruktion hergestellt. Eine vermutlich selbst aufgebrachte Dämmung ist im Bereich des Spitzbodens sichtbar. Inwieweit die Dachflächen im Dachgeschoss ebenfalls gedämmt sind, kann der Sachverständige nicht beurteilen. Eine Aussage, ob die vorhandene Dämmung fachgerecht eingebaut wurde, müsste von einem Fachmann überprüft werden. Die Dacheindeckung besteht aus dunkelgrauen Betondachsteinen. Die Regenrinnen und Fallrohre sind aus Zink hergestellt.

Bild 28: Dachboden

Bild 29: Dachboden
