## Verkehrswertgutachten

**Bewertungsobjekt:** Einfamilienhaus mit einer Kellergarage und  
einem Wintergarten  
belegen Buschberg 2, 24161 Altenholz

**Bewertungstichtag:** 20. August 2024

## **Einfamilienhaus mit einer Kellergarage und einem Wintergarten belegen Buschberg 2, 24161 Altenholz**

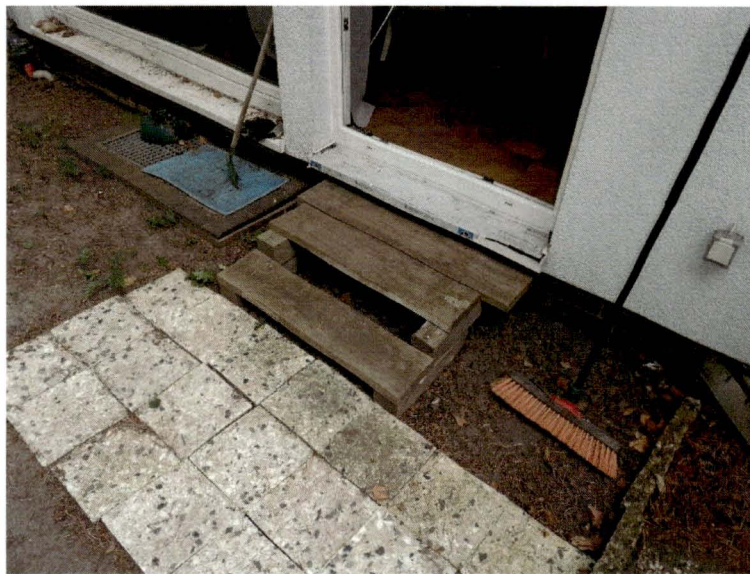
Bild 11: Terrassentür / fehlende Trittstufe

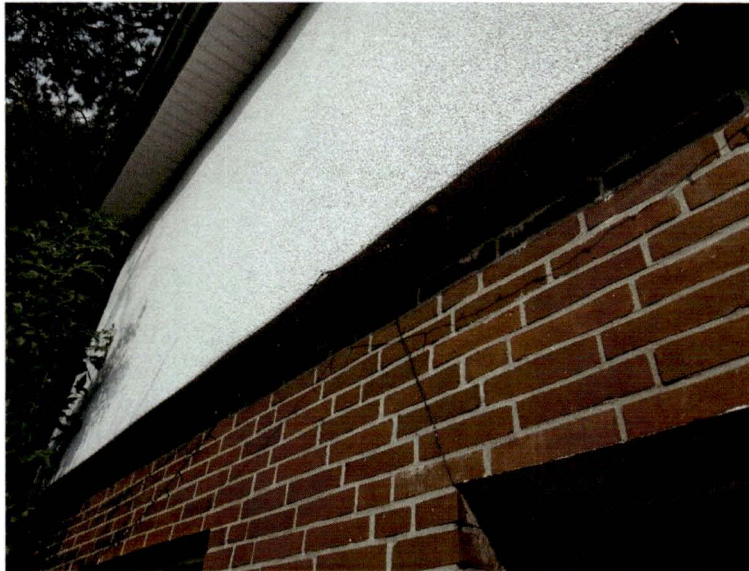
Die Fassade wurde ca. 2016 im Erdgeschoss mit einem Wärmedämm-Verbundsystem ausgestattet.

Bild 13: Fassade mit Dämmung

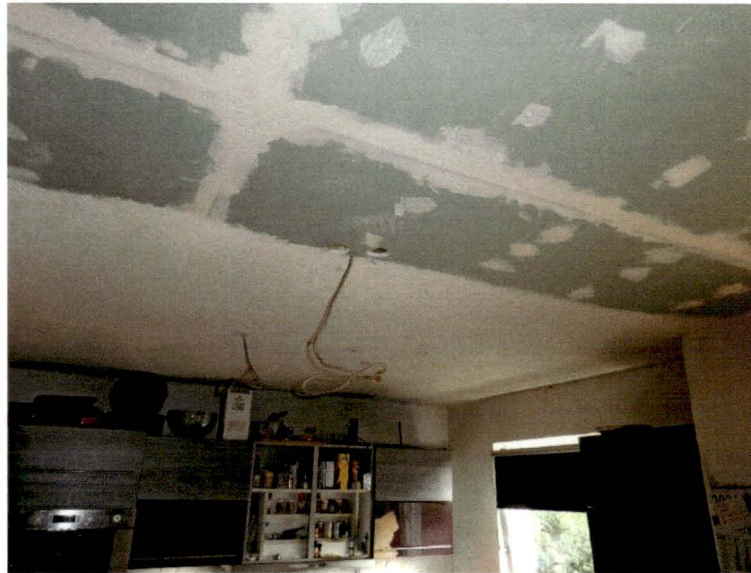
Die Decken und Wände des Hauses sind nach einer begonnenen Sanierung überwiegend nicht verputzt, tapeziert und / oder gestrichen worden.

Bild 16: Decke in der Küche nicht verputzt

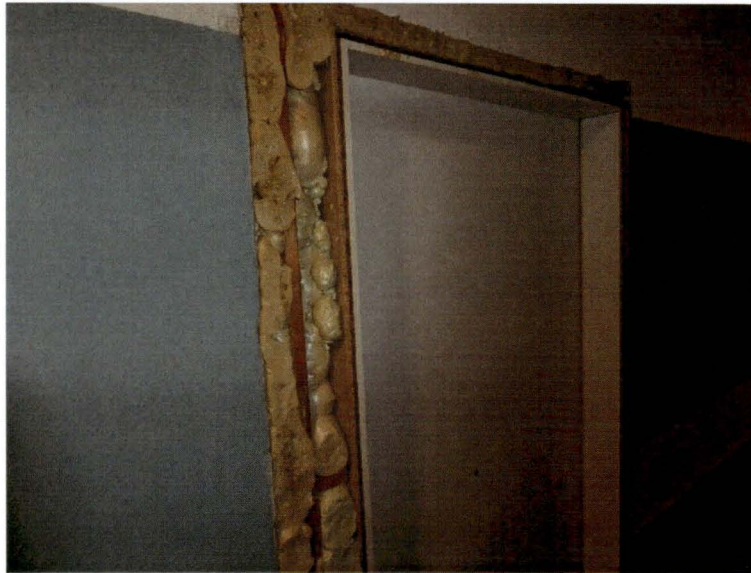
Bild 22: Fehlender Türrahmen

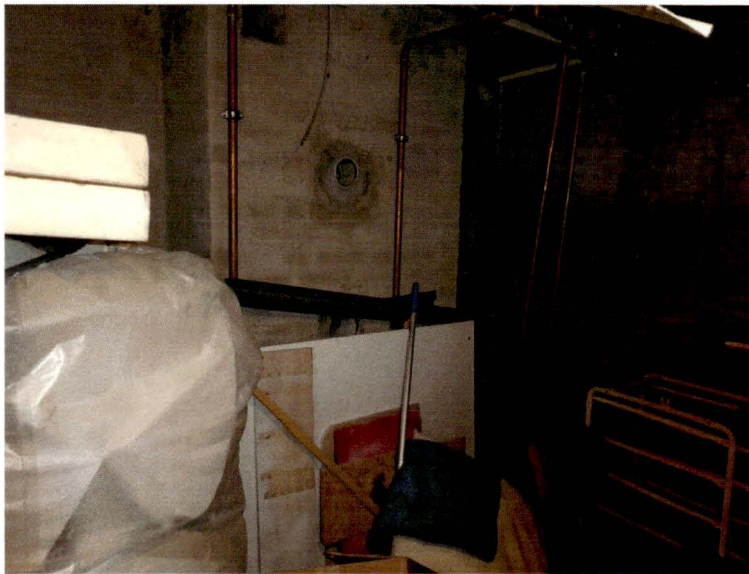
**Heizung:** Das Haus wurde gemäß BB über eine Gaszentralheizung beheizt. Derzeit ist keine Heizungsanlage installiert. Heizkörper sind im Erdgeschoss in den Zimmern ebenfalls nicht vorhanden. Im Kellergeschoss sind teilweise Rippenheizkörper eingebaut worden. Die Warmwasseraufbereitung erfolgt dezentral über elektrische Durchlauferhitzer. Die Funktionsfähigkeit wurde nicht geprüft.

Bild 28: Heizungsraum
