**Gutachten zur Verkehrswertermittlung**  
**gemäß §§ 74 a Abs. 5, 85 a ZVG**

Grundbuch von Dägeling Blatt 13  
Nr. 12 im Bestandsverzeichnis

28 K 17/24

Dipl.-Ing. agr.  
**Jörg Claußen**  
**Gorch-Fock-Weg 7**  
**24784 Westerrönfeld**  
**Tel. 04 331 / 868 108**  
**Fax 04 331 / 868 109**

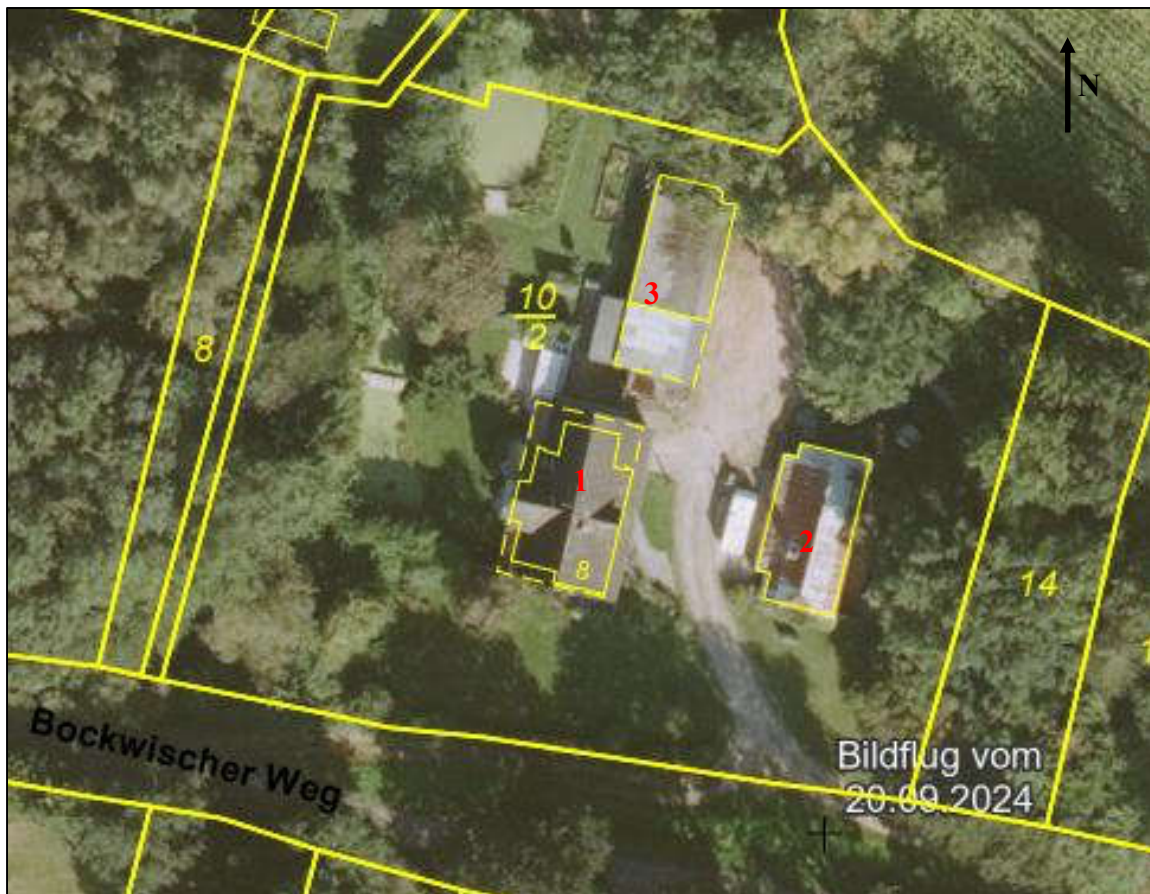
Von der Zufahrtsstraße „Bockwischer Weg“ ergab sich der Blick auf folgende bauliche Anlagen entsprechend ihrer Bezeichnung gemäß Bauakte<sup>12</sup>:

1. Wohnhaus
2. Garage
3. Schuppen.

Quelle: Landesamt für Vermessung und Geoinformation Schleswig-Holstein: Ausschnitt aus dem Auszug aus dem Liegenschaftskataster – Digitales Orthophoto mit Elementen der Liegenschaftskarte 1 : 1000 (20.02.2025)

Die nachfolgende Beschreibung der baulichen Anlagen beruht im Wesentlichen auf den Informationen der Bauakte, da die Besichtigung im Ortstermin nur von der Zufahrtsstraße aus möglich war.

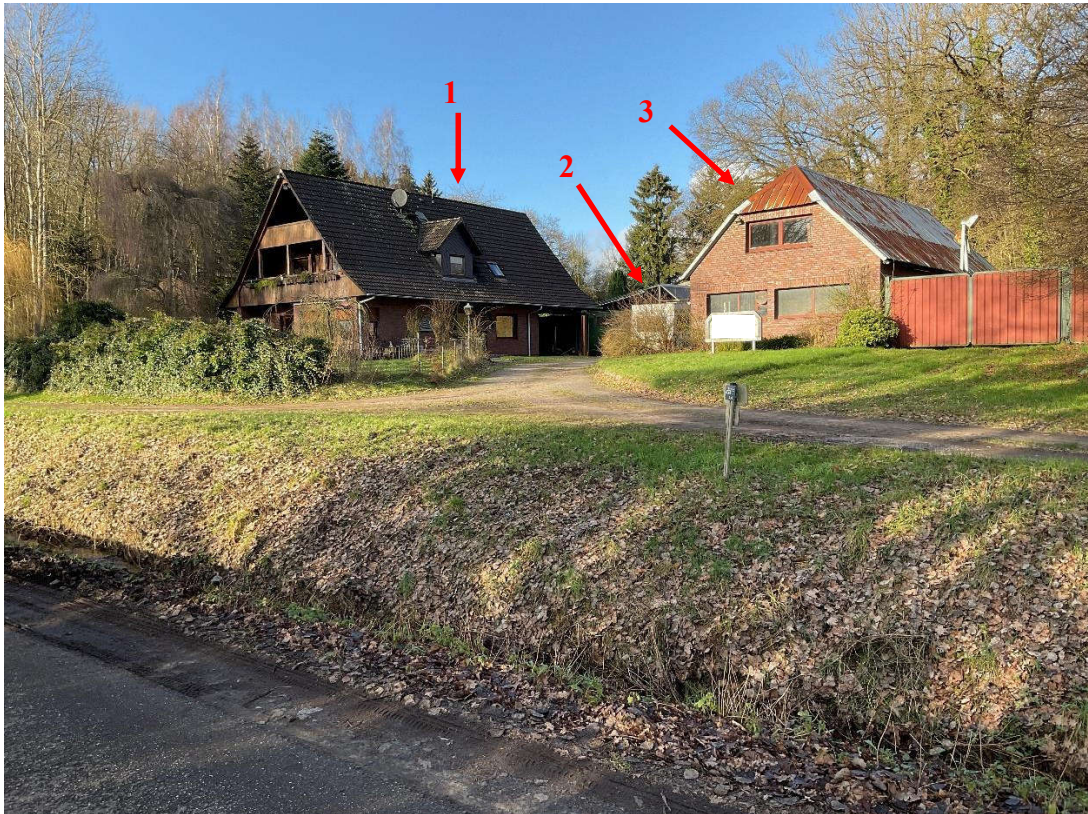
Bild 3: Blick von der Erschließungsstraße "Bockwischer Weg" Richtung Nordwesten auf das Wohnhaus (1), den Schuppen (2) und die Garage (3)

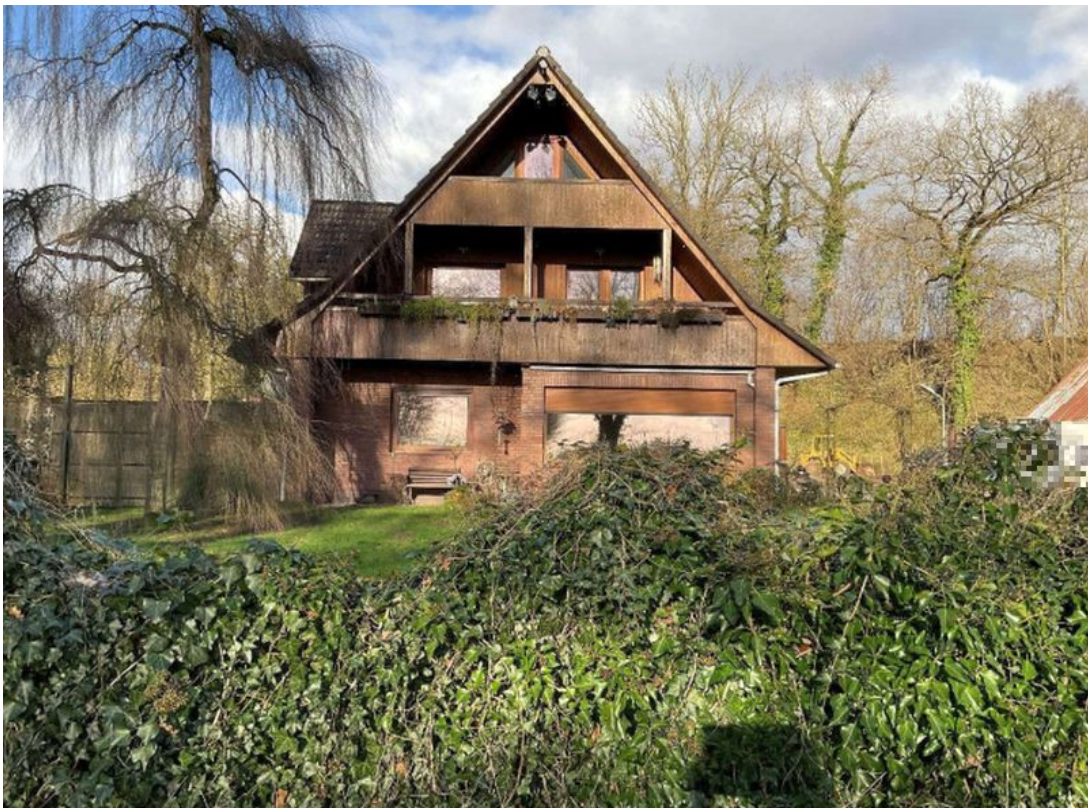
Bild 4: Blick auf die südliche Giebelseite des Wohnhauses

- ❖ Außenwände (Aufbau): Kalksandstein, Dämmung, Vormauerziegel
- ❖ Zwischenwände: Kalksandstein
- ❖ Fußboden (Erdgeschoss): Estrich mit Belag bzw. Fliesenbelag
- ❖ Wohnungstrenndecken: Holzbalkendecke mit Wärmedämmung, Dielung, Sparschalung, Gipskartonplatten
- ❖ Dach:
  - Konstruktion: Satteldach, jeweils eine Satteldachgaube auf beiden Dachseiten
  - Eindeckung: Dachpfanne
  - Dachrinnen, Fallrohre
- ❖ Treppe: Wendeltreppe aus Stahl
- ❖ Fenster:
  - Holzfenster mit Mehrscheibenisolierverglasung, z.T. mit Rollläden
  - Dachlukenfenster
- ❖ Türen: Holztüren
