Verkehrswertgutachten

nach § 74 a Abs. 5 ZVG

Breitenburger Straße 13 in 25566 Lägerdorf

im Auftrag des Amtsgerichts Itzehoe

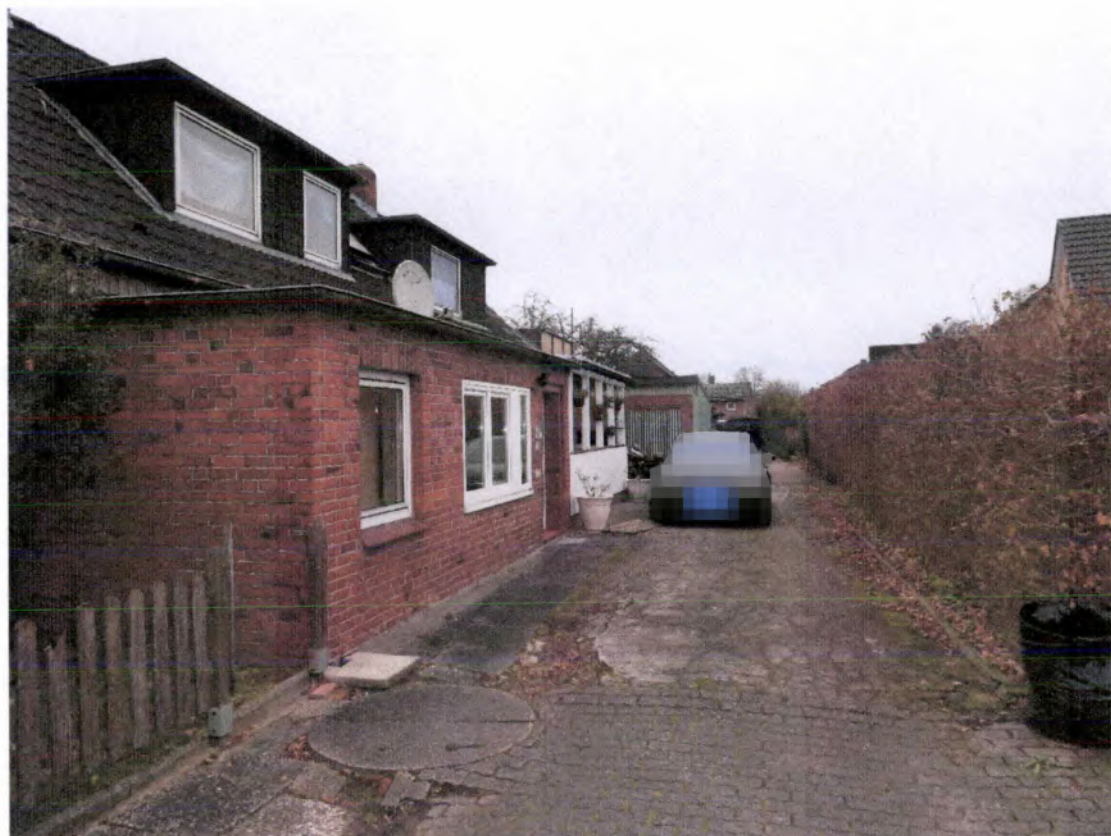
Auffahrt, von Südwesten aus gesehen

5. Ein Glasbausteinfenster ist soweit beschädigt, daß bereits Steine herausfallen.
6. Die Befestigung der Auffahrt ist erneuerungsbedürftig. Hinzu kommen Absackungen unmittelbar neben einem Kontrollschacht. Nach Angaben des Auftraggebers besteht der Verdacht auf Unterspülung, da er an dieser Stelle schon einmal wieder Material aufgefüllt hatte.

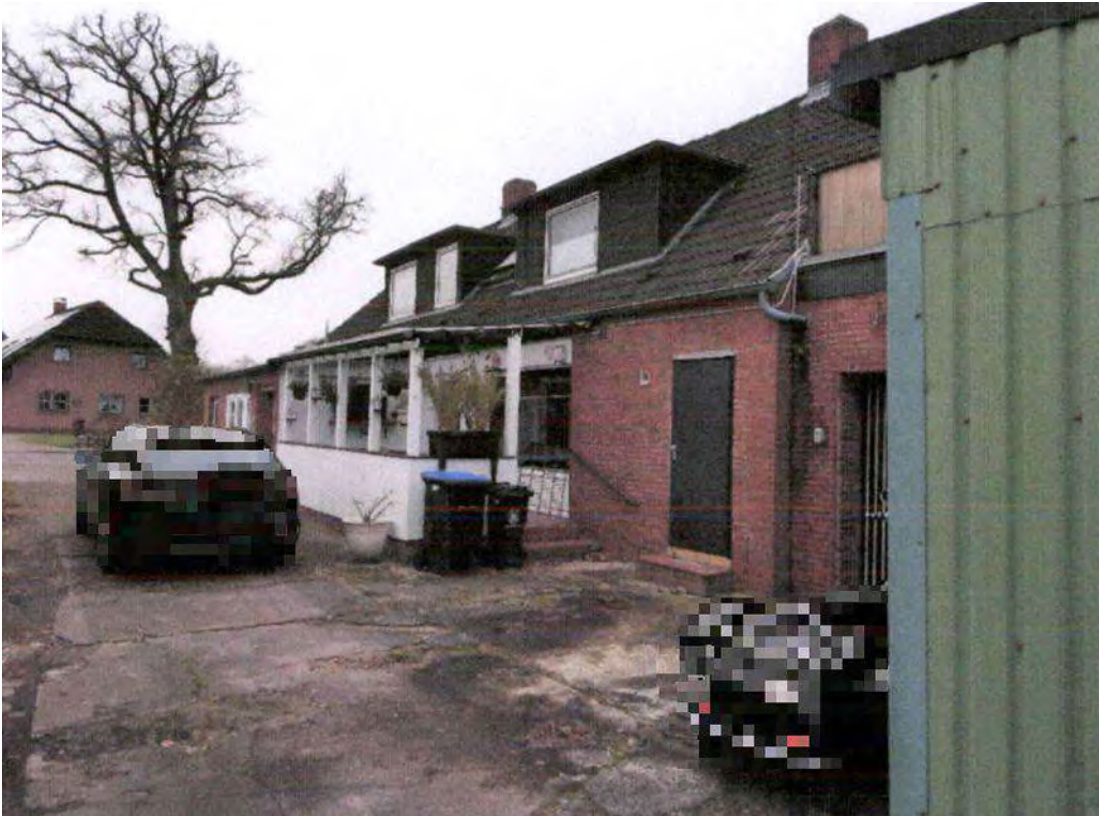
Auffahrt, hier in Richtung Straße gesehen

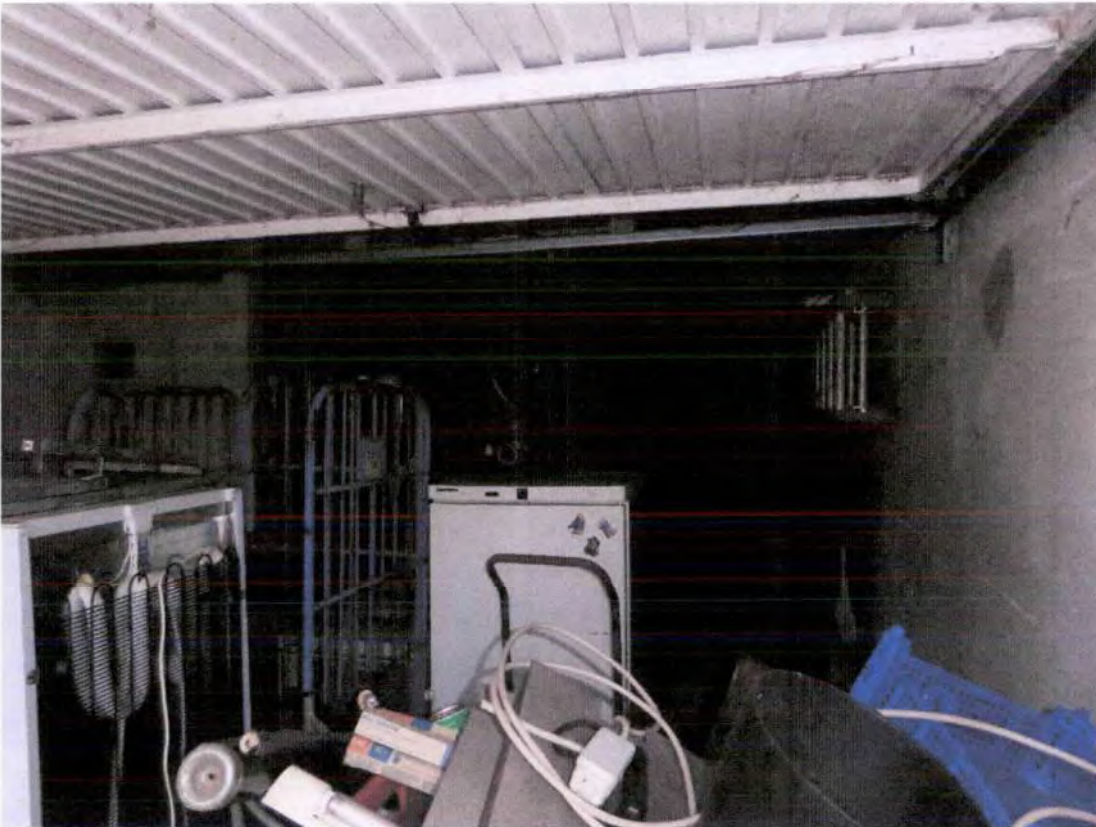
Weitere Anbauten: Sehr einfache Abstellräume, auf der Grundrißskizze als Ställe bezeichnet, und eine weitere massive Garage

Zweite Garage

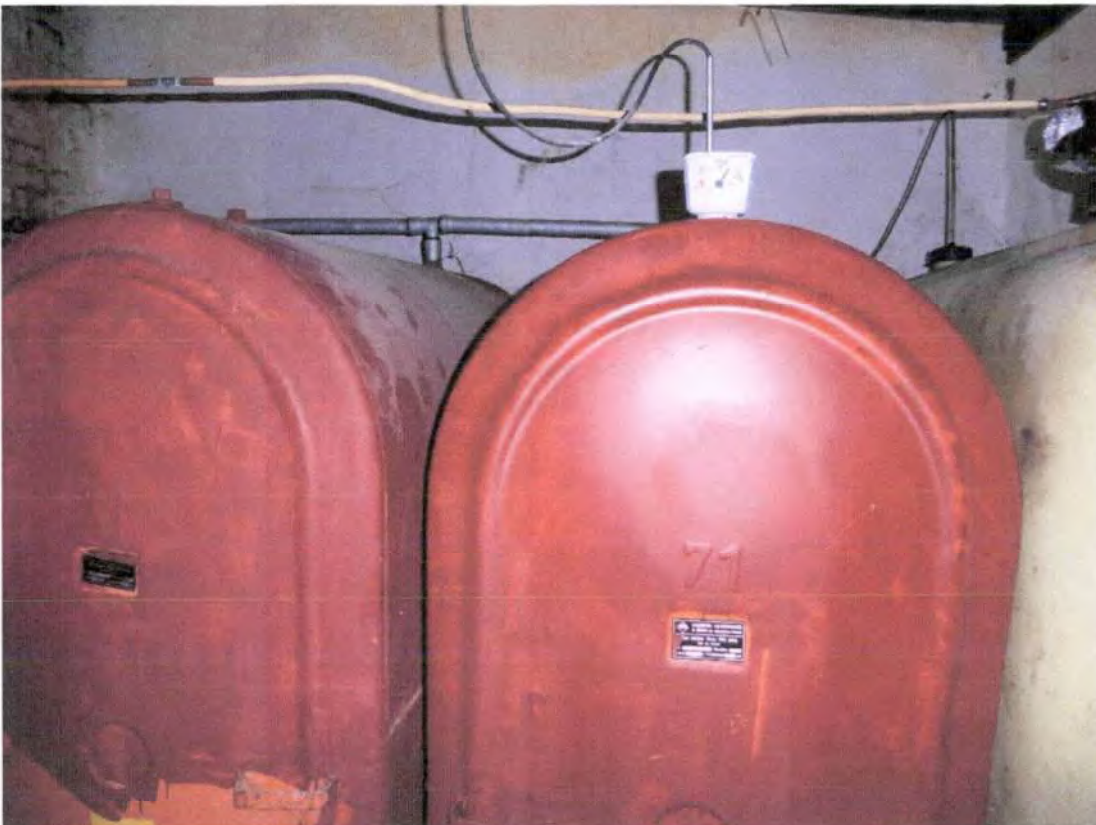
Öllageraum: Stahl- und Kunststoffanks, Kapazität nicht bekannt, geschätzt 4.000 l; es herrscht öltypischer Geruch

Öllager

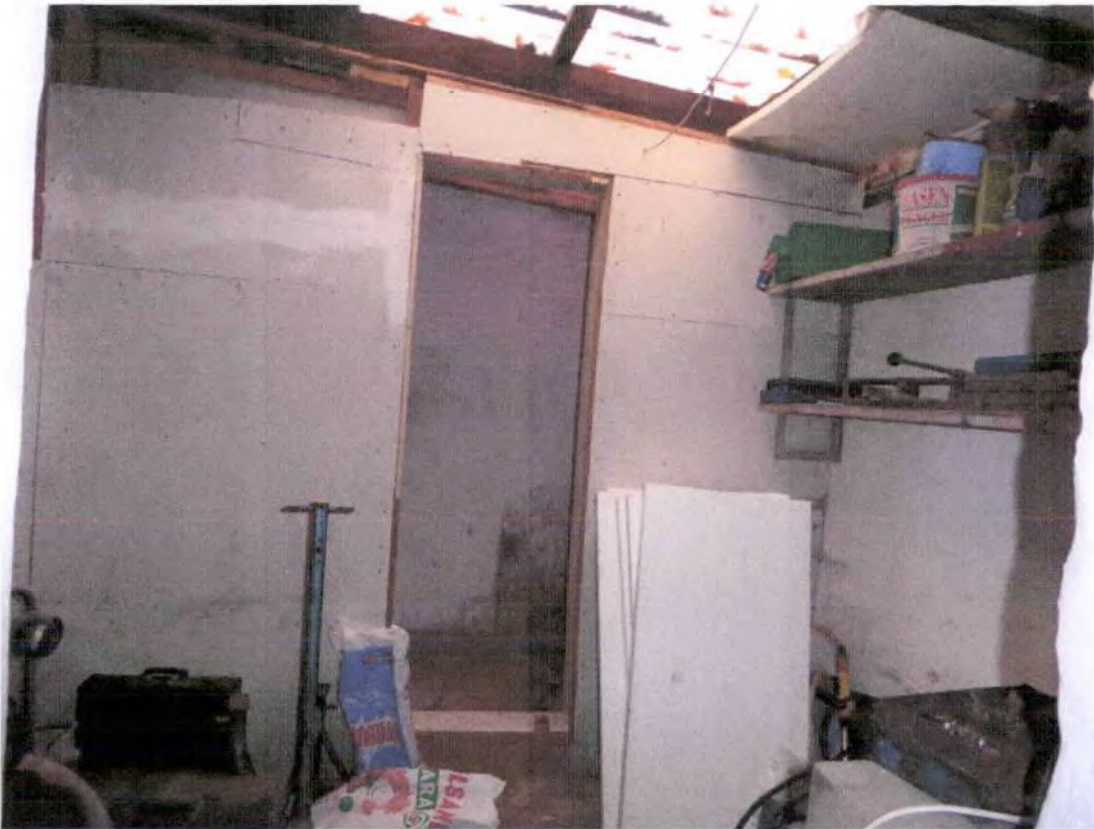
Hinterer Abstellraum / Stall

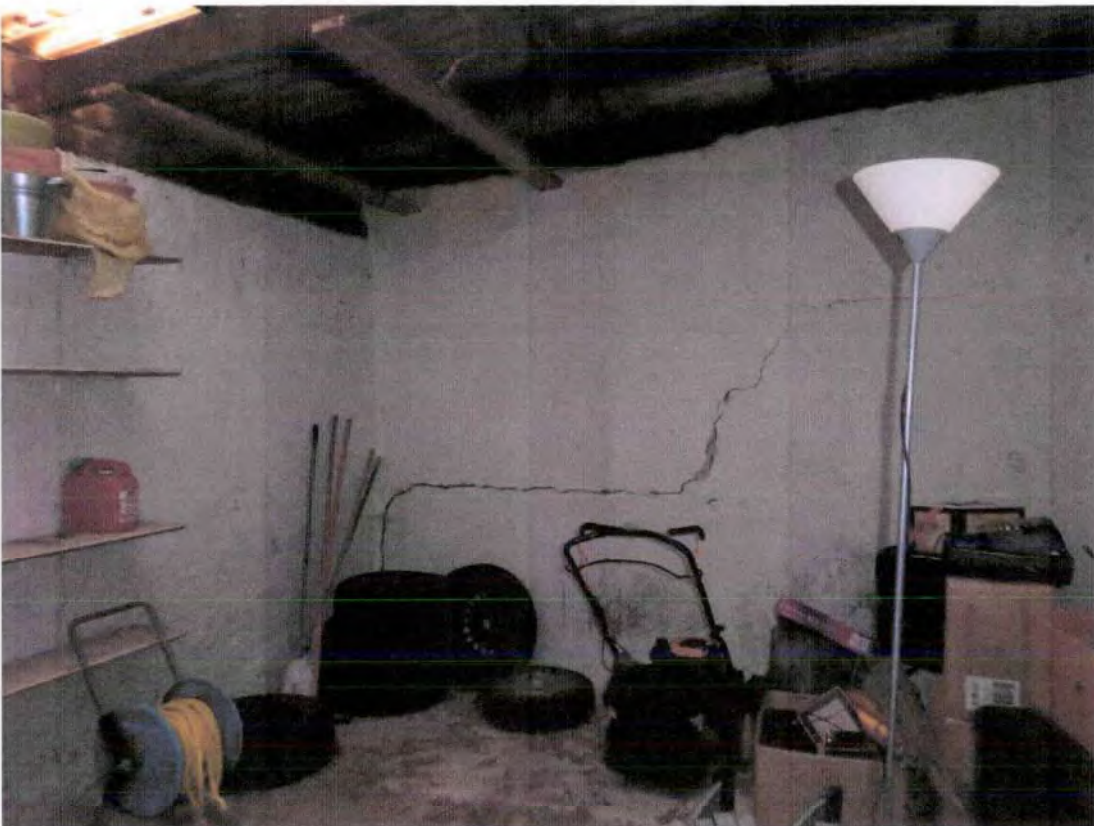
Stall
