## GUTACHTEN

über den Verkehrswert (Marktwert)

**Einfamilienhaus (mit erheblichem Wasserschaden) nebst 2 Garagen**

**in 25712 Hochdonn, Brückenblick 2**

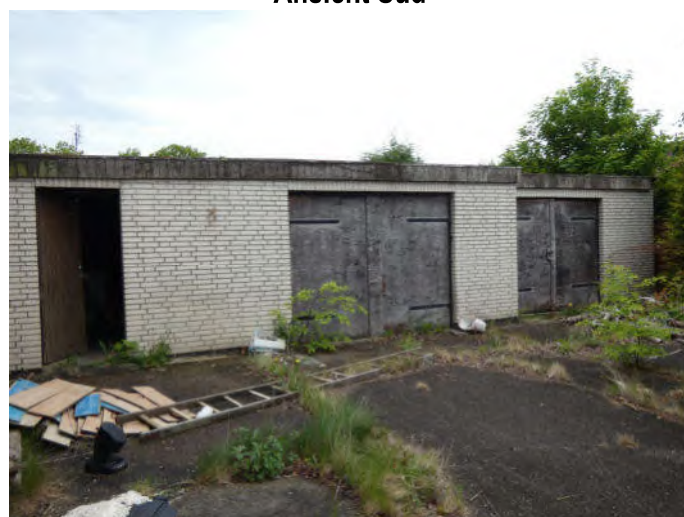
**Doppelgarage**

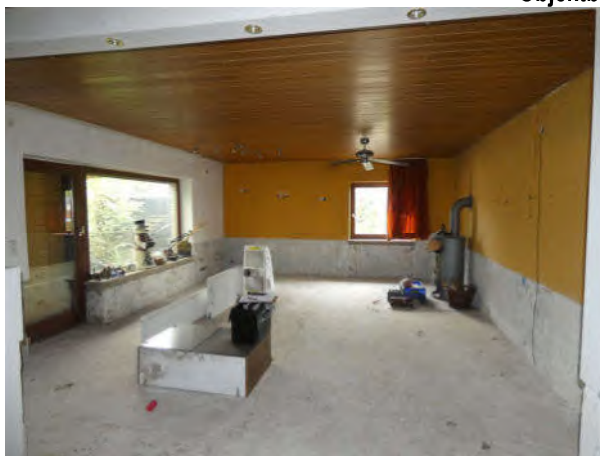
**Wohnzimmer EG**

Die auf das Mauerwerk geklebten Gipskartonplatten wurden in den Wohnräumen und in der Küche bis zu einer Höhe von ca. 0,8m entfernt.

| besondere objektspezifische Grundstücksmerkmale | | Wertbeeinflussung insg. |
|---|---|---|
| <ul style="list-style-type: none"> <li>• Nach dem Wasserschaden wurden in den Wohnräumen im Erdgeschoss sämtliche Oberbeläge entfernt. Die Innentüren inkl. Zargen sind nicht mehr vorhanden. Die Gipskartonplatten wurden bis zur einer Höhe von 0,8 m in den Wohnräumen entfernt. Die Küche wurde demontiert. Malerarbeiten sind in allen Räumen erforderlich. Die Bäder entsprechen nicht mehr dem Anspruch an die heutige Wohnkultur und sind erneuerungsbedürftig.</li> </ul> | -94.023,00 € | |

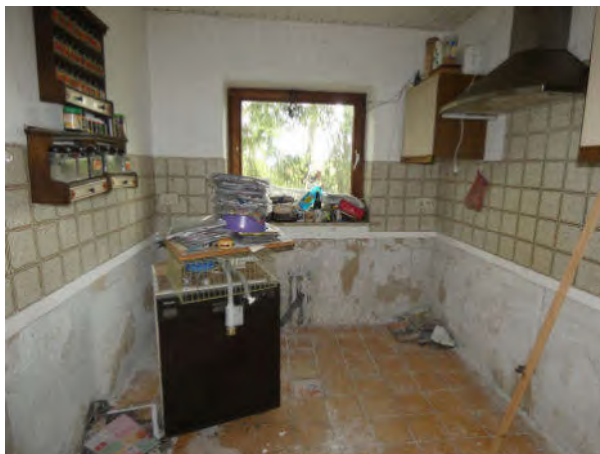
**Küche EG**

| Küche: | Gipskartonplatten (bis zu einer Höhe von ca. 0,8 m entfernt);<br>Fliesenspiegel an der Objektwand |

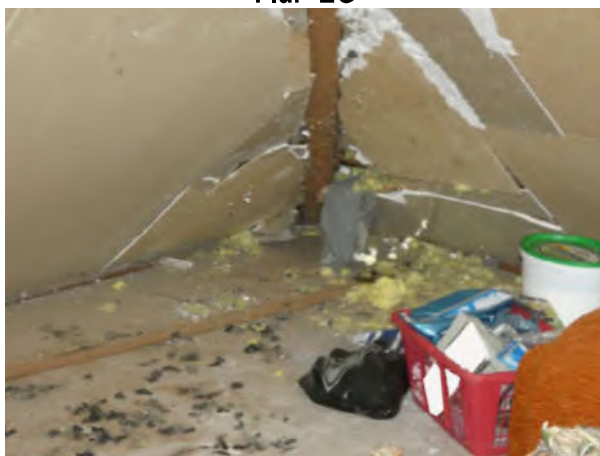
Der Dachgeschossausbau (nicht baugenehmigt) wurde begonnen, teilweise fehlt noch die Beplankung mit Gipskartontafeln. Im Bereich des Dachgeschosses ist ein erheblicher Marderbefall zu verzeichnen (Schäden an der Dachisolierung und an den Gipskartonplatten. Das Dach ist stellenweise undicht, es kommt zu Einregnungsschäden.

**Bodenraum / Marderschaden**

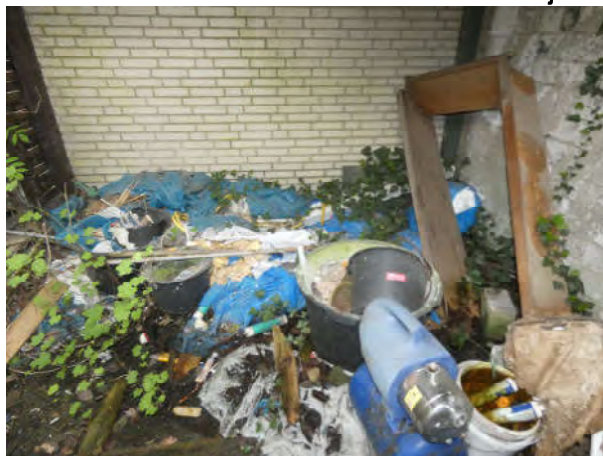
**Unrat auf dem Grundstück**

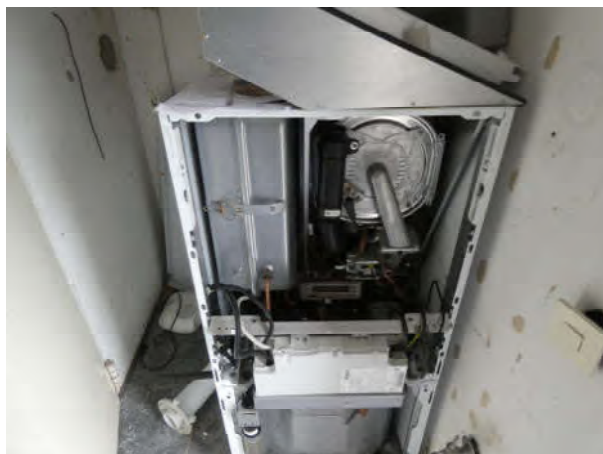
| Heizung: | Gaszentralheizung als Pumpenheizung, Hersteller: Vaillant;<br><b>Heizkessel vorhanden, jedoch demontiert,<br/>nicht funktionsfähig;</b><br>Heizkörper größtenteils demontiert |

**demonzierter Gaskessel**

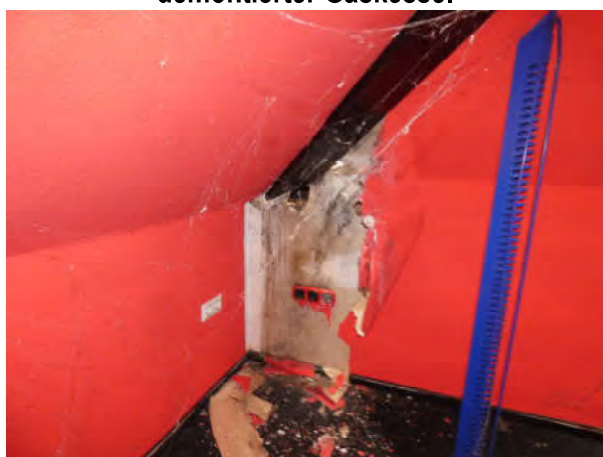
**Feuchtigkeitsschaden DG**

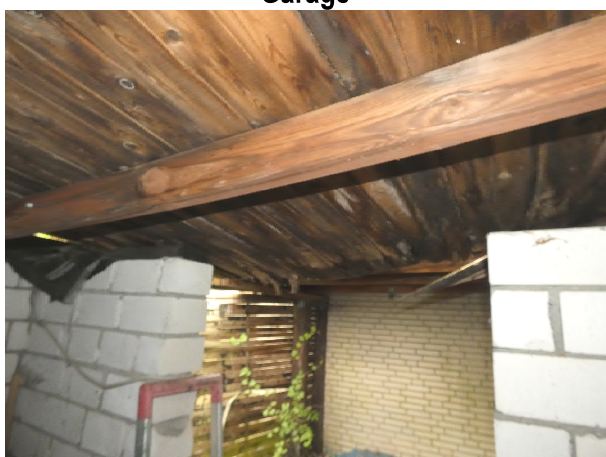
Insgesamt sehr einfacher Bauzustand, das Dach ist undicht, es kommt zu Einregnungsschäden.

**Abstellraum / Feuchtigkeitsschaden Dach**

| besondere objektspezifische Grundstücksmerkmale | | Wertbeeinflussung insg. |
|---|---|---|
| <ul style="list-style-type: none"> <li>• Das Garagendach ist undicht, es kommt zu Einregnungsschäden.<br/>Die Kosten der Abdichtung der Garage (Überkleben der Bitumenpappe an den schadhaften Stellen, Erneuerung der Gipskartondecke an den schadhaften Stellen)</li> </ul> | -5.000,00 € | |
