## GUTACHTEN

über den Verkehrswert (Marktwert)

**entkernten Einfamilienhaus nebst Carport bebaute Grundstück  
in 25774 Lunden, Rosenstraße 4**

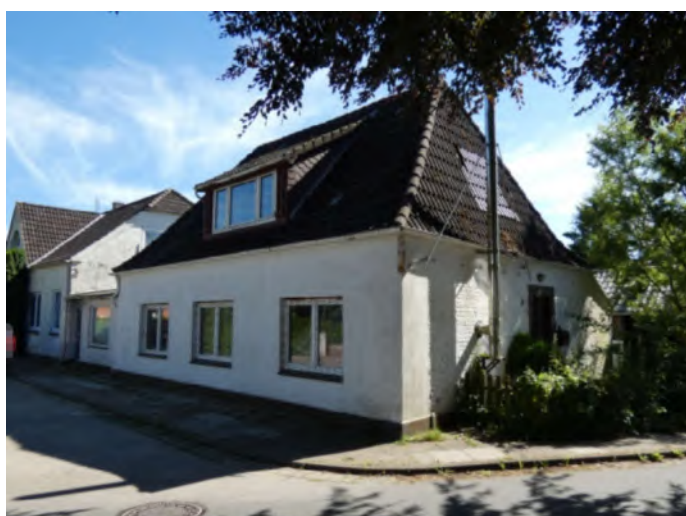
**Straßenansicht II Ecke Rosenstraße/ Nordbahnhofstr.**

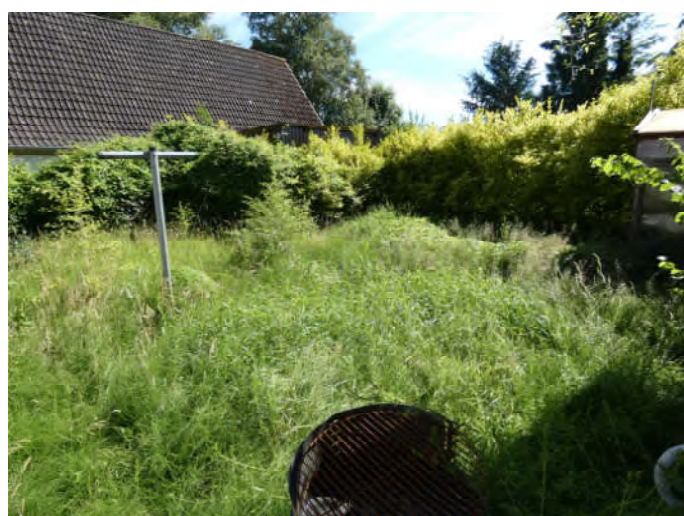
Versorgungs- und Entwässerungsanlagen vom Hausanschluss bis an das öffentliche Netz  
Garten stark verwildert

**rückwärtiger Garten**

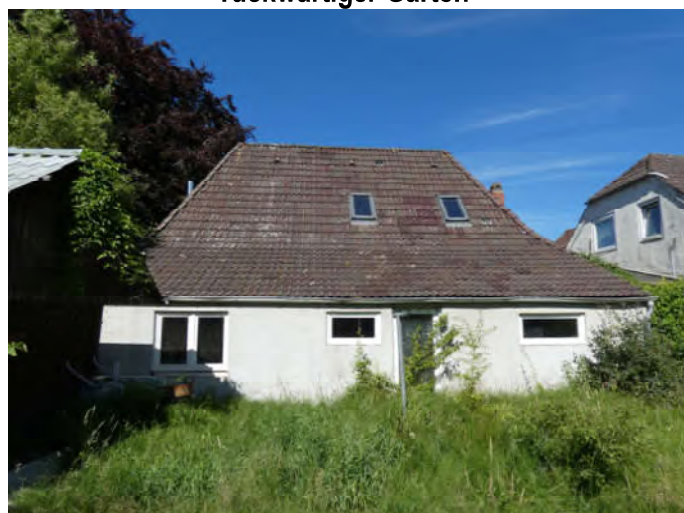
| Außenansicht: | Straßenseite:<br>verputzt und hell gestrichen;<br>Sockel Spaltklinker<br>Gartenseite:<br>neu verputzt;<br>Sockel Mauerwerk<br>zur Nordbahnhofstraße:<br>Mauerwerk, hell gestrichen<br>Sockel Spaltklinker<br>Straßenfront Anbau:<br>keramische Riemchen |

**rückwärtige Ansicht**

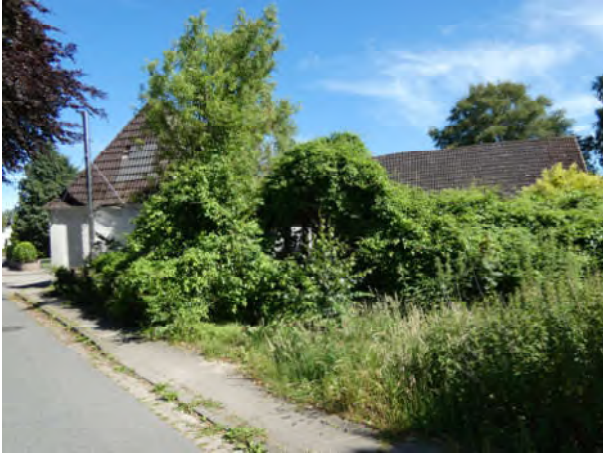
1 Carport als Holzständerkonstruktion, Satteldach, oberer Abschluss mit Pfannenblechen, Betonboden, Seitenelemente und Rückseite mit Nut/Federbrettern beplankt.

Es fehlen Restarbeiten zur Fertigstellung

(tlw. Regenrinne und Fallrohre, Kürzung von überstehenden Konstruktionshölzern);

sehr einfacher Gesamtzustand, Restwertansatz im Gutachten mit 500 €

**Ansicht Carport (eingewachsen)**

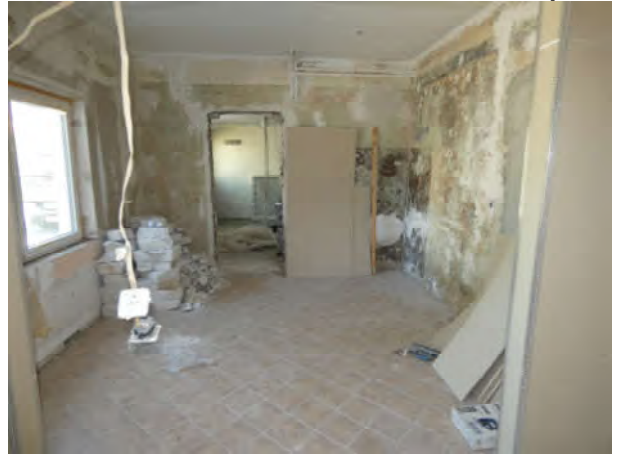
| Wandbekleidungen: | glatter, einfacher Putz, teilweise schadhaft mit großflächigen Putzabplatzungen, teilweise auch vorgesetzte Gipskartonplatten |
| Deckenbekleidungen: | Deckenputz bzw. Gipskartonplatten, vereinzelt auch ohne Bekleidung, d.h. sichtbare Holzunterkonstruktion |

**Raum EG**

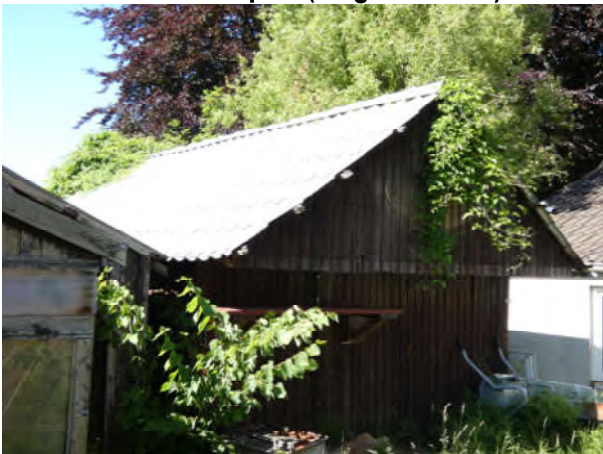
**Carport, rückwärtige Ansicht**

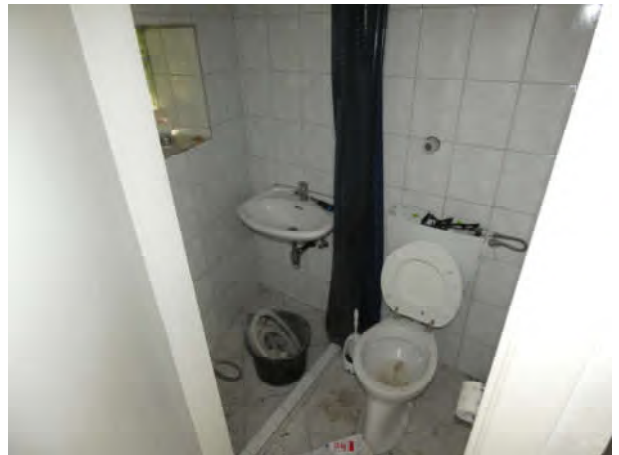
| sanitäre Installation: | einfache Wasser- und Abwasserinstallation;<br><u>Bad:</u><br>eingebaute Dusche, WC, Handwaschbecken;<br>beengte Raumsituation (Handwaschbecken in der Duschtasse);<br>einfache Ausstattung und Qualität, weiße Sanitärobjekte,<br>Entlüftung über kippbares Glasbausteinelement |

**Bad EG**

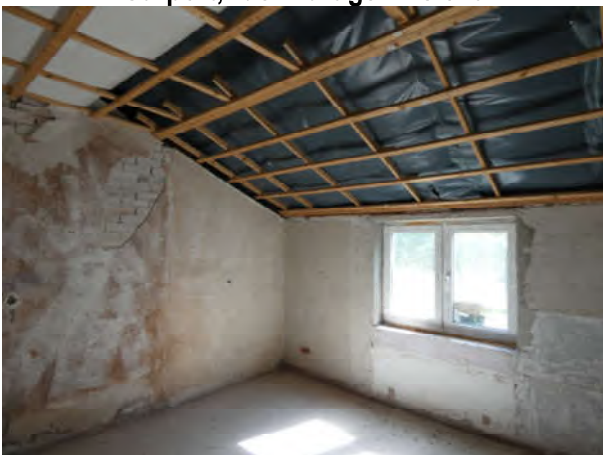
**Raum EG**

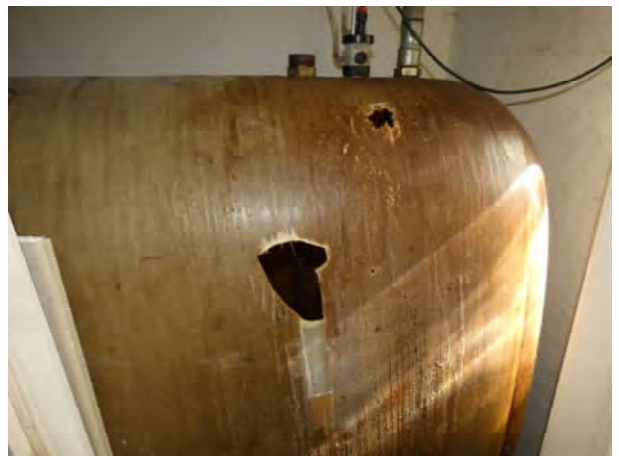
| Heizung: | Ölheizkessel noch im Gebäude, Hersteller: Gerco,<br>Baujahr um 1995, teilw. demontiert;<br>Öllager: GFK-Tank, defekt, soweit ersichtlich jedoch kein Öl ausgelaufen;<br>Heizkörper und Leitungen nicht mehr vorhanden;<br>der Heizkessel ist überaltert und verbleibt ohne Wertansatz im Gutachten |

**defektes Öllager**

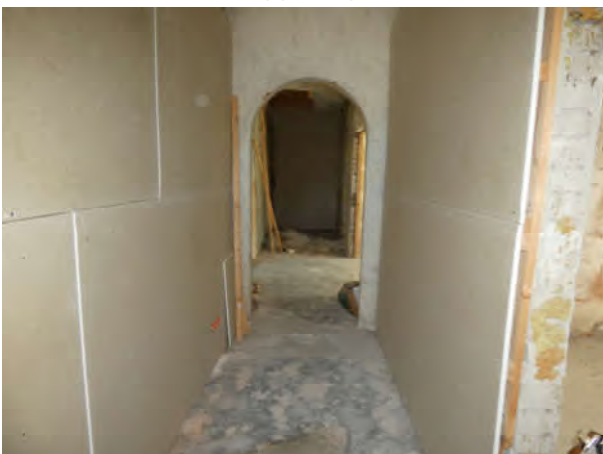
| Treppen: | <u>Geschosstreppe:</u><br>Haupttreppe: nicht vorhanden<br>zusätzliche Einzugtreppe im Flur (nicht zu öffnen) |

**Flur EG**

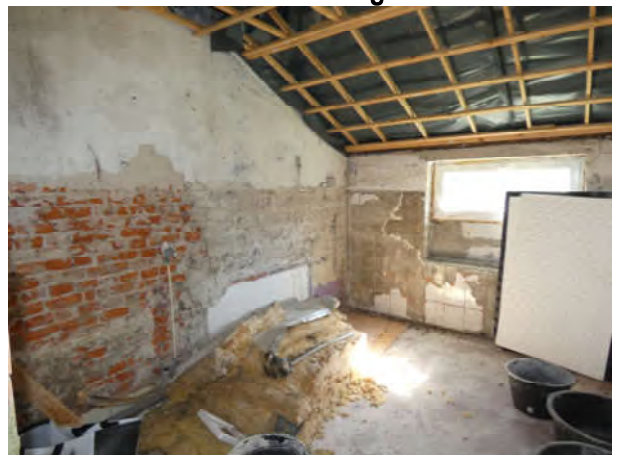
Der bauliche Zustand ist als schlecht und ungepflegt zu bezeichnen.  
Das Gebäude wurde entkernt und befindet sich in einem einfachen Rohbauzustand.

**Raum EG**
