Amtsgericht Meldorf
33 K 20/24
033/2025
04.04.2025

Wertgutachten

über den Verkehrswert (Marktwert i. S. d. § 194 Baugesetzbuch) des mit einem Einfamilienhaus mit angebaute Wohnung und einer Garage mit Werkstatt bebauten Grundstücks Hauptstraße 15 in 25704 Bargaenstedt. Eingetragen im Grundbuch von Süder-Meldorf-Geest Blatt 2048 Bestandsverzeichnis Nr. 1

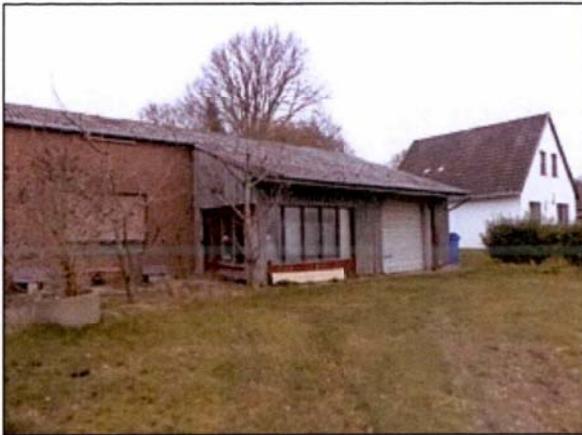
Werkstatt/Garage von Südwesten

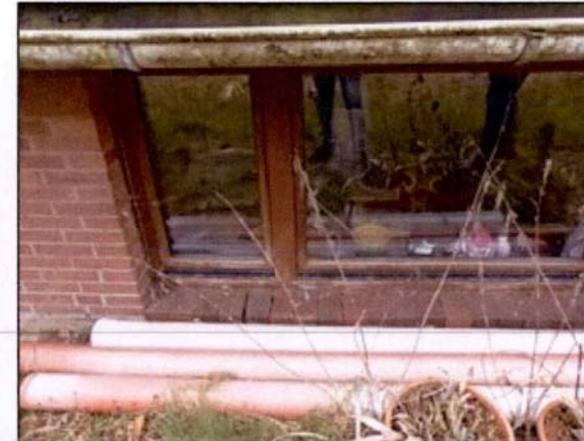
Blick auf ein Fenster

Fenster:	Holzfenster mit Isolierverglasung aus den 80er Jahren
Eingangstür(en):	Holztüren mit Glasausschnitten
Innentüren:	./.
Elektrik:	./.
Heizung/WW:	Soweit erkennbar ältere Gastherme mit Wärmeabstrahlung über konventionelle Plattenheizkörper.

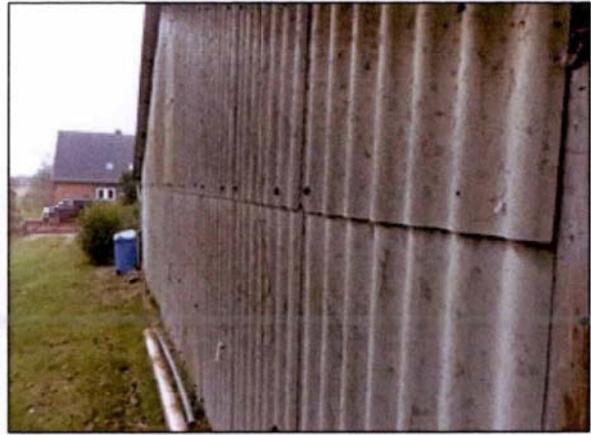
Werkstatt/Garage Eternitfassade

Raumgestaltung Wohnung:	Fußböden mit Fliesen und textiler Auslegeware. Wände mit Tapeten oder Putz, Fliesen und Sichtmauerwerk Decken mit Putz und/oder Holzverkleidungen
Grundrissgestaltung:	Baualtersgemäß zweckmäßig
Sanitärausstattung:	Badezimmer
Unterhaltungszustand:	Das Gebäude vermittelt insgesamt einen vernachlässigten Unterhaltungszustand. Die Eternitplatten auf dem Dach und an der Fassade zum Nachbarn sind vermutlich noch mit Asbest belastet und bedürfen im Falle eines Rückbaus einer Sonderentsorgung.
