G U T A C H T E N

| Lagebezeichnung: | Zweifamilienhaus mit Brandschaden, Am Fliederbogen 15, 24980 Schafflund |
| Aktenzeichen: | 50 K 25/24 |

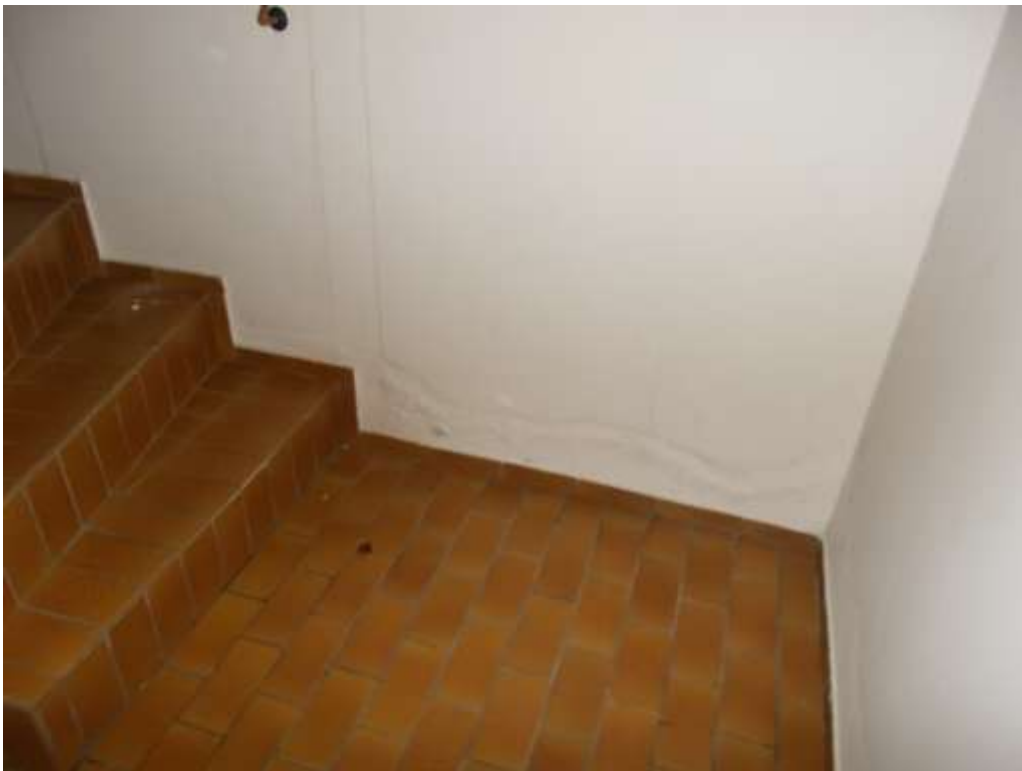
KG: Treppenhaus – aufsteigende Feuchtigkeit im Wandbereich

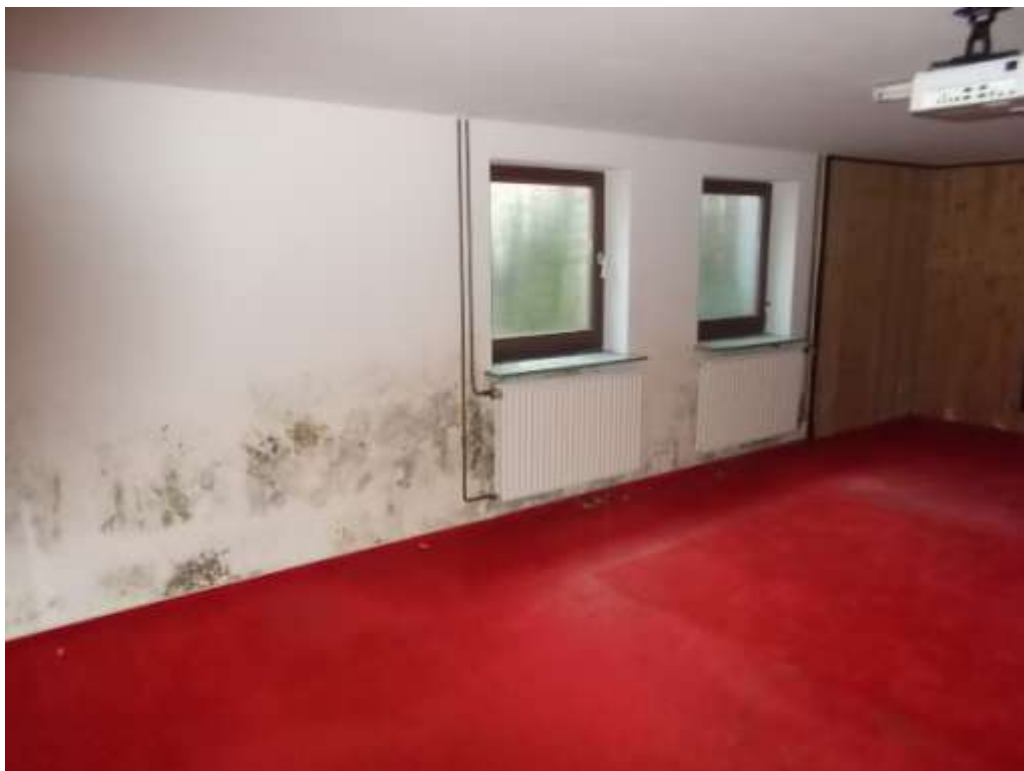
- Das Erdgeschoss und das Kellergeschoss sind zum Teil vom Löschwassereinsatz in Mitleidenschaft gezogen worden. Stellenweise war aufgrund des Feuchtigkeitseintrages bereits Schimmelbildung vorhanden. Zudem kann davon ausgegangen werden, dass in Teilen auch die Außenwände und der Estrichaufbau durchfeuchtet sind und hier entsprechende Maßnahmen erforderlich werden.

KG: Kellerraum mit Schimmelbildung

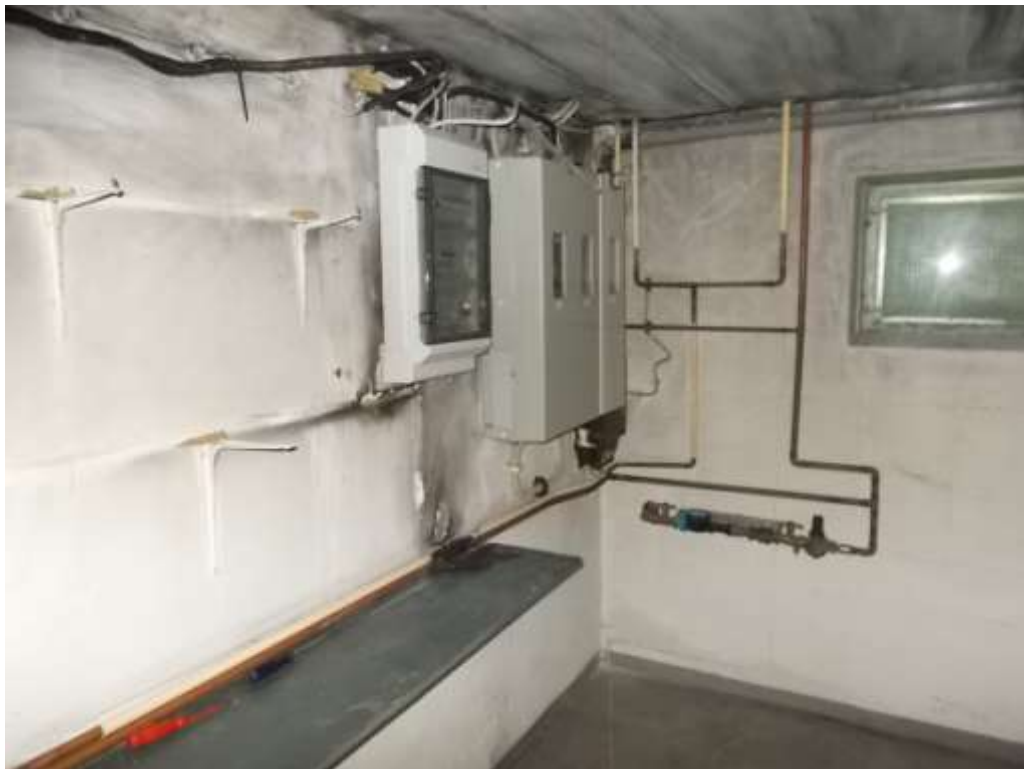
In einem Kellerraum, hat sich augenscheinlich, schon vor dem Brand im Dezember 2024, ein Schmelbrand ereignet. In diesem Raum befinden sich die Hausanschlüsse und die Zähler für die beiden Wohnungen. Vor Ort waren die Decke und die Wände zum Teil noch verrußt.

KG: Kellerraum mit altem Brandschaden

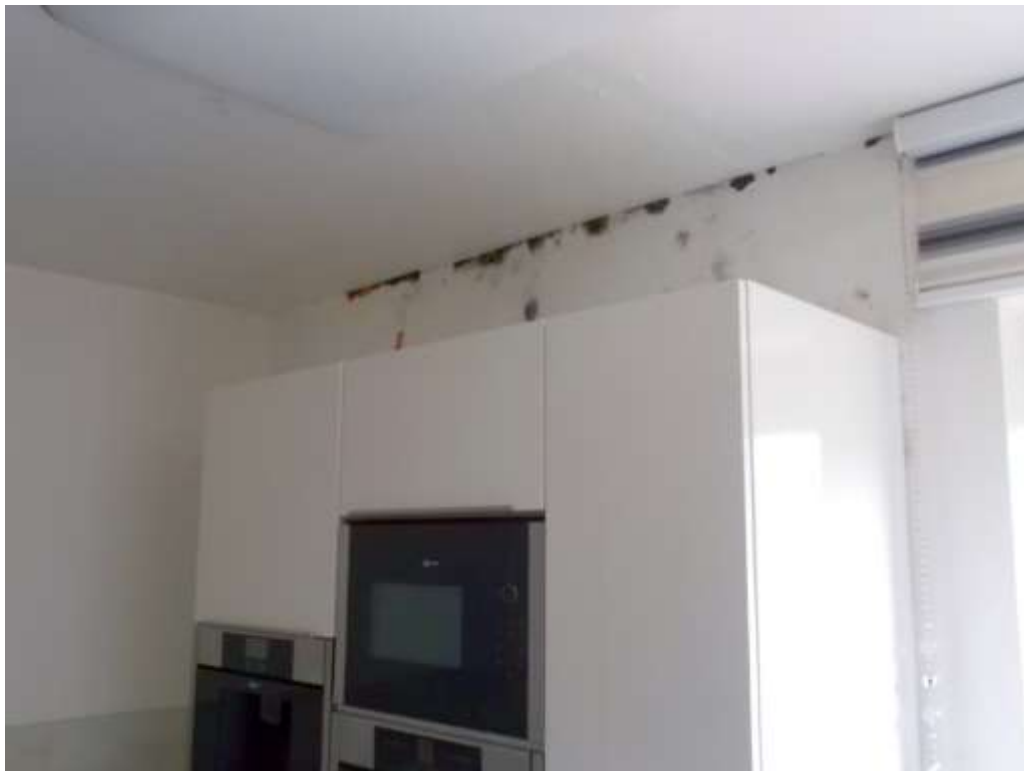
EG: Küche mit Schimmelbildung an der Außenwand

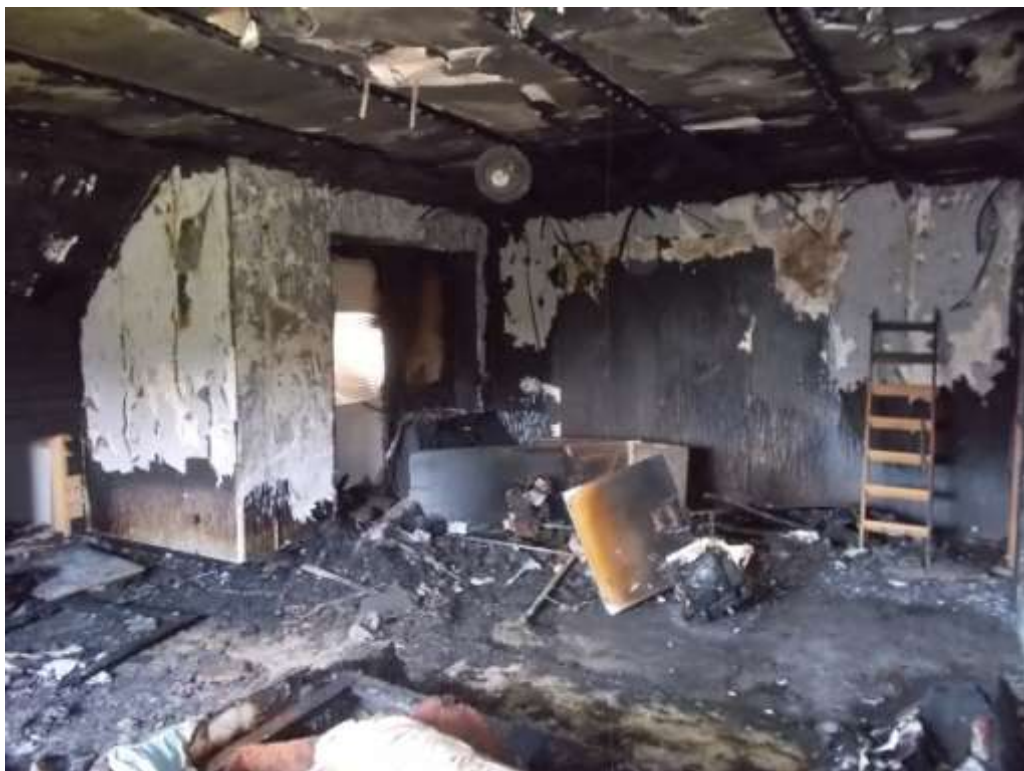
Aufgrund eines Brandereignisses im Dezember 2024 und der erforderlichen Löscharbeiten sind am Gebäude erhebliche Schäden entstanden, so dass das Objekt insgesamt als unbewohnbar einzustufen ist. Etwa 50 % der Dachgeschosswohnung wurden direkt vom Feuer beschädigt. Die übrigen Räume im Dachgeschoss sind stark verrußt. Das Erdgeschoss und das Kellergeschoss wurden vorwiegend aufgrund des Löschwassers in Mitleidenschaft gezogen.

DG: Wohnzimmer (Brandherd)

Zur Behebung der Schäden und einer Wiederherstellung der Bewohnbarkeit sind umfangreiche Sanierungsmaßnahmen am Gebäude erforderlich.

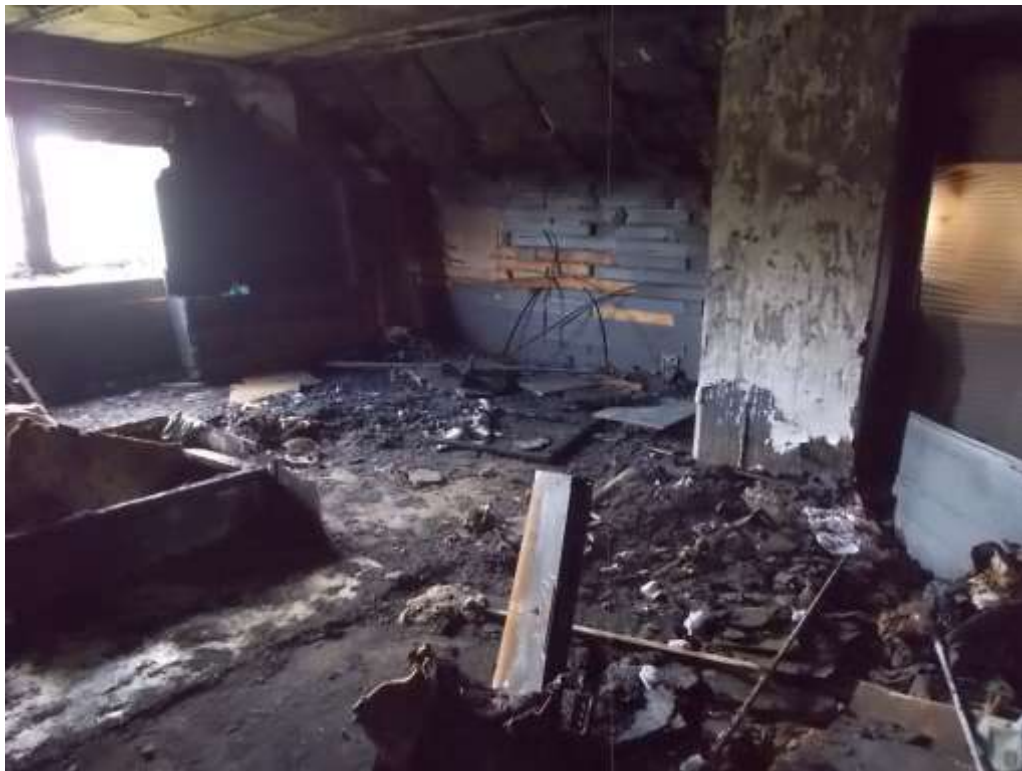
DG: Wohnzimmer (Brandherd)
