6.0. Gebäudebeschreibung:

6.4. Lage und Grundrisslösung der Eigentumswohnung Nr. 8:

6.7. Ausstattung/Bauweise des Wohnhauses Nr. 3 und der ETW Nr. 8:

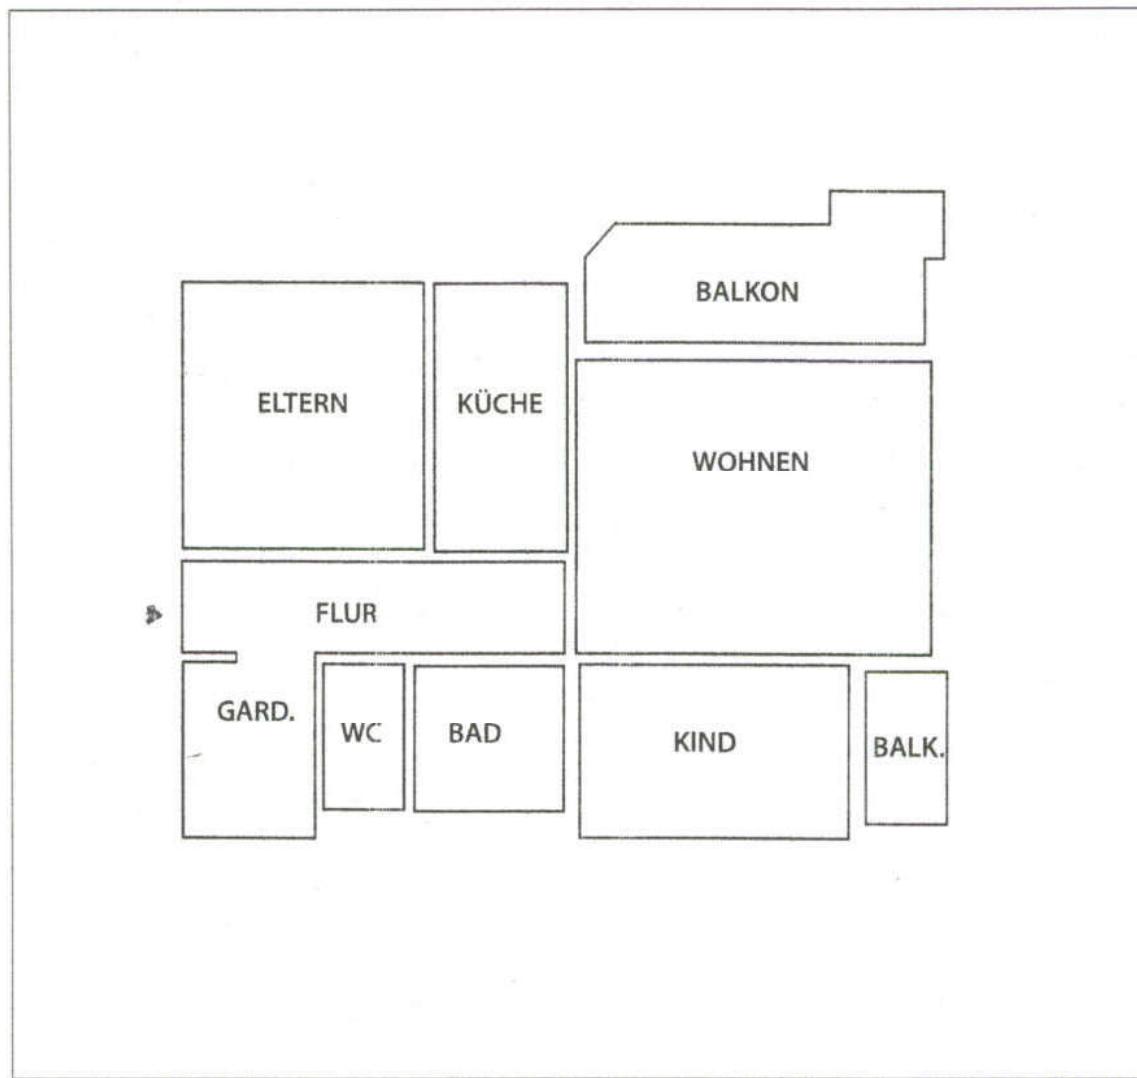
Anlage 4/3

Die Wohnung verfügt gemäß Bauzeichnung der behördlichen Bauakte über 3 Zimmer, eine Küche, ein Bad, ein WC, einen Flur mit Garderobe und 2 Balkone.

Grundriss Wohnung Nr. 8
