## **2.3 Tatsächliche Eigenschaften und sonstige Beschaffenheit**

### 2.3.5 Gebäude

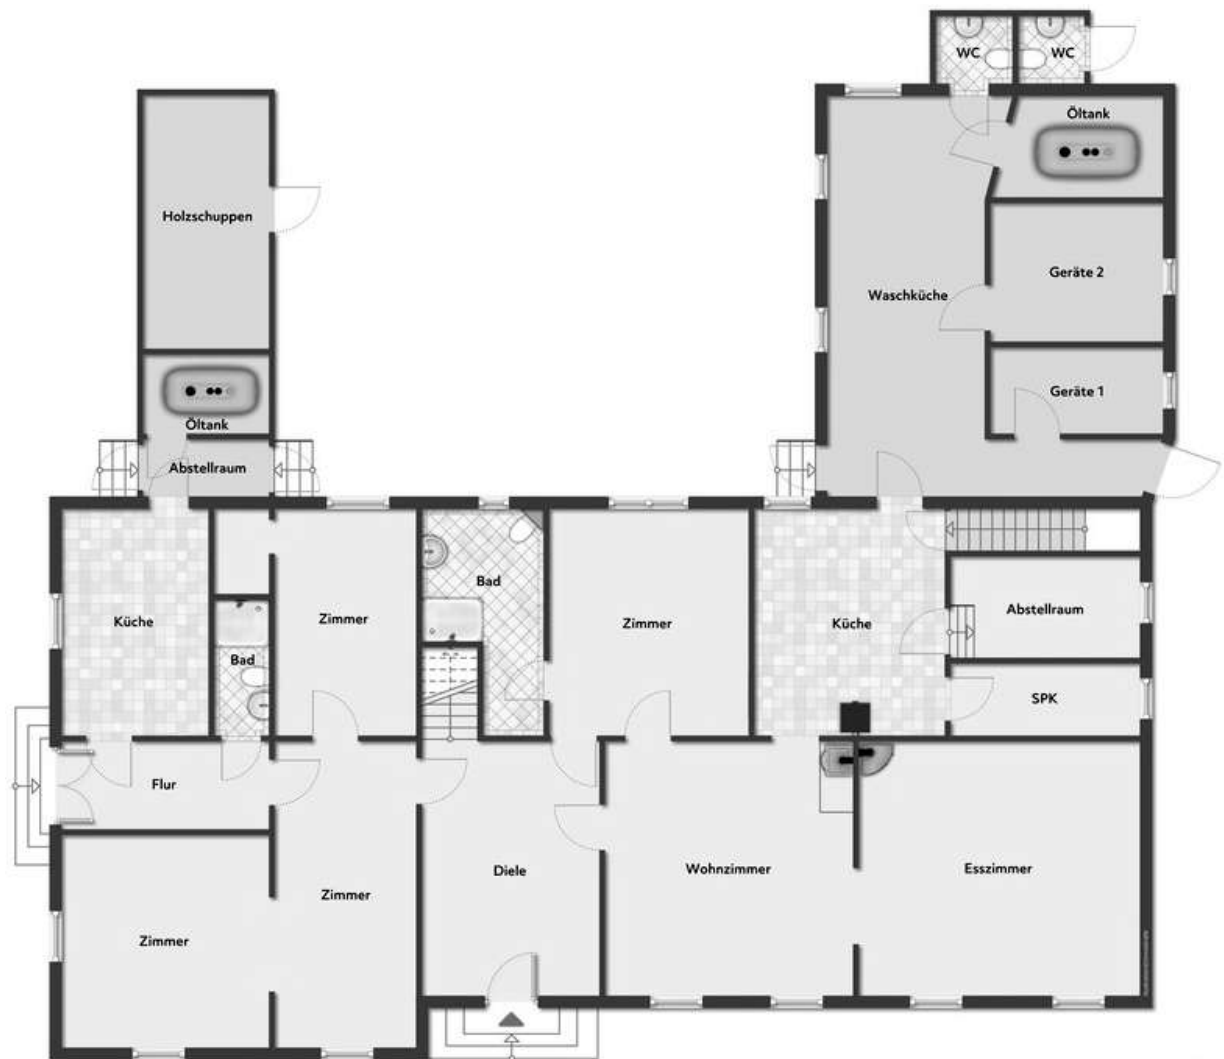
### Grundriss-Skizze Erdgeschoss (ohne Maßstab)

Erdgeschoss: Hauptwohnung: Diele, Wohn- und Esszimmer, Küche, Speisekammer, Abstellraum, Schlafzimmer, Bad

Einliegerwohnung: Flur, Wohn- und Esszimmer, Zimmer, Küche, Bad, kleines Bad

Anbau West: Waschküche, 2 Geräteräume, Öltank

Anbau Ost: Abstellraum, Öltank, Holzstall

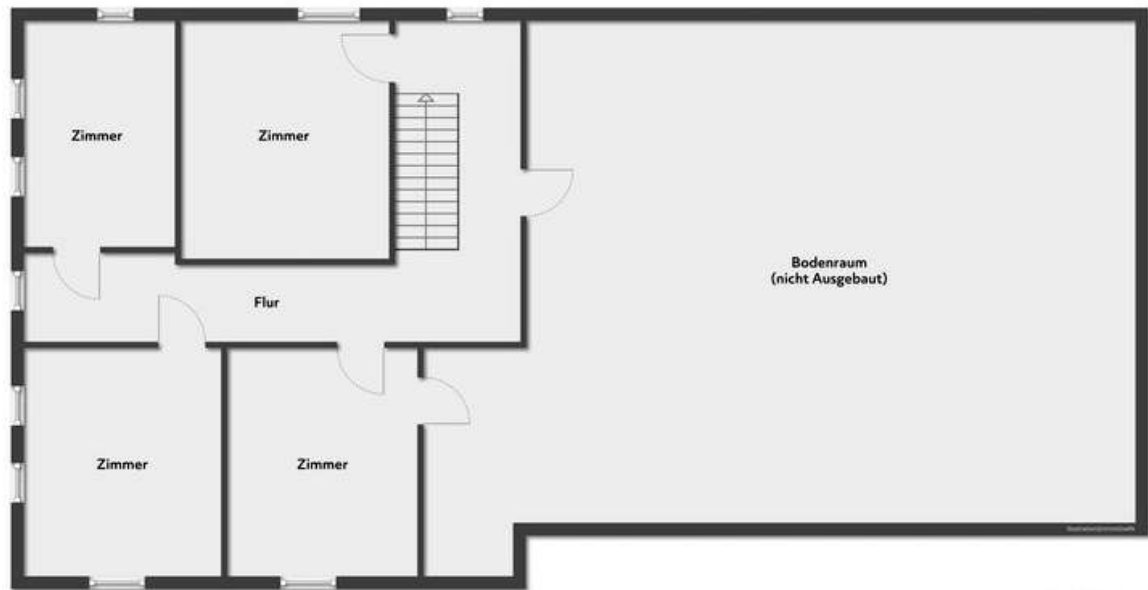
Grundriss-Skizze Dachgeschoss (ohne Maßstab)

Dachgeschoss: Flur, 4 Zimmer, nicht ausgebauter Bodenraum
