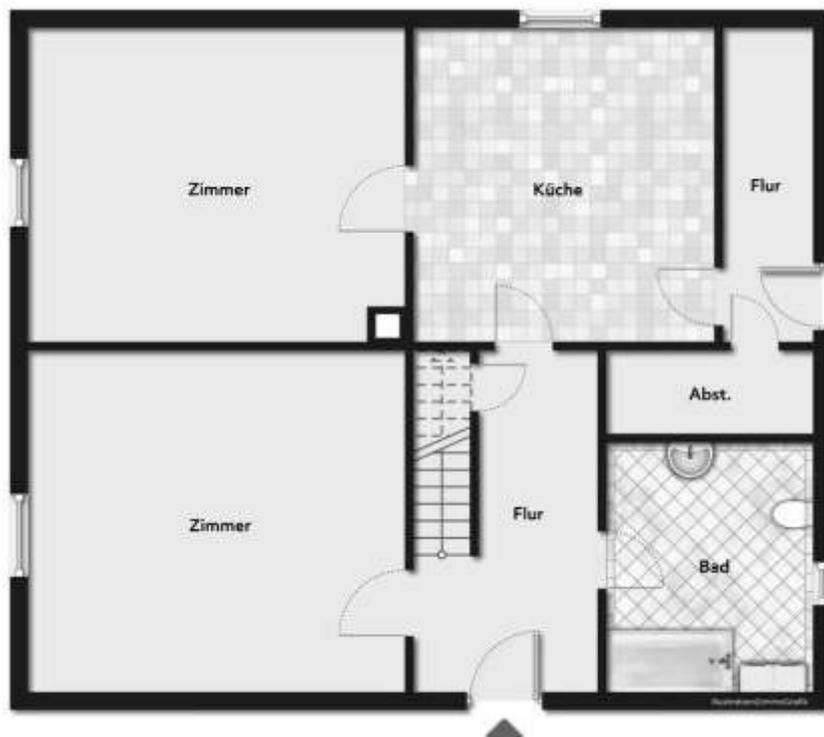
Grundriss-Skizze Erdgeschoss (ohne Maßstab)

<u>Räume:</u>	Eingangsflur, 2 Zimmer, Bad, Küche, Flur/Hintereingang, Abstellraum
Wandverkleidungen:	Profilholzverkleidung, Tapeten, Rohfaser mit Anstrich; Bad: Fliesenschild, oberhalb Putz; Küche: Fliesenschild
Deckenverkleidungen:	Rohfaser und Putz mit Anstrich
Fußböden:	Fliesen, Teppichboden; Bad, Küche: Fliesen
Bad:	Waschbecken, Badewanne, Stand-WC mit Spülkasten (ältere Ausstattung)
Küche:	Ältere Einbauküche, Öltruhe

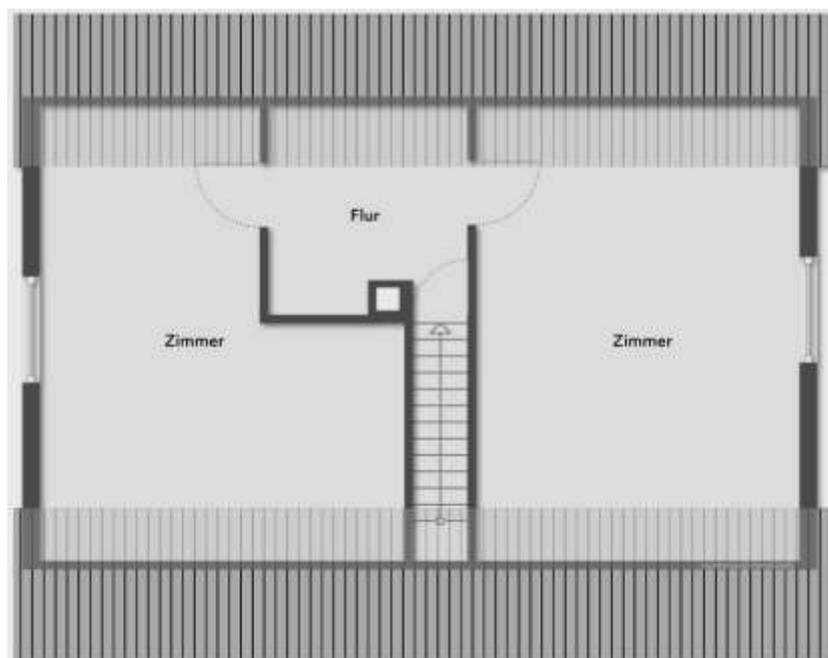
Grundriss-Skizze Dachgeschoss (ohne Maßstab)

<u>Räume:</u>	Flur, 2 Zimmer
Wandverkleidungen:	Rohfaser mit Anstrich
Deckenverkleidungen:	Rohfaser mit Anstrich
Fußböden:	Teppichboden auf Holzdielung

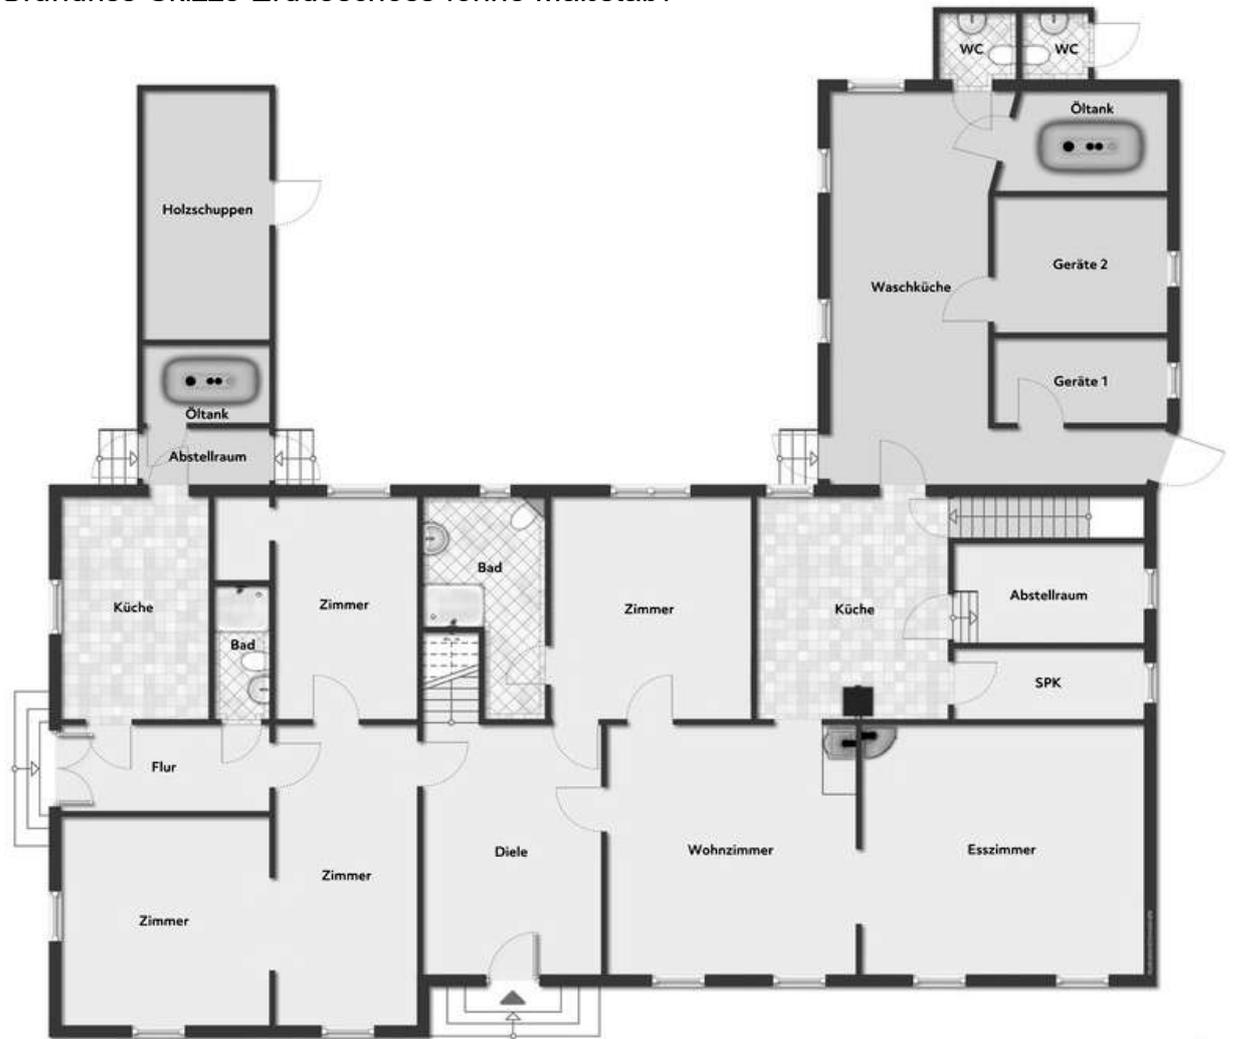
Grundriss-Skizze Erdgeschoss (ohne Maßstab)

<u>Räume:</u>	Hauptwohnung: Diele, Wohn- und Esszimmer, Küche, Speisekammer, Abstellraum, Schlafzimmer, Bad
Wandverkleidungen:	Putz und Raufaser mit Anstrich; Bad: Fliesenschild; Küche: Fliesenschild
Deckenverkleidungen:	Putz und Raufaser mit Anstrich, Plattenverkleidungen
Fußböden:	Terrazzo, Teppichboden, Holzdielung; Bad, Küche: Fliesen
Bad:	Waschbecken, Stand-WC mit Druckspülung, Dusche mit Kabine
Küche:	Einzelne Küchenelemente, Öltruhe
Sonstiges:	Kachelofen im Wohnzimmer

<u>Räume:</u>	Einliegerwohnung: Flur, Wohn- und Esszimmer, Zimmer, Küche, Bad, kleines Bad
Wandverkleidungen:	Putz mit Anstrich; Bad: Fliesenschild; Küche: Fliesenschild
Deckenverkleidungen:	Raufaser mit Anstrich
Fußböden:	Fliesen, Holzdielung; Bad: Fliesen, Küche: Terrazzo
Bad:	Waschbecken, Stand-WC mit Spülkasten, bodengleiche Dusche - innenliegender Raum
Kleines Bad:	Waschbecken, Sitzbadewanne
Küche:	Einzelne Küchenelemente, Öltruhe

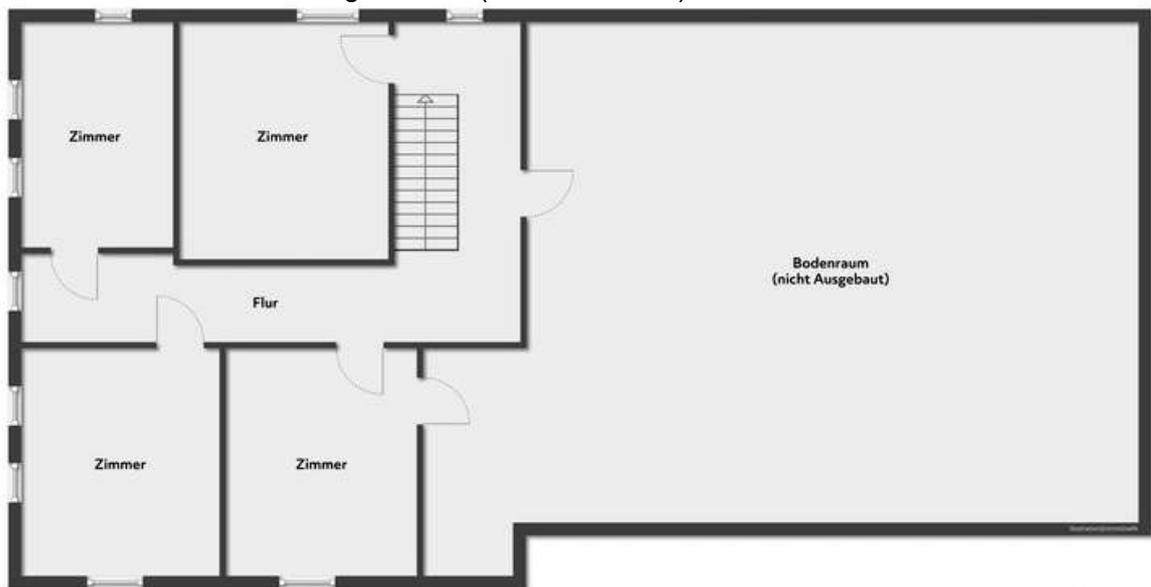
Grundriss-Skizze Dachgeschoss (ohne Maßstab)

<u>Räume:</u>	Hauptwohnung: Flur, 4 Zimmer, nicht ausgebauter Bodenraum
Wandverkleidungen:	Raufaser und Putz mit Anstrich
Deckenverkleidungen:	Raufaser und Putz mit Anstrich
Fußböden:	Holzdielung
Sonstiges:	Bodenraum: Fußboden mit Holzdielung, Dachschräge mit Dacheindeckung in Pappdocken
